# Tilstandsrapport

Enebolig

Sundsvikveien 13, 7993 GUTVIK

Befaringsdato: 28.03.2025

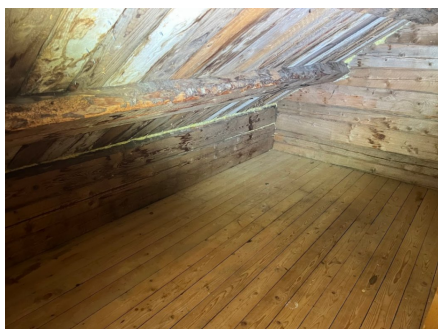
## Vurdering av avvik:

- Det er avvik:

Vurderes ikke behov for tiltak da det ikke er registrert svekkelser som vurderes å kreve tiltak

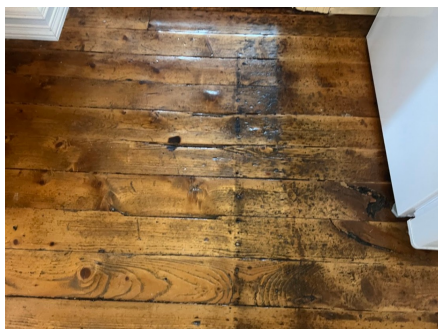
#### Vurdering av avvik:

Vurderes ikke behov for oppgradering på kort sikt da overflater vurderes funksjonell. Eventuelle oppgraderinger kan tas over tid og ved behov men det kan påregnes noe tiltak de nærmeste årene på tregulv med mest slitasje. Spesielt i stue, kjøkken og gang.

Slitasje gulv

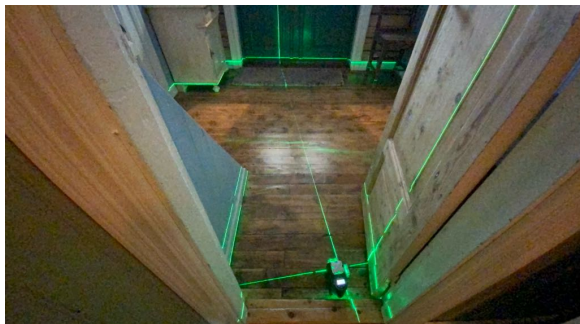
### TG 3 Etasjeskille/gulv mot grunn

- Det er målt høydeforskjell på mellom 15-30 mm gjennom hele rommet. Tilstandsgrad 2 gis med bakgrunn i standardens krav til godkjente måleavvik.
- Målt høydeforskjell på mellom 10 - 20 mm innenfor en lengde på 2 meter. Tilstandsgrad 2 gis med bakgrunn i standardens krav til godkjente måleavvik.
- Målt høydeforskjell på over 30 mm gjennom hele rommet. Tilstandsgrad 3 gis med bakgrunn i standardens krav til godkjente måleavvik.

Det er i gang et avvik på 50 mm og ellers noe varierende avvik, men ikke unormalt ut fra alder.

**Kostnadsestimat: 50 000 - 100 000**
