# Tilstandsrapport

Fritidsbolig

Amundrud 156, 1821 SPYDEBERG

Rapportdato: 17.10.2025

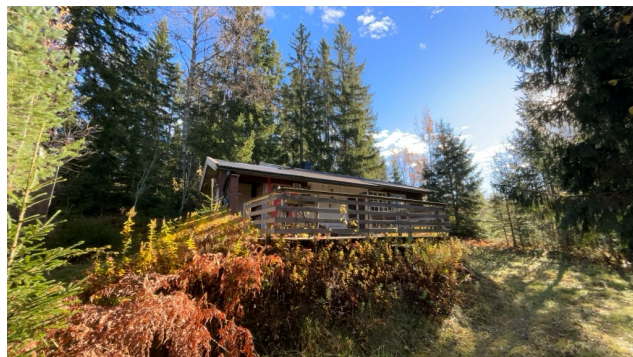
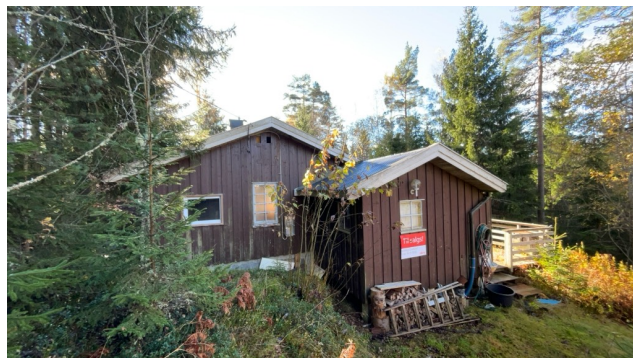
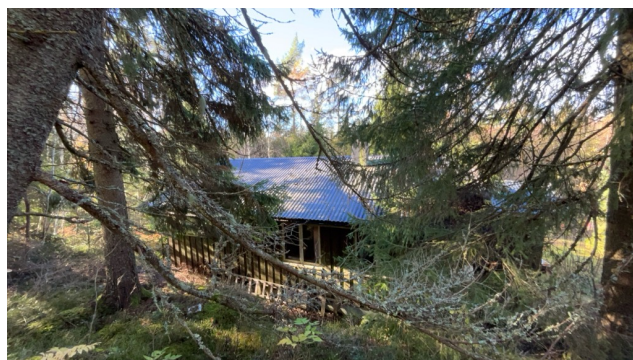
- Det er påvist skader eller avvik på selve taktekingen.
- Mer enn halvparten av forventet brukstid er passert på taktekingen.
- Mer enn halvparten av forventet brukstid er passert på undertak.

- Tidspunkt for utskiftning av undertak nærmer seg.
- Når takteking og undertak begynner å bli gamle, øker risikoen for lekkasjer, noe som kan føre til omfattende og kostbare reparasjoner av underliggende konstruksjoner dersom en ikke foretar tiltak på konstruksjonene før dette oppstår.
- Tidspunkt for utskiftning av takteking nærmer seg.

Besiktigelse av taktekke.

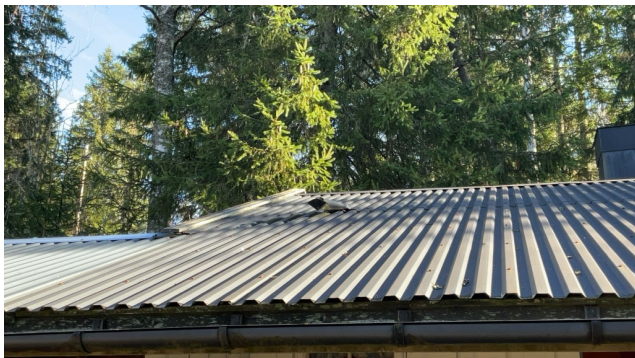
- Det er ikke tilfredsstillende bortledning av vann fra taknedløp ved grunnmur.
- Det er påvist avvik i beslagløsninger.
- Mer enn halvparten av forventet brukstid er passert på renner/nedløp/beslag.
- Det er store deformasjoner i renner og nedløp.

Det er store deformasjoner i renner og nedløp.

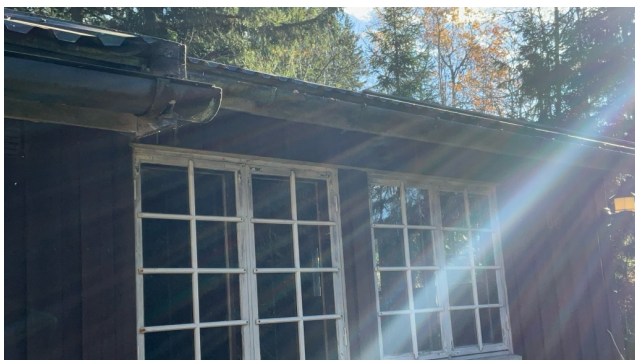
Det er påvist avvik i beslagløsninger.

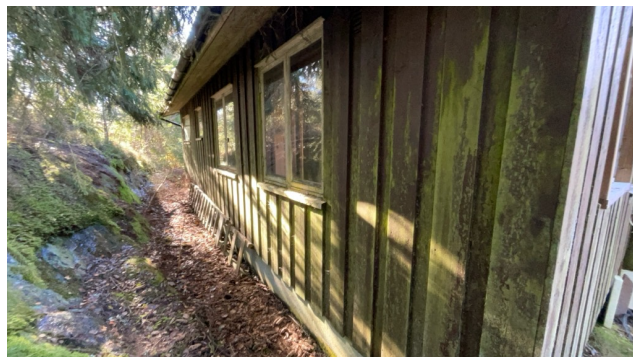
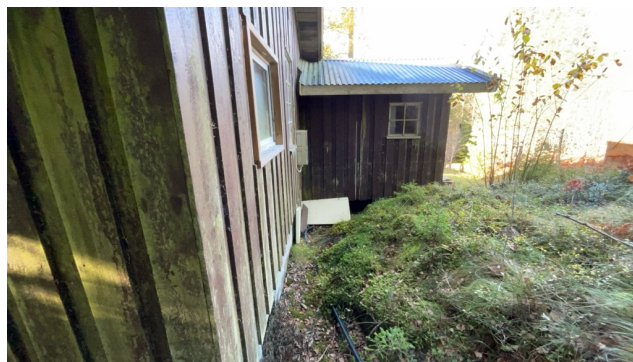
- Det er ingen eller liten lufting i nedre kant av kledning mot grunnmur.
- Det er påvist betydelige råteskader i bordkledningen.
- Det er påvist spredte råteskader i bordkledningen.
- Det er ingen musesperre i nedre kant av konstruksjon.

- Råteskadet trekledning må skiftes ut.
- Råteskader i bordkledningen kan fortsette å utvikle seg både i tilliggende bordkledning og til bakenforliggende veggkonstruksjon, dersom en ikke foretar tiltak.
- Uten tilstrekkelig lufting bak bordkledningen kan fuktighet som trenger inn bak bordene eller gjennom veggen innenfra ikke tørke opp. Dette skaper ideelle forhold for råtesopp og muggvekst.
- Musesperre må etableres.

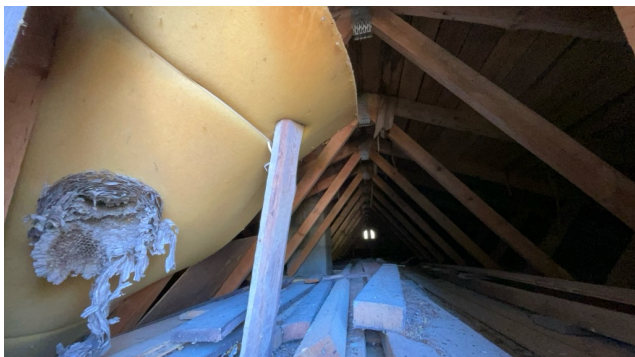
- Det er begrenset/dårlig ventilering av takkonstruksjonen.
- Det er fra loft/kryp loft påvist indikasjon på at det er punktering av dampspærre, som medfører svekket effekt av dampspærrefunksjonen.
- Det er påvist avvik rundt gjennomføringer i takflaten.
- Det er påvist fukt-/råteskader i takkonstruksjonen.
- Undertaket er misfarget.

Generell besiktigelse.

- Andre tiltak:
- Råteskadede konstruksjoner må skiftes ut.
- Lufting/ventilering bør forbedres.
- Konstruksjonene må sikres mot råte, sopp og skadedyr.

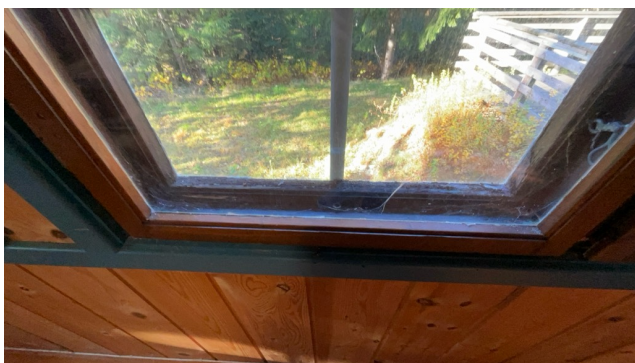
- Det er påvist at enkelte vinduer er vanskelig å åpne/lukke.
- Det er påvist avvik rundt innsetningsdetaljer.
- Det er påvist noen glassruter som er punktert eller sprukne.
- Det er påvist tegn på innvendig kondensering av enkelte vindusglass.
- Karmene i vinduer er slitte og det er sprekker i treverket.
- Vinduene har råteskader.

Synlige skader generelt.

- Vinduer med råteskader må erstattes med nye.
- Vinduer må justeres.
- Vinduer med punkterte/sprukne glass må påregnes skiftes ut, enten hele vinduet eller kun selve glassene.
- Kondensering på enkelte glass har medført fuktskader i treverk som kan medføre utskiftningsbehov av enkelte vinduer.
- Det bør gjøres tiltak for å bedre ventilering av rommet.

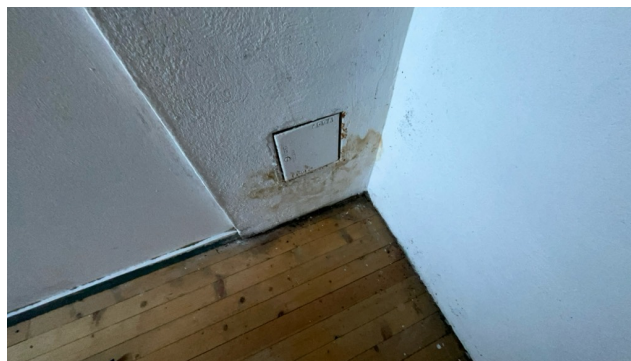
Ildfast plate mangler på gulvet under sotluke/feieluke på pipe.

- Det er påvist sprekker og/eller riss i pipe.
- Ildfast plate mangler på gulvet under sotluke/feieluke på pipe.
- Mer enn halvparten av forventet brukstid er passert på pipe.

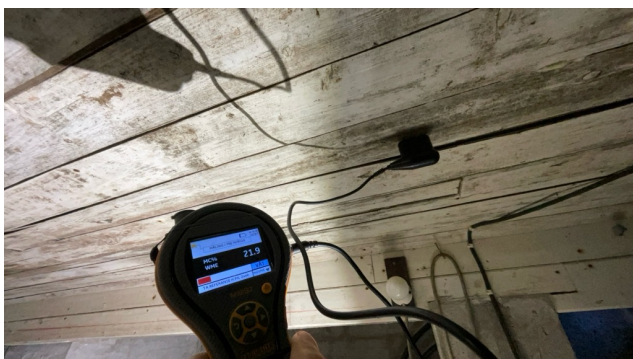
Utført fuktmålinger på himlingsbord mot bjelkelag. Påvist forhøyet fuktprosent.

- Det må foretas tiltak for å utbedre årsak til fukt-/råteskadene samt utbedre råteskadene

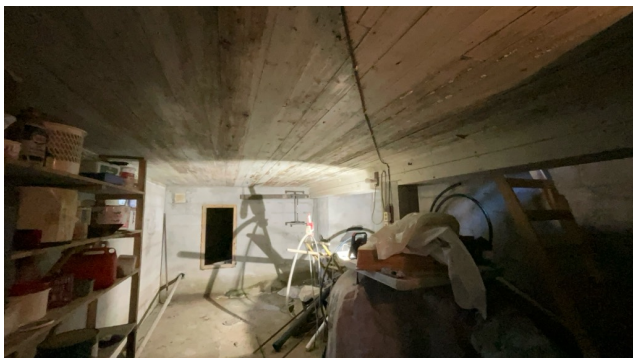
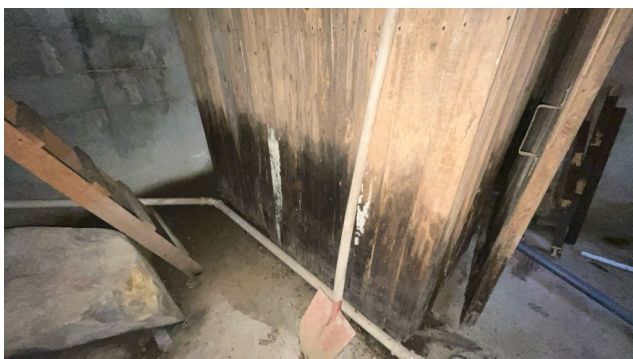
- Det er påvist indikasjoner på noe fuktgjennomtrenging inn i kjellermur.
- Det er påvist synlige fukt/råteskader i treverk i underetg./kjeller, hulltaking er derfor ikke nødvendig

Det er påvist synlige fukt/råteskader i treverk i underetg./kjeller, hulltaking er derfor ikke nødvendig

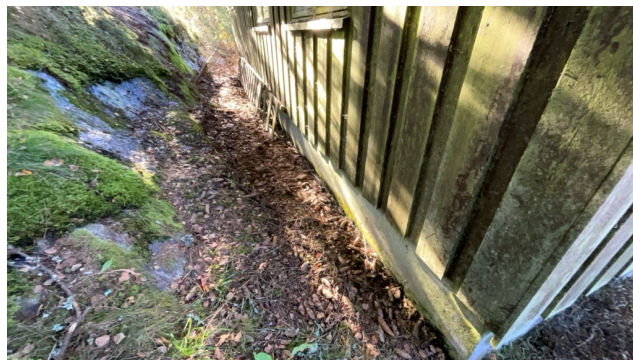
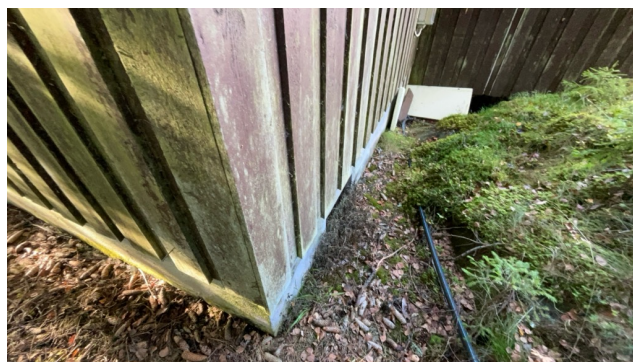
Synlig saltutslag og fuktflekker i kjeller.

Kontroll av drenering/fuktsikring.

- Tiltak for redrenering rundt boligen kan ikke utelukkes.

- Overvåk tilstanden jevnlig. For å få tilstandsgrad 0 eller 1 må dreneringen skiftes ut, men tidspunktet for når dette er nødvendig er vanskelig å si noe om.

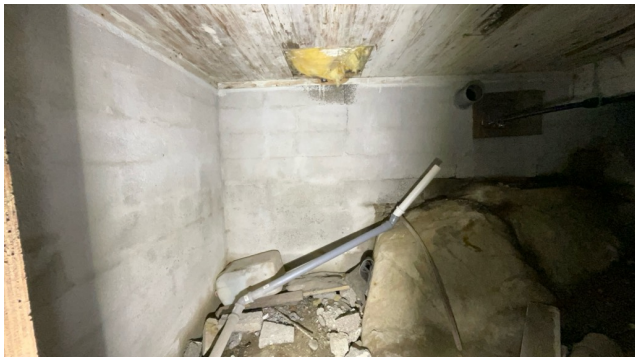
- Grunnmuren har sprekke-dannelser.
- Det er registrert løs puss på muroverflater.

Grunnmuren har sprekkdannelse.

- Lokal utbedring må utføres.
- Det må foretas lokal utbedring.
