Tilstandsrapport

📍 Setervegen 12 , 6522 FREI

gnr. 121, bnr. 167

Befaringsdato: 23.04.2026

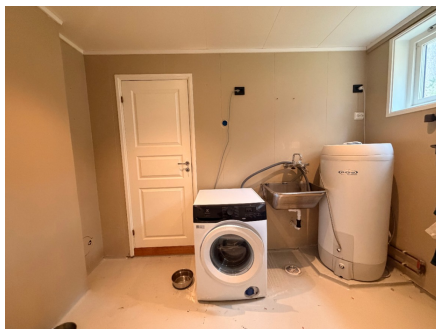
Hulltaking / fuktmåling

Det ble foretatt stikkprøvebasert kontroll med fuktmåler via inspeksjonsluke i vegg ut mot terreng. Fuktvotemåling (vekt%) i konstruksjonen ble målt til 8,8 %, som ligger innenfor område som anses som tørt materiale etter måleinstrumentets indikasjon.

Resultatet gjelder kun undersøkt område og valgt kontrollpunkt på kontrolltidspunktet. Undersøkelsen gir ikke fullstendig dokumentasjon på fuktforhold i øvrige deler av konstruksjonen. Skjulte fuktforhold i vegg-/gulvkonstruksjon mot terreng kan derfor ikke utelukkes.
