# Arups gate 2 A 0192 OSLO

## Tilstandsrapport Eierskifte

Befaringsdato  
7.11.2024

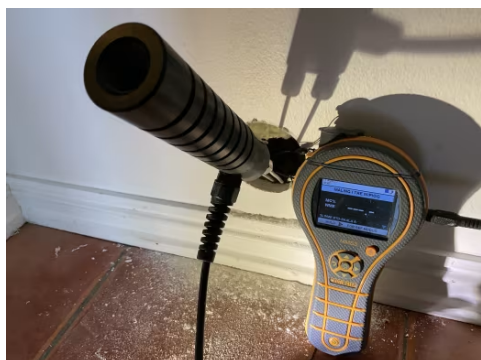
## 6.11 Våtrom: Bad/wc

TG-2

Gulvet har fall til sluk, men dette er mindre enn referansenivået. Gulvet er relativt flatt.

Dør er plassert i våtsone. Det er antatt at døren er påført våtromsmaling.

Det anbefales å lage bedre fall mot sluket.
