# Tilstandsrapport

Boligbygg med flere boenheter

Thor Heyerdahls gate 54, 3259 LARVIK

Befaringsdato: 18.05.2026

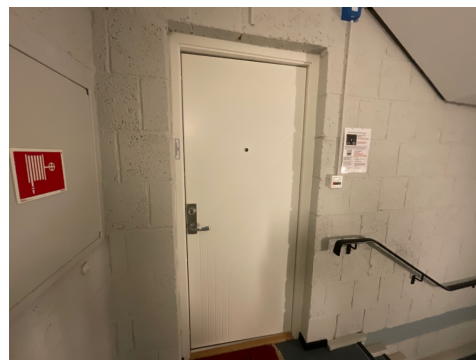
Dersom forholdet ikke utbedres kan slitasje på dør/terskel og hengsler øke, døren kan bli vanskelig å lukke, tetthet mot støy og brannmotstand kan reduseres.

Inngangsdør

Forholdet bør utbedres for normal funksjon.

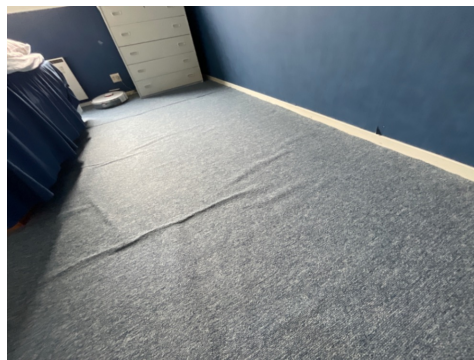
Dersom tiltak ikke gjennomføres, kan det medføre redusert bokomfort og økt slitasje på overflatene.

Soveromsteppe og -tapet

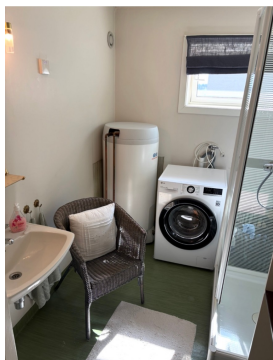
Minner spesielt om at baderommet er fra byggeår 1981.

Baderom

Dersom dette ikke utbedres, øker risikoen for fuktinntrengning og skader i underliggende konstruksjoner.

Ny eier må være forberedt på oppgraderinger av baderommet for å tilfredstille dagen forskrifter og forventninger til bruk.

Det bør utbedres løs tapet i overgangen til belegg, folder i hjørnet og hull etter montering for å sikre at overflatene er tette og motstandsdyktige mot fukt.

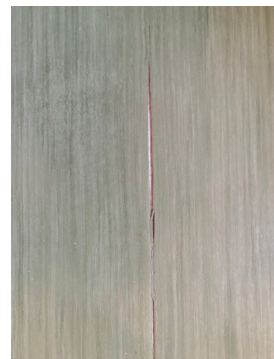
- Det er påvist at gulvoverflaten har sprekker.
- Overflaten har omfattende skader.

Tilstandsgrad tre er gitt fordi beleggskjøten er sprukket, noe som medfører omfattende skader på gulvoverflaten. Dette gir økt risiko for fuktskader og videre forringelse av gulvet.

- Sprekker i et vinylbelegg kan føre til at vann trekker ned i gulvkonstruksjonen med påfølgende fukt/råteskader.
- Dersom avvik ikke utbedres er det fare for videre skadeutvikling.

Dersom tiltak ikke gjennomføres, kan det oppstå omfattende fuktskader og forringelse av gulvet, noe som kan medføre kostbare reparasjoner.

Sprekk i baderomsbelegg

Gulvbelegget bør utbedres eller skiftes for å hindre ytterligere skader og redusere risikoen for fuktskader i konstruksjonen.

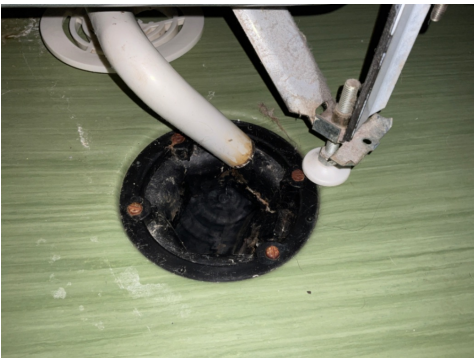
- Eldre sluk av plast er ofte utsatt for lekkasjer og særlig i overganger. Eventuelle lekkasjer kan medføre fuktskader på tiliggende konstruksjoner.
- Det må etableres tilfredsstillende tettesjikt/membran på våtrommet.

Vinylbelegget fungerer som rommets membran. Sprekken medfører at gulvet ikke er tett. Det er risiko for at vann fra gulvvaske og søl trenger ned i undergulvet, noe som over tid kan føre til fuktskader, råte og oppsvulming i etasjeskiller/underliggende konstruksjon.

Sluk under dusjkabinett

Belegget og sluk må utbedres eller skiftes for å gjenopprette tett sjikt. I forbindelse med utbedring bør underliggende konstruksjon kontrolleres for fuktighet/skader.

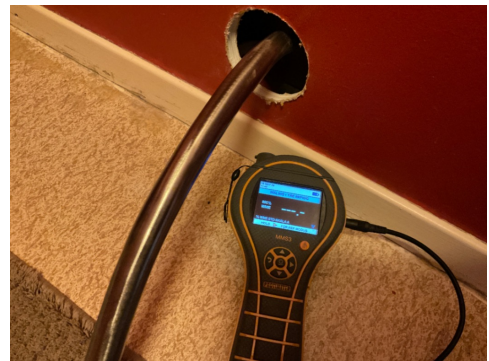
Hulltaking er foretatt uten å påvise unormale forhold. Hulltaking er foretatt i toalettrommet. Fuktkvotemåling (vekt%) i konstruksjonen ble målt til 0.

Fuktmåling 18.05.2026

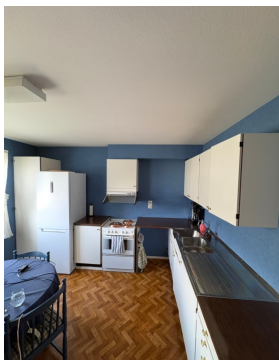
Tilstandsgrad 2 er gitt fordi hengslene til skapdøren i hjørneskapet er defekte, og det er registrert svelling etter fuktighet på skapdørene under oppvaskbenken.

Kjøkken

Hengslene til skapdøren i hjørneskapet bør utbedres eller byttes for å sikre funksjonalitet og forhindre ytterligere skade.

Svelling på skapdørene under oppvaskbenken bør utbedres for å hindre videre fuktskader og redusere risiko for råte og dårlig innemiljø.

Skapdørene på overskapene bør justeres slik at de ikke subber mot hverandre, for å unngå slitasje og skade på overflatene.

Løse tapetskjøter på veggen bør festes eller repareres for å sikre et pent og varig resultat, samt forhindre ytterligere oppsprekking eller skade på veggflatene.

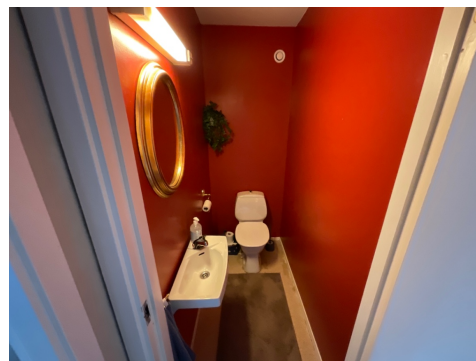
Dersom tiltak ikke gjennomføres kan toalettsetet få redusert funksjon og stabilitet.

Fukt og lukt kan bli værende i rommet med økt risiko for kondens og innneklimaet på toalettrommet kan bli dårligere.

Toalettrom

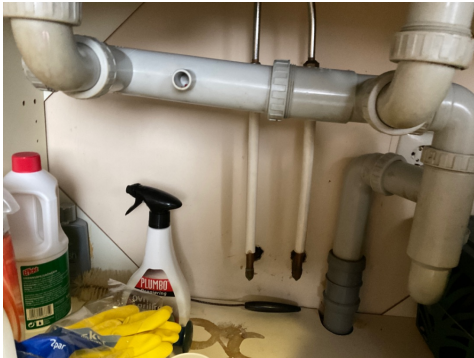
Tilstandsgrad to er gitt fordi mer enn halvparten av forventet brukstid er oppbrukt på innvendige vannledninger. Det er ikke påvist synlige lekkasjer eller skader, men mere enn halvparten av forventet brukstid er passert.

Selv om anlegget fungerer, medfører alderen en redusert gjenværende levetid og en økende risiko for vannlekkasjer. Lekkasjer kan oppstå plutselig som følge av korrosjon (på kobberør), sprøhet i materialet eller svekkelser i skjøter. Vannlekkasjer inne i konstruksjoner kan medføre omfattende følgeskader.

Vannledninger og avløpsrør i kjøkkenskapet

- Det er ikke behov for utbedringstiltak siden anlegget fungerer i dag, men ut ifra alder kan skader plutselig oppstå på eldre anlegg.

Tilleggsanbefaling: Dersom det ikke er montert automatisk lekkasjestopp (vannstoppventil), anbefales dette montert for å redusere risikoen for vannskader.

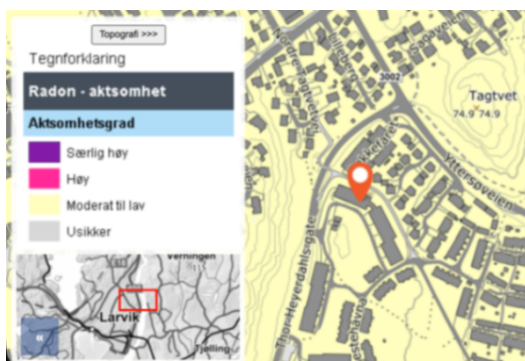
Det er ikke foretatt radonmålinger, og bygget er ikke utført med radonsperre, noe som gir usikkerhet knyttet til radonnivået i boligen.

Eiendommen ligger i et moderat til lavt aktsomhetsområde for Radon

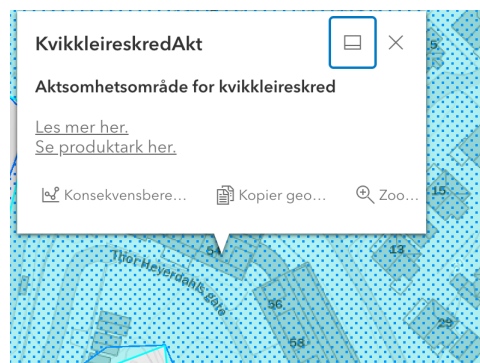
At eiendommen ligger i en slik hensynssone betyr ikke nødvendigvis at det foreligger akutt fare, men at det må tas særlige hensyn ved bruk, vedlikehold og eventuelle tiltak på eiendommen.

Aktsomhetsområde for kvikkleireskred
