# Tilstandsrapport

Enebolig

Norums vei 1B , 1739 BORGENHAUGEN

Befaringsdato: 20.01.2026

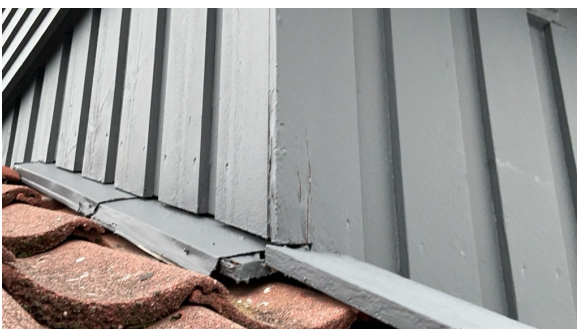
- Det er påvist spredte råteskader i bordkledningen.

Det er observert skader i nedre del av kledning og beslag/overgang mot taktekkning. Det er synlig slitasje, oppsprukket maling og begynnende råteskader i treverk.

Råteskade.

- Råteskadet trekledning må skiftes ut.

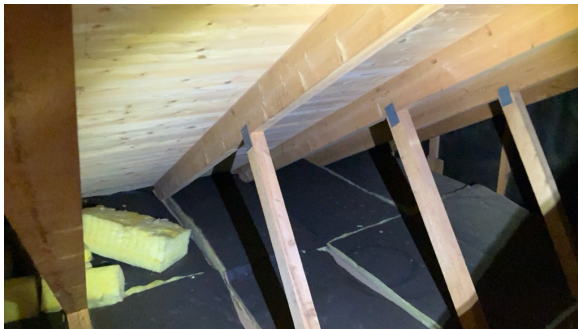
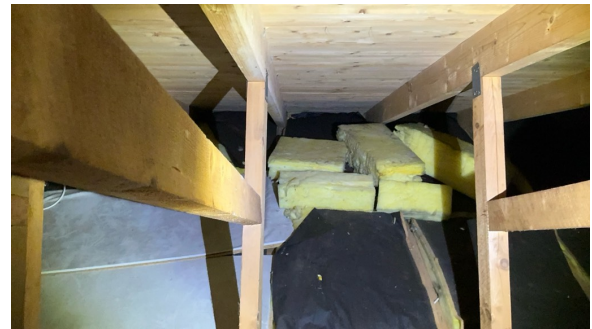
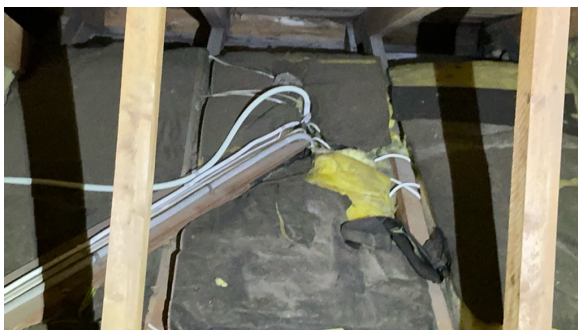
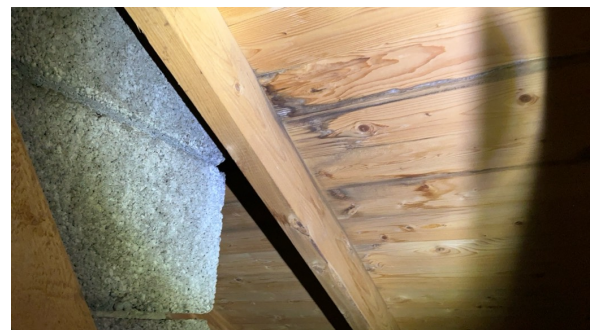
- Det er begrenset/dårlig ventilering av takkonstruksjonen.
- Det er påvist avvik rundt gjennomføringer i takflaten.

- Lokal utbedring bør utføres.

Det anbefales å etterisolere og omfordele isolasjonen slik at det oppnås jevnt og sammenhengende isolasjonssjikt. Samtidig bør lufting og gjennomføringer kontrolleres.

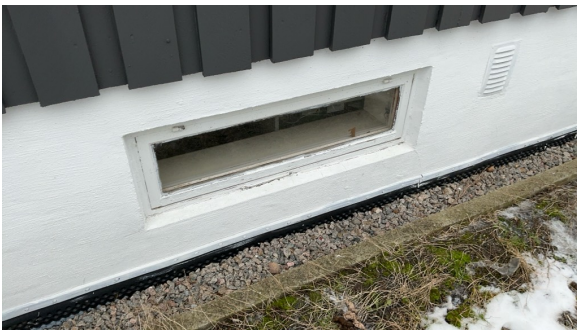
- Det er påvist at enkelte vinduer er vanskelig å åpne/lukke.
- Karmene i vinduer er slitte og det er sprekker i trevirket.

Det er ikke montert vannbrettbeslag på vinduer i kjeller, noe som øker risikoen for fuktinntrengning i veggen.

- Det må påregnes noe vedlikehold og at enkelte vinduer må skiftes ut.

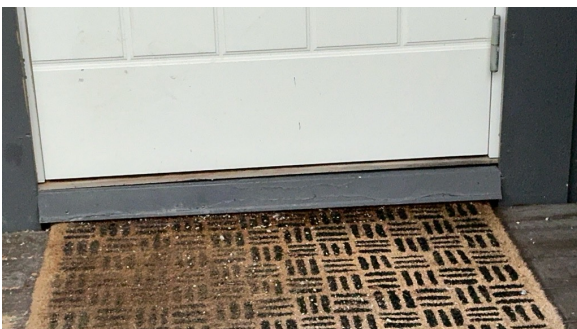
Løst beslag under dør. Må festes bedre.

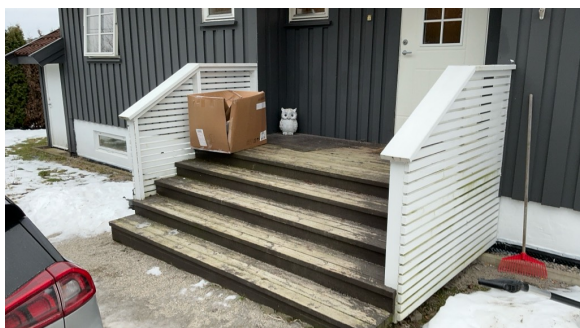
Saltutslag indikerer tidligere fuktpåvirkning i murverket. Selv om forholdet fremstår som eldre, kan det ikke utelukkes at fuktbelastning kan forekomme ved ugunstige forhold.

Det anbefales å følge med på murflatene for eventuelle endringer i fuktforhold. Trappene bør vedlikeholdes eller overflatebehandles for å redusere videre slitasje.

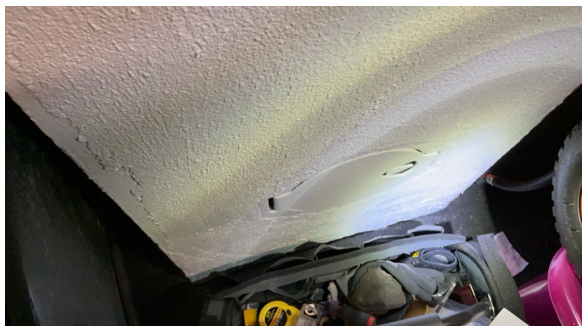
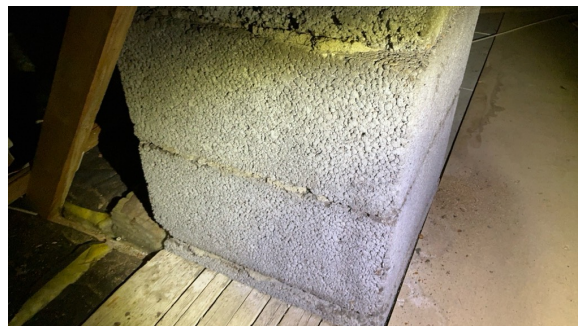
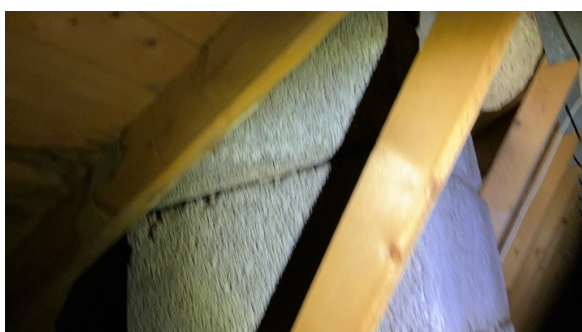
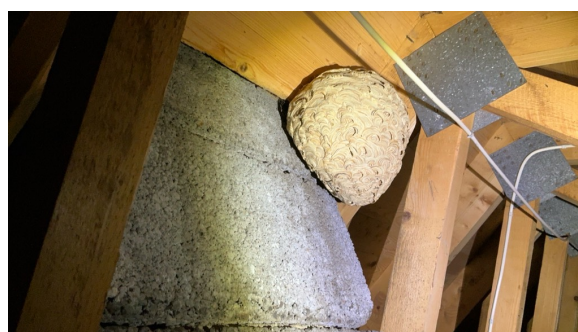
Vepsebol på loft.

Det anbefales kontroll av pipen, herunder innvendig og utvendig tilstand, av kvalifisert fagperson. Ved avvik eller i forbindelse med større oppgraderinger bør tiltak eller eventuell rehabilitering vurderes.

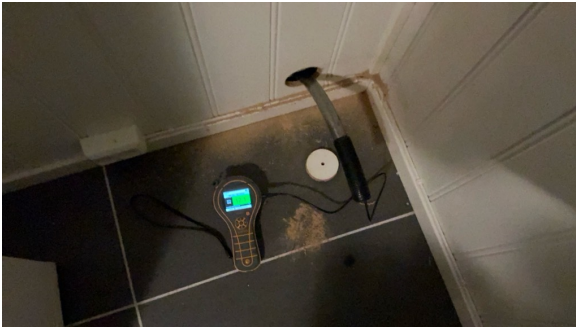
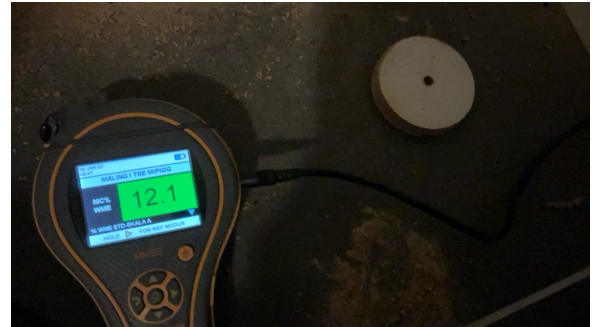
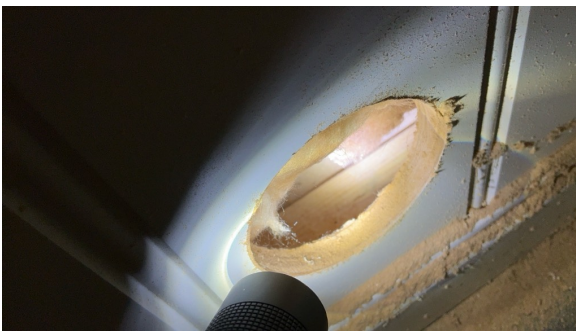
Utførte vegger og oppforet gulv i trekonstruksjon i rom under terreng er en risikokonstruksjon med hensyn til fuktskader.

Det anbefales jevnlig kontroll av konstruksjonen og oppmerksomhet på tegn til fukt.

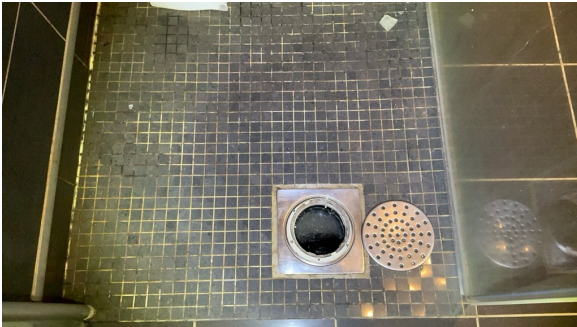
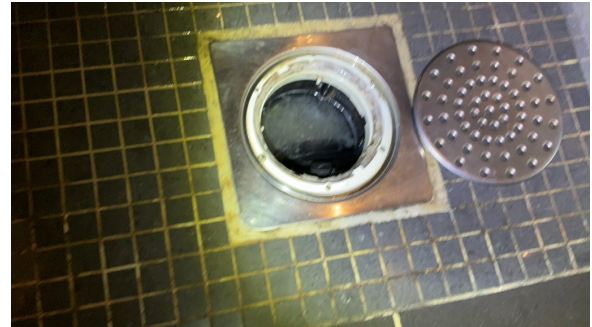
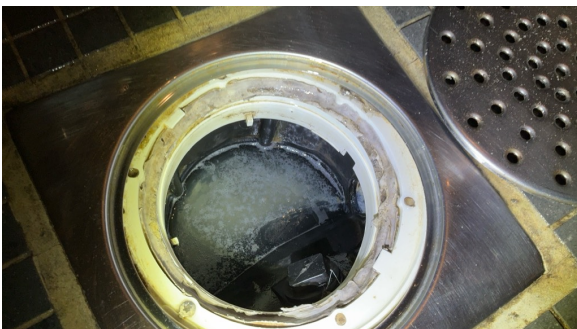
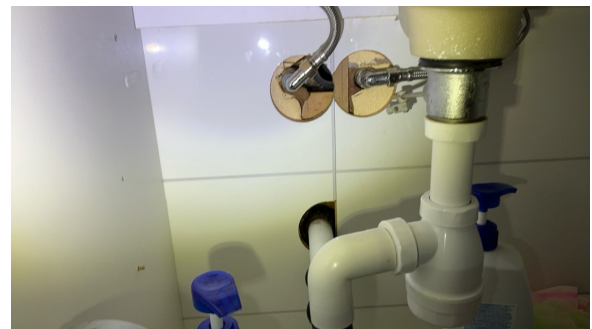
- Det er påvist at høydeforskjell fra topp slukrist til gulv/synlig topp membran ved dørterskel er mindre enn 25 mm.
- Det er påvist at noen fliser har bom (hulrom under).
- Det er påvist avvik i fallforhold til sluk i forhold til krav i forskrift på byggetidspunktet.

- Et bad med manglende/reduert fall til sluk blir mindre funksjonelt og sikkert for brukeren. Dette kan medføre stående vann på gulvet, vann som ikke ledes effektivt til sluket, økt risiko for at vann renner ut av rommet og redusert sklisikkerhet på gulvet.
- Dersom tiltaket ikke utføres, kan dette over tid føre til at flisene løsner eller sprekker, spesielt ved belastning eller bevegelser i konstruksjonen.

- Det er påvist mangelfull/feil utførelse rundt rørgjennomføringer e.l. som gir fare for fukt i konstruksjonen i våtsone.
- Membran kan ikke konstateres (ikke synlig og det foreligger heller ikke dokumentasjon).

- Løsningen/utførelsen rundt rørgjennomføringer gir fare for fukt inn i konstruksjoner.
- Det må gjøres nærmere undersøkelser. Manglende membran/tettesjikt medfører risiko for lekkasjer og fukt i konstruksjonen.
- Konsekvensen er at det kan oppstå fuktskader i konstruksjonen bak overflatematerialet. Vann kan trenge inn gjennom utette rørgjennomføringer og forårsake fuktskader ved fukttilførsel gjennom enten bruksvann eller lekkasjevann.

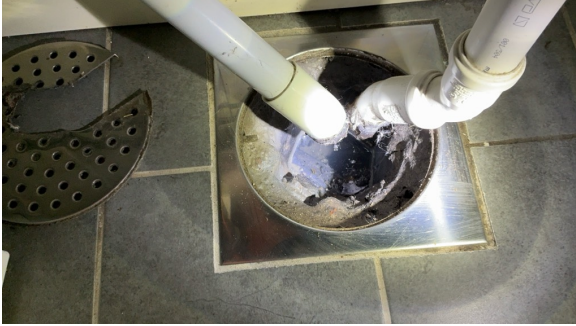
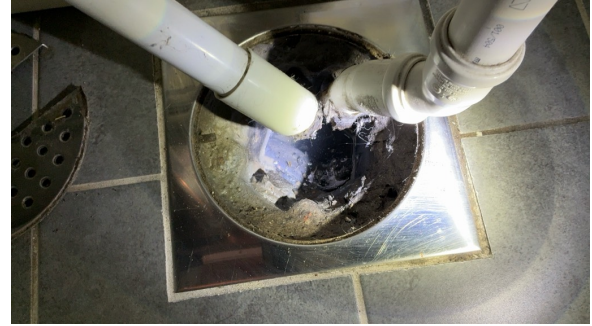
- Det er vindu/dør med ikke fuktbestandige materialer i våtsonen (ved vask, dusj, badekar, osv.), løsningen eller byggematerialet er uegnet.

- Det er påvist at noen fliser har bom (hulrom under).
- Det er påvist avvik i fallforhold til sluk i forhold til krav i forskrift på byggetidspunktet.

- Dersom tiltaket ikke utføres, kan dette over tid føre til at flisene løsner eller sprekker, spesielt ved belastning eller bevegelser i konstruksjonen.
- Påviste skader må utbedres.

- Eldre sluk av plast er ofte utsatt for lekkasjer og særlig i overganger. Eventuelle lekkasjer kan medføre fuktskader på tilliggende konstruksjoner.
- Overvåk tilstanden jevnlig. For å få tilstandsgrad 0 eller 1 må slukløsningen skiftes ut og sannsynligvis må også membransjiktet skiftes/utbedres. Det er imidlertid vanskelig å si noe om tidspunktet for når dette er nødvendig.

- Uegnede materialer må fuktbeskyttes/utskiftes.

- Det må gjøres nærmere undersøkelser. Manglende membran/tettesjikt medfører risiko for lekkasjer og fukt i konstruksjonen.
