Tilstandsrapport

Fritidsbolig

Yttersidveien 39, 8845 SELØY

Befaringsdato: 11.03.2026

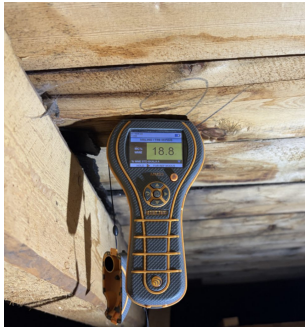
På nordside

Det er ikke opplyst at undertaket ble byttet da taktekingen ble montert ny i 1970 tallet på den eldste delen av boligen. Undertaket kan derfor være så gammelt at forventet levetid er brukt. Det er tegn til lekkasjer på denne delen av taket, lekkasjen kan ha sammenheng med at det er noe mosegrodd. Groing på taktekingen medfører økt risiko for lekkasjer og reduserer levetiden.

Det er tegn til små lekkasjer på den eldste delen av taket som er tekket med eternittplater.

Taktekking og undertak på den eldste delen må byttes på kort sikt for å hindre skadeutvikling.

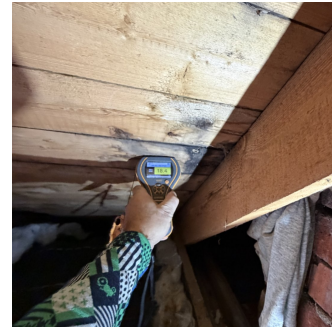
Ved pipe

- Mer enn halvparten av forventet brukstid er passert på taktekingen.
- Mer enn halvparten av forventet brukstid er passert på undertak.
- Det er påvist andre avvik:
- Det er påvist bulker i enkelte metallplater på takteking.
- Taktekingen har mose og slitasje på grunn av elde.

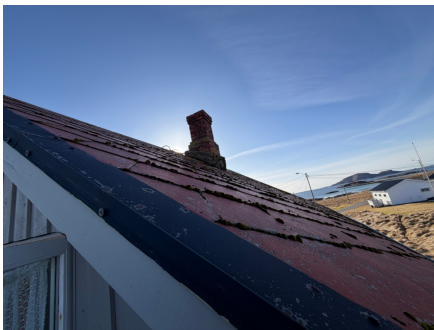
Grodd tekking

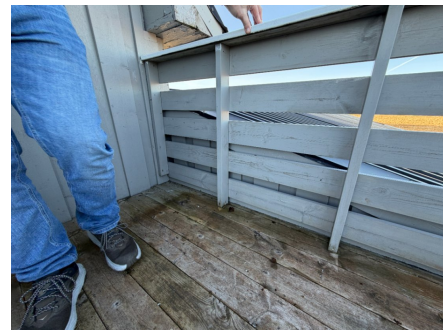
Taktekking på takterrassen er ikke synlig for kontroll, det kan være skader som ikke er avdekket, løsningen i overgang mellom gulv på takterrasse og tilbygg er ikke en god og holdbar løsning, her er det risiko for at det kan oppstå lekkasjer. Det er heller ikke mulig å se hvordan overgang mellom vegg og gulv er utført, det kan være feil utførelse som gir risiko for lekkasjer.

Overgang balkong og tilbygg.

Løsning i overgang balkong og tilbygg bør endres for å hindre skadeutvikling, det bør undersøkes ytterligere hvordan overgang mellom vegg og gulv på takterrassen er utført.

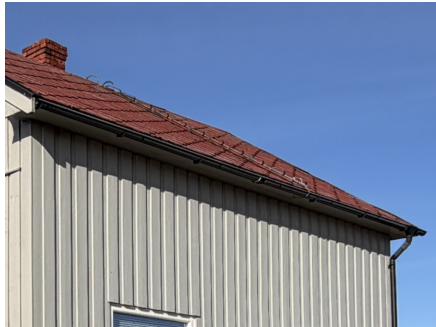
Takstige

- Det er ikke tilfredsstillende bortledning av vann fra taknedløp ved grunnmur.
- Det mangler snøfangere på hele eller deler av taket, men det var ikke krav om dette på byggemeldingstidspunktet.
- Det er påvist andre avvik:

Taknedløp er avsluttet slik at vann fra taket ikke ledes bort fra grunnmuren. Dette medfører at det er større risiko for at vann kommer inn i kjelleren. Manglende snøfangere medfører risiko for at person eller dyr kan skades av takras.

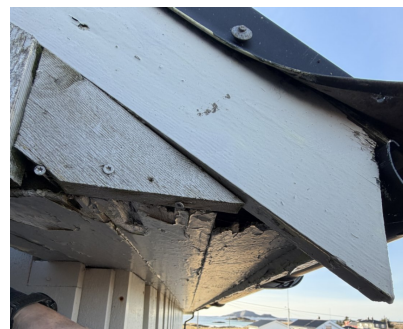
Det er råteskader på kledning i gesims kasse og på vindskier.

Råte i gesimskasse/vindskier

- Musesperre må etableres.
- Råteskadet trekledning må skiftes ut.
- Andre tiltak:

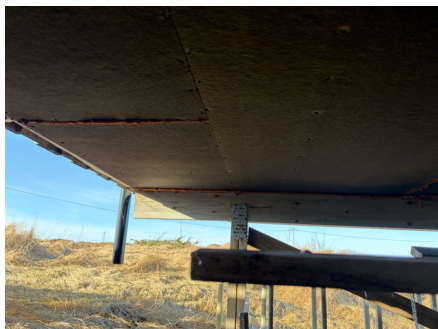
Det er ikke montert vind duk og klemlerker under gulv konstruksjonen, medfører at plater kan løsne over tid og at det kan være luftlekkasje. Tetting mot grunnmur og rundt rør må også utføres i forbindelse med dette, mus kan ta seg inn slik det er nå.

Mangler klemler og vind duk.

Årsak til planavvik er enten at det er oppført med skjevheter eller at det har oppstått setninger/svikt etter at bygningen ble oppført. Oppretting av skjevheter er mulig ved å jekke opp bygningen. Konsekvens ved såpass store skjevheter er at det kan merkes ved at møbler ikke står rolig/plant og det kan gjøre det vanskelig å benytte skyvedører for eksempel på garderober. Kostnad for oppretting og montering av vind duk og klemler medtatt.

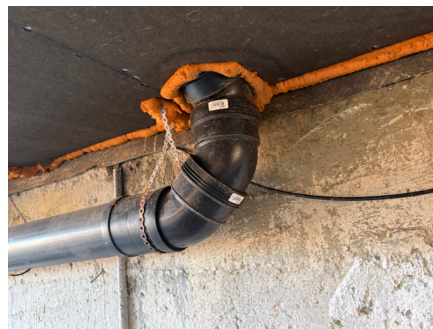
Kondensfukt fra rør synlig på asfaltplaten.

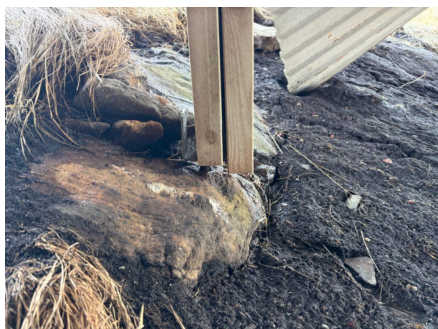
Planavvik på soverom i 1 etasje utgjør 36mm målt i hele rommet. Fundamentering er ikke fagmessig utført.

Ufagmessig utførelse.

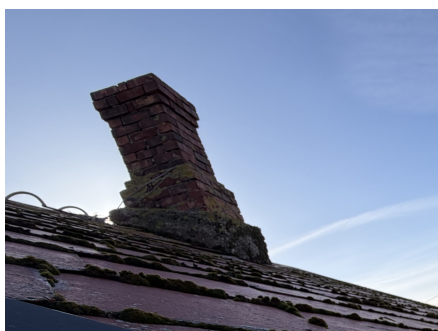
Sotluke mangler og det er sprekk i ildfast stein i ovn.

Avvikene medfører at pipe og vedovn ikke kan brukes før pipen er rehabilitert.

Pipe over tak uten beslag

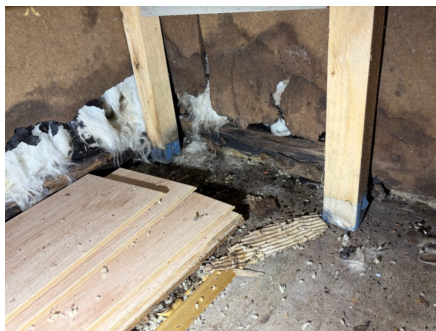
Det er synlige fukt og råteskader på rommet mot nordvest der det er innforede vegger. Det er også synlige tegn til fukt i nedre del av grunnmur.

Det anbefales å fjerne innforinger på vegger slik at det er åpen grunnmur i alle rom. Skillevegg av trevirke må også fjernes da denne har råteskader.

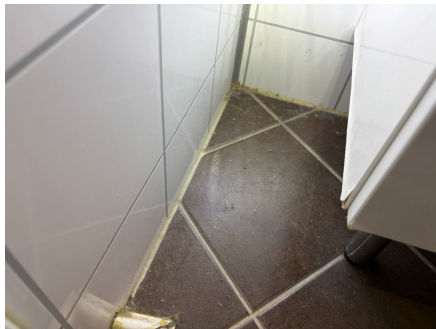
- Våtromsplater er ikke montert fagmessig.
- Det er påvist andre avvik:

• Dersom våtromsplatene ikke er montert fagmessig, kan dette medføre utettheter som øker risikoen for fuktinntrengning bak platene. Over tid kan dette føre til oppfuktning av tilstøtende konstruksjoner, noe som kan resultere i råteskader, muggvekst og eventuelle lekkasjer.

For å lukke avviket må løsningen med våtromsplater endres.

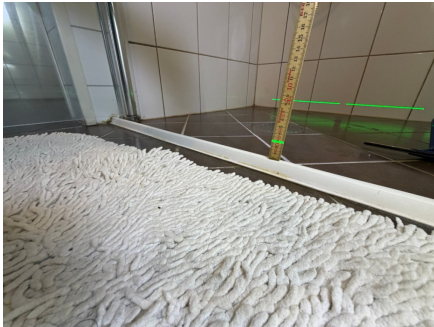
- Det er mulighet for at det kan forekomme vannlekkasje på våtrommet hvor vann ikke vil gå til sluk.
- Det er påvist at noen fliser har bom (hulrom under).
- Det er påvist avvik i fallforhold til sluk i forhold til krav i forskrift på byggetidspunktet.
- Målinger viser at det ikke er fall til sluk (motfall).

Ved dusjnisen er det en plast list som er limt på gulvet, denne er ca 18mm høyde på og hindrer eventuelt lekkasjevann fra utside av nisjen å nå sluket.

- Påviste avvik må utbedres, gulvet må bygges med riktig fall.

For å lukke avviket må det etableres fall til sluk i henhold til krav.

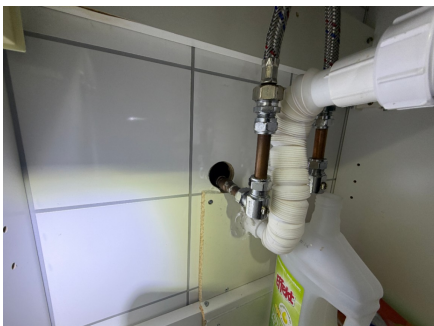
- Det er påvist mangelfull/feil utførelse rundt rørgjennomføringer e.l. som gir fare for fukt i konstruksjonen i våtsone.
- Mer enn halvparten av forventet brukstid er passert på membranløsningen.
- Det er påvist andre avvik:

Avviket medfører risiko for vannskade om det oppstår lekkasje i rommet.

Ikke tettet rundt rørgjennomføringer i vegg

Rommet bør ikke brukes uten dusjkabinett og list på gulv bør fjernes slik at vann utenfor dusjnisen kan renne til sluket.

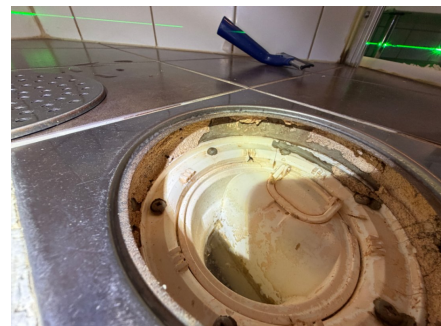
Sluk med synlig membran

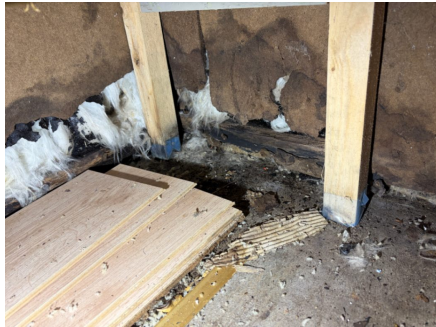
Det er ut fra synlige forhold i kjeller behov for tiltak med utskifting av drenering og etablering av ny fuktsikring på grunnmuren. Det er fukt i nedre del av grunnmur.

Fukt gjennom grunnmur
