Tilstandsrapport

Fritidsbolig

Hemnesveien 248, 1821 SPYDEBERG

Befaringsdato: 24.02.2025

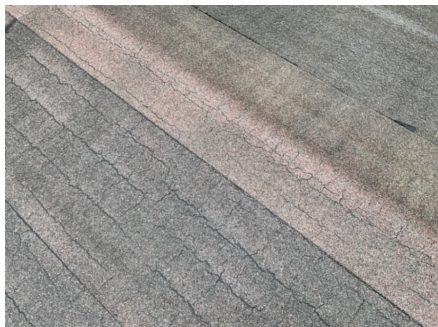
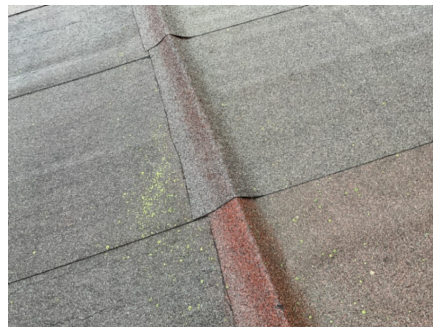
Takshingelen kan fortsatt fungere, men tekkingen har slitasje og sprekker som kan oppstå med alder. Dette kan føre til lekkasjer eller svekket værbeskyttelse. Det vil være nødvendig med regelmessig vedlikehold og inspeksjoner for å vurdere tilstanden og forebygge fremtidige skader

- Overvåk tilstanden jevnlig. For å få tilstandsgrad 0 eller 1 må tekkingen skiftes ut, men tidspunktet for når dette er nødvendig er vanskelig å si noe om.

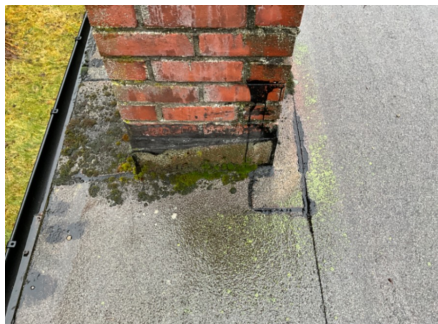
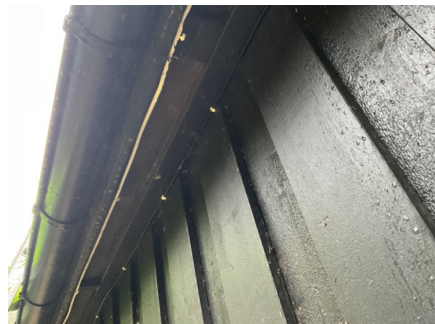
- Det er påvist avvik i beslagløsninger.

- Mer enn halvparten av den forventede brukstiden for takrenner, nedløp og beslag er passert. Påvist at det er benyttet tetningsmasse i overganger rundt pipe, dette kan fungere på kortsiktig, men vil være veldig utsatt for lekkasjer ved sprekke-dannelser.

- Påvist at det drypper vann fra baksiden av takrenne på deler av taket. Årsak er ukjent, men kan relateres til at det kommer inn vann mellom takpapp og blikk. Trolig samme forhold som har resultert i råteskader ved terrassen.

- Takstmannen anbefaler at det gjennomføres ytterligere undersøkelser, for å forhindre videre skadeutvikling. Det må foretas utbedringer. Fukt-/råteskader som konsekvens.

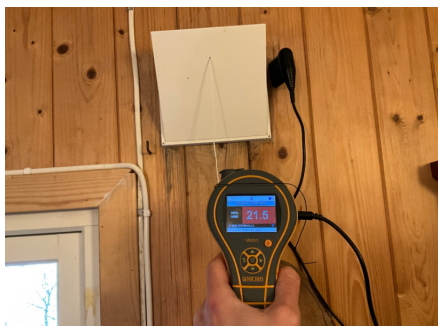
- Det er påvist fuktskader i veggkonstruksjonen.
- Det er ingen musesperre i nedre kant av konstruksjon.

- Påvist fuktskjolder på vegg i soverom samt rundt ventil i kjøkken, årsak er ukjent, men kan relateres til utettheter i utvendig tetting eller kondensering.
- Ikke registrert tilstrekkelig med musetetting i nedkant av trekledning. For å hindre mus i å komme inn kan man montere «luseklosser» (tynne lekter eller sløyfer), korrosjonsbestandig nettingduk, museband (taggete stålbånd) eller beslag som dekker åpningene nederst bak kledningen".

- Fuktskadede konstruksjoner må skiftes ut, og årsak til skadene utbedres.

- Det bør foretas gjennomgang av musetetting rundt boligen for å forhindre at mus trenger inn i boligen, skader på materialer samt vond lukt som konsekvens.
- Fuktskadede konstruksjoner må undersøkes nærmere, og årsak må utbedres for å forhindre videre skadeutvikling.

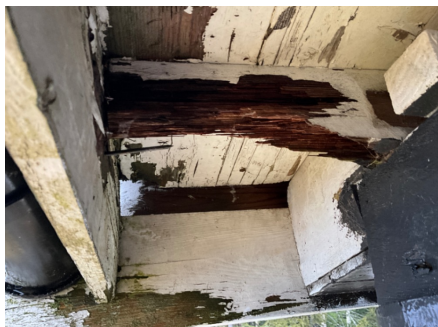
- Det er begrenset/dårlig ventilering av takkonstruksjonen.
- Det er påvist fukt-/råteskader i takkonstruksjonen.
- Hele takkonstruksjonen er gjenbygget. Det er ingen mulighet til vurdering utover alder og observasjoner fra underliggende etg.

- Begrenset med lufting av takkonstruksjon. God og kontinuerlig lufting er viktig, slik at risiko for skader reduseres.
- Påvist råteskader i takkonstruksjon ved terrassen, som følge av utettheter i overgang takpapp og beslag.

- Luftingen bør utbedres for å lukke avviket, men det er sjelden økonomisk rasjonelt som et enkeltstående tiltak. Ved omlegging av taktekkingen bør lufting over tak vurderes for å redusere risikoen for kondens og fuktskader.
- Råteskadede konstruksjoner må utbedres om avviket skal lukkes, årsaken må også utbedres.

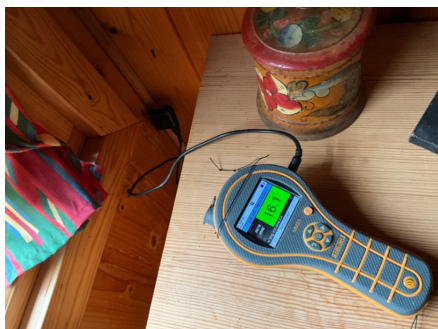
- Det er påvist avvik rundt innsetningsdetaljer.
- Ikke påvist tilfredsstillende tetting rundt ett vindu i soverom, vannbrettbeslag i underkant av vinduet er ikke byttet ved montering av ny kledning og vindu.
- Vannbrettbeslag og tetting rundt og særlig under vinduet må utføres regntett for å unngå lekkasjer. Påvist og målt noe høye fuktverdier i underkant av vinduet. Ukjent om dette kan relateres til feil med beslag.

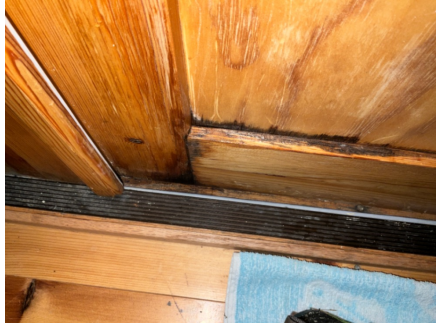
- Det er påvist avvik rundt innsetningsdetaljer.
- Det er påvist dører som er vanskelig å åpne eller lukke.
- Karmene i dører er værslitte utvendig og det er sprekker i trevirket.
- Det er påvist en utetthet mellom dørbladet og dørkarmen, noe som kan tillate kald luft å trenge inn. Denne utettheten skyldes at døra står skjevt i karm. Døra er også vanskelig å lukke.
- Påvist manglende beslag i underkant av dør samt sprekker i papp. Beslag og tetting rundt, og særlig under dør, må utføres regntett for å unngå lekkasjer og fuktskader i konstruksjon.
- Påvist slitasje på dører, bærer preg av elde og manglende vedlikehold.

- Det må påregnes noe vedlikehold og at enkelte dører må skiftes ut.

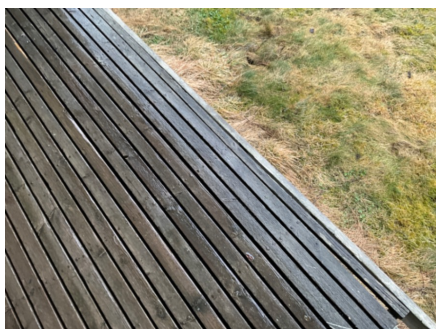
- Balkonger, terrasser, trapper, ramper o.l. med høydeforskjell på 0,5 m eller mer til terreng eller underliggende plan, skal sikres med rekkverk.
- Det er påvist værslitt og oppsprukket trevirke/trepaneler på terrasser, som følge av eksponering for vær og vind over tid samt manglende vedlikehold.
- Påvist skjevheter i konstruksjoner, som følge av fordårlig/mangelfullt grunnarbeid.

- Det må foretas tiltak for å lukke avviket.
- Lokal utbedring må utføres.
- Rekkverk må monteres for å lukke avviket.

- Rekkverk bør monteres for å sikre mot fall. Uten rekkverk øker risikoen for fallulykker, spesielt på områder med høydeforskjell over 0,5 m.
- For å rette opp skjevhetene i terrassen bør grunnarbeidet vurderes og eventuelt forbedres for å hindre videre setninger.

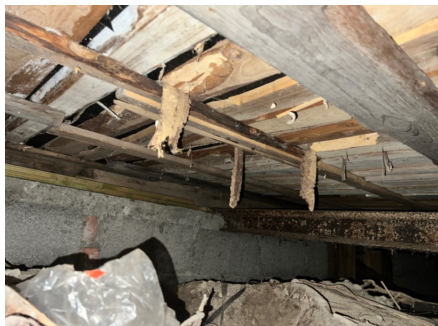
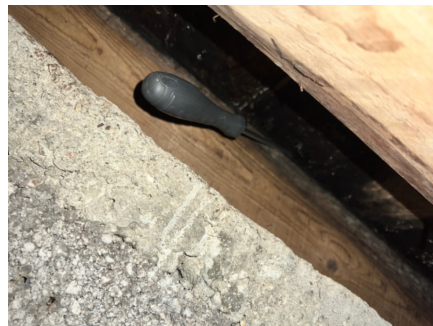
- Det er påvist skader på konstruksjoner i krypkjeller som er forårsaket av råte eller sopp.
- Det er stedvis påvist fuktnivå som tilsier at konstruksjonen kan ha fuktskader.
- Det er registrert symptom på aktivitet fra skadedyr

- Påvist og målt høye fuktverdier i trevirke i krypkjeller. Treverk skal ha fuktinnhold lavere enn 15 vektprosent. I treverk med fuktighet over 17 vektprosent, øker faren for råte og muggsoppvekst. Påvist råteskader i trevirke ved inspeksjon (den eldre delen av hytta, ikke under tilbygget del), omfang er ukjent da alle deler av krypkjeller ikke kunne inspeseres grunnet plassering av rør. anbefalt med ytterligere undersøkelser av området.
- Det er ikke etablert fuktsperre mot grunnen i krypkjelleren. Jo mindre fukt som trenger opp i krypkjelleren fra grunnen, dess mindre fukt skal ventileres ut i det fri. I krypkjelleren uten støpt bunn er det derfor en god idé å dekke bakken med en fuktsperre.
- Vindsperre har falt ned i området som ikke er inspisert, årsak til dette kan være skader i trevirke osv.
- Påvist spor av mus i krypkjeller.

- Konstruksjonene må sikres mot råte, sopp og skadedyr.
- Det må gjennomføres ytterligere undersøkelser.
- Vindtetting mot bjelkelaget bør etableres tilstrekkelig, om ikke vil dette redusere isoleringsevnen, og det er høyere risiko for kondensering/fuktskader i områdene. Ellers så er det åpent inn i bjelkelaget for skadedyr o.l.
- Begrenset med ventilering av kjeller, som er generelt fuktig. Høy luftfuktighet i krypkjelleren bør håndteres ved å lede vann bort. Hvis redrenering ikke er mulig grunnet fjell og naturlig tilsig, kan en rotasjonsavfukter vurderes for å redusere fukt. Uten tiltak kan fukt skade trevirke ytterligere, med sopp/råteskader som konsekvens.

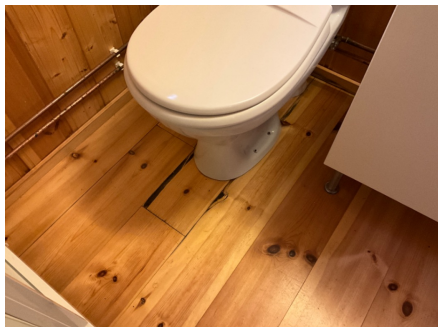
- Våtrommet må oppgraderes for å tåle normal bruk etter dagens krav.
- Ingen form for tettesjikt i badet, gulv og vegger i panel. Påvist fuktskader på gulvet i framkant av toalett. Opplyst at det tidligere kondenserte fra rør. En må forvente generell oppgradering av våtrommets tettesjikt/membran for at våtrommet skal tåle en normal bruk etter dagens krav (tett våtsone). En samlet TG 3 for rommet er satt med bakgrunn i manglende tetthet i våtsonen på rommet.

Badet kan fortsatt brukes med et tett dusjkabinett, men det er ingen garantier for fuktsikkerhet ved lekkasjer, eller vannsøl. For å lukke avviket må våtrommet renoveres med riktig tettesjikt og utførelse. Uten tiltak er det risiko for lekkasjer og fuktskader som kan påvirke tilstøtende konstruksjoner.

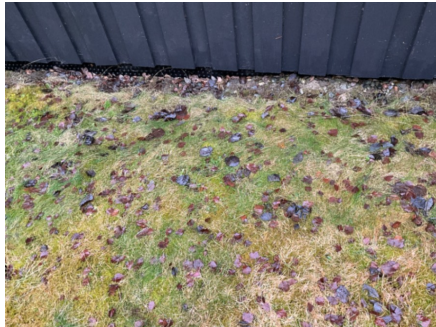
- Det er påvist dårlig fall eller flatt terreng inn mot grunnmur og dermed muligheter for større vannansamlinger.
- Terrenget har stedvis ikke fall fra grunnmuren, dette kan føre til unødig fuktbelastning mot grunnmuren.

- Justering av terreng rundt boligen anbefales for å sikre avrenning bort fra grunnmuren. Uten tiltak kan vann samle seg nær bygningen, noe som øker risikoen for fuktinntrenging og fuktskader.
