# Tilstandsrapport

Fritidsbolig i rekke

Glenna 134, 2890 ETNEDAL

Befaringsdato: 16.04.2025

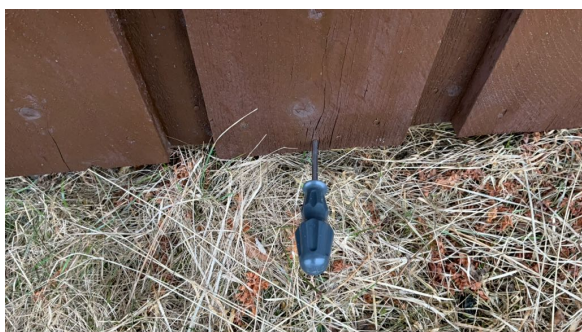
- Det er ingen eller liten lufting i nedre kant av kledning mot grunnmur.
- Det er påvist spredte råteskader i bordkledningen.

Store deler av konstruksjonen er skjult, eksakt tilstand kan ikke sjekkes uten bygningsmessige inngrep. Erfaringsmessig kan eldre trevegger ha skjulte skader, spesielt over grunnmuren og under vinduene. Lufting av kledning er ikke i samsvar med dagens anbefalte løsning, den er heller ikke dårligere enn den normale løsningen på tidspunktet da huset ble bygget. Kledning bærer preg av slitasje. Bygningsdelen har en alder som øker sannsynligheten for skjulte feil og har brukt opp mye av sin forventede brukstid. Tilstand til den utvendige kledningen øker risikoen for eventuelle råteskader i yttervegg. Delvis lav høyde mellom grunnen og kledning, risiko for skader. Anbefalt høyde mellom terreng og kledning er 30 cm.

Råteskadet kledning registrert.

- Råteskadet trekledning må skiftes ut.

Jeg anbefaler ytterligere undersøkelser. Behov for vedlikehold og utbedringer. Etterisolering av ytterveggene er en av flere mulige tiltak for å redusere bygningens varmetap og bør inkluderes som en del av en helhetlig plan for energioppgradering av hele bygningen. Etterisolering kan utføres som en del av andre utbedringsarbeider på veggene, for eksempel utskifting av kledning og vinduer, eller som en del av innvendige rehabiliteringsarbeider. Manglende vedlikehold kan føre til redusert levetid og fuktskader på bygningsdelen.

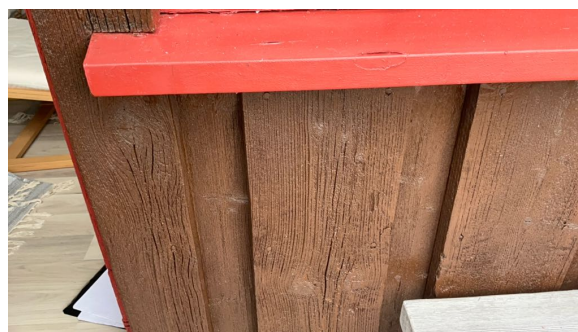
Værslitt kledning.

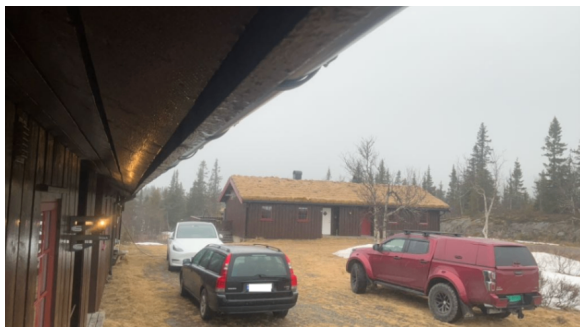
Skjevheter/ujevnheter i takkonstruksjonen.

Hver vår og høst bør man gjennomføre inspeksjoner av alle tak for å vurdere tilstanden og identifisere nødvendige tiltak. Mangelfullt eller feil vedlikehold kan redusere levetiden eller forårsake betydelige skader. Å gjennomføre etterisolering er en av flere potensielle tiltak for å minimere varmetapet i bygningen, og det bør integreres som en del av en helhetlig plan for energioppgradering av hele bygningen. Merk at dampsperre mellom kald og varm sone bør undersøkes før etterisolering starter. Mus i bygninger kan forårsake strukturelle skader på bygningsdeler, for eksempel gnaging på kabler/rør, isolasjon, tettesjikt etc. Mus kan i enkelte tilfeller overføre sykdom til mennesker. Konsekvensen kan være redusert brukstid og fuktskader. Jeg anbefaler ytterligere undersøkelser.

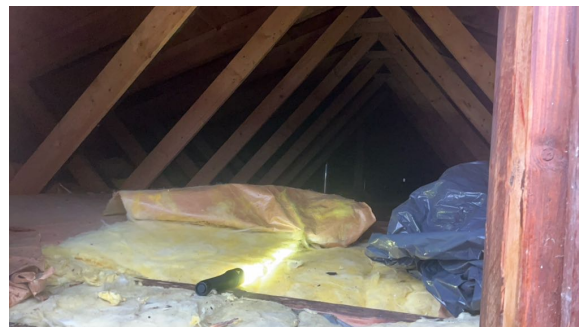
Kaldtloft er innsipert fra luke over naboenhet. Loft over enheten er ikke innsipert, grunnet manglende gangbart gulv.

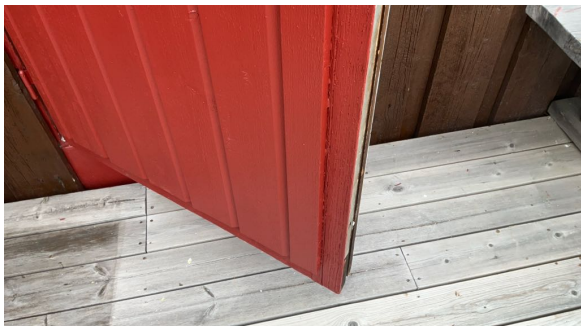
- Det er påvist dører som er vanskelig å åpne eller lukke.
- Karmene i dører er værslitte utvendig og det er sprekker i trevirket.

Verandadør bærer preg av slitasje.

Bygningsdelen fungerer med dette avviket, men for å lukke avviket må det gjøres tiltak. Konsekvensen kan være høyere energitap på bygningen. Behov for vedlikehold.

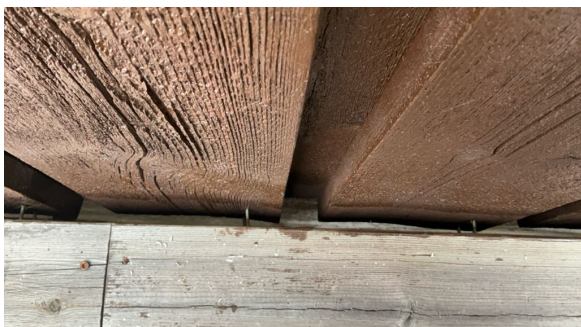
Glippe mellom veranda og yttervegg. Sannsynligvis grunnet bevegelser i konstruksjonene.

Behov for vedlikehold og utbedring. Konsekvensen for nevnte avvik kan være fallulykker, tiltak for å bedre sikkerheten anbefales.

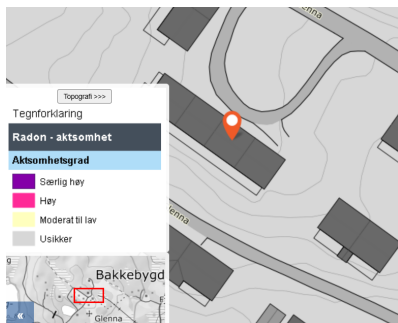
Bygningen ligger i et område som er definert med usikker aktsomhetsgrad i kartet.

- Det bør gjennomføres radonmålinger.

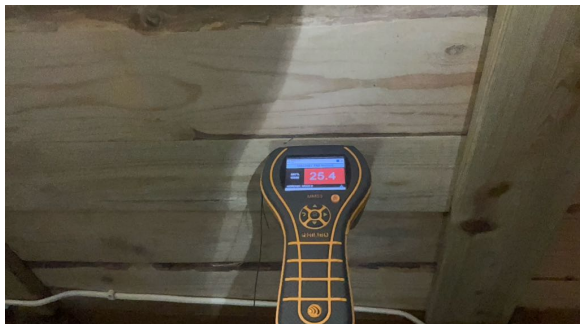
- Det er påvist skader på konstruksjoner i krypkjeller som er forårsaket av råte eller sopp.

Fuktskader på undersiden av gulvkonstruksjonen som følge av for fuktig klima i krypkjeller, er svært utbredt. Konstruksjonen er derfor en risikokonstruksjon. Krypjkjeller ble kontrollert innvendig med stikktakninger. Ved fuktmåling målte jeg skadelig fukt, dette tilsier at konstruksjonen er utsatt for fuktpåkjenning. Det anbefales jevnlig kontroll av krypkjelleren for å følge med på tilstanden til konstruksjonene, ettersom klimaet i krypkjeller kan variere med årstidene. Krypjkjeller har begrenset lufting, dette bør utbedres. Kjelleredderkopper som vanligvis trives i fuktig klima observert. Skjevhet i konstruksjonen som sannsynligvis har sin årsak i fundamenteringen ble registrert. Det er påvist spor etter mus, omfanget er ukjent. Sopp- og råteskade i krypkjeller belaster inneklimate negativt. Deler av bygningsdelen er skjult, har en alder som øker sannsynligheten for skjulte feil og har brukt opp mye av sin forventede brukstid. Fuktskader i krypkjeller skyldes veldig ofte lange perioder med høy luftfuktighet kombinert med temperatur. Den høye luftfuktigheten skyldes ofte en kombinasjon med nevnte avvik/kommentarer, og feil ventiler. Sommeren er den mest kritiske perioden for høy luftfuktighet og fare for soppvekst, fordi klimaet i krypkjelleren normalt sett innehar lavere temperatur enn utemiljøet i deler av årstiden.

Fuktmåling i etasjeskiller viste skadelige verdier.

- Gjennomføre ytterligere undersøkelser og foreta utbedring av skade.

Det anbefales å undersøke sopp- eller råteskader ved å sende prøver til et godkjent laboratorium. Det anbefales å legge plastfolie mot grunnen. Rydd grunnen i kryperommet for alt organisk avfall og avrett om nødvendig med f.eks. sand eller grus. Dekk den deretter med plastfolie. Plastfolien legges ut for å hindre avdunsting fra grunnen. Se også byggforsk datablad 521.203. Utilstrekkelig eller manglende lufting øker risikoen for fuktskader i krypkjeller. Kostnadsestimatet innebærer kun kostnaden til å foreta ytterligere undersøkelser, det er vanskelig å fastsette en nøyaktig utbedringskostnad før omfang og årsak er fullstendig kartlagt. Utbedring av avvik kan medføre høyere kostnader.

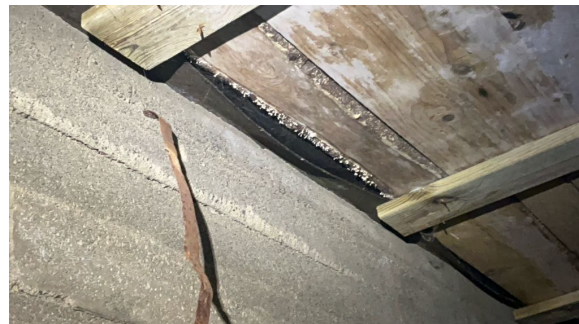
Soppdannelser og soppbelegg flere steder.

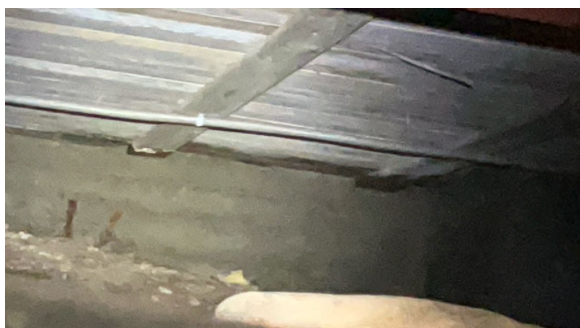
Synlig fukt i etasjeskiller på nordsiden i krypkjeller.

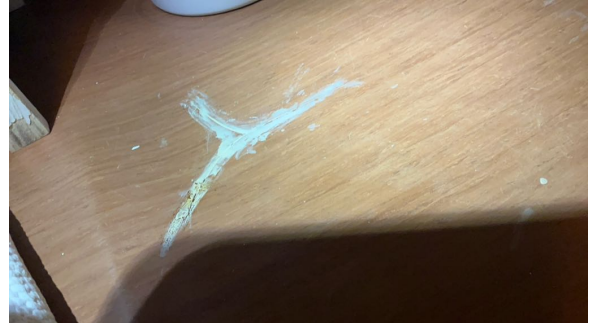
Det gjøres oppmerksom på at våtrommet er vurdert ut i fra dagens krav i tillegg til våtrommets byggeår. Det er blant annet avvik på ventilasjon og membran. Løst gulvbelegg. Membran har begrenset restlevetid, fritt vann på gulv/vegg frarådes. Fritt vann direkte på gulv/vegg øker belastning på konstruksjon. Membran har sprekke, våtrommet er utett. Våtromsplater mangler fuge/dekkelist i bunn av plate.

Brudd i gulvbelegg, med provisorisk tetting.

Våtrommet oppfyller ikke dagens krav, og kjøperen må vurdere om det er hensiktsmessig å bruke våtrommet på en annen måte enn det gjeldende regelverket beskriver. Dette kan for eksempel innebære installasjon av et tett dusjkabinett og nøye overvåking av eventuelle tegn på fuktskader. Våtrommet er vurdert ut fra det historiske bruksmønsteret i boligen. Endringer i bruksmønsteret vil også endre forutsetningene for konstruksjonene. Våtrommet må påregnes renoveret. Kostnadsestimat er vurdert ut fra full renovering av våtrommet. Eldre våtrom øker risikoen for fuktskader.

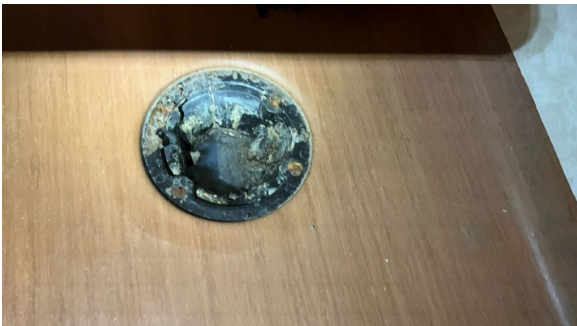
Kontroll av sluk. Rust på skruer.

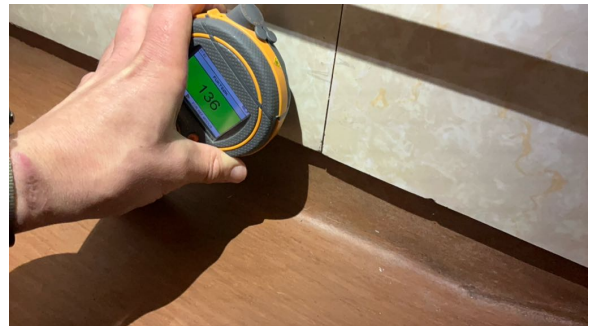
Svelling på veggplater. Enkle fuktsøk viste normale verdier.

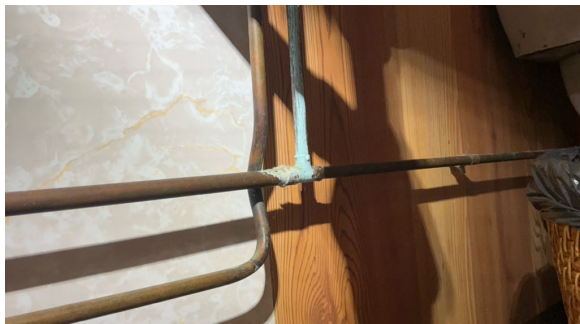
Deler av bygningsdelen er skjult, har en alder som øker sannsynligheten for skjulte feil og har brukt opp mye av sin forventede brukstid. Det er viktig å legge ledningsnett på en slik måte at en unngår frostpåkjenning. Dette gjelder spesielt der ledningen føres inn i bygningen, og gjennom kalde rom eller områder som er utsatt for kuldegjennomslag. Tegn på tidligere lekkasjer. Hovedstoppekran er ikke funksjonstestet grunnet risiko for eventuelle lekkasjer eller skader.

Tegn på tidligere lekkasjer, irr på rør.

Jeg anbefaler kontroll av røropplegg utført av fagperson. Anbefaler å montere lekkasjestopper på utsatte steder. Konsekvensen av påviste avvik er for eksempel redusert brukstid og fuktskader.

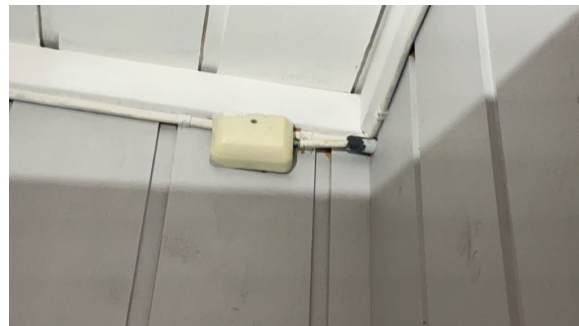
Uisolert kabel utenfor koblingsboks. Forholdet gis tilstandsgrad 3.

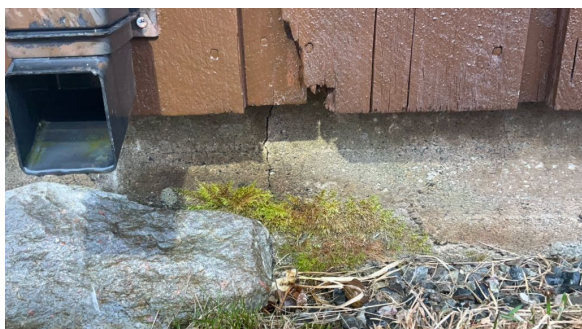
- Grunnmuren har sprekkdannelser.

Fundamentering er nedgravd og ikke tilgjengelig for inspeksjon. Riss og sprekker av en slik karakter er normalt på bygninger fra denne perioden. Bygningsdelen må ses i sammenheng med "krypkjeller" i rapporten. Skjevheter i konstruksjonen som sannsynligvis har sin årsak i fundamenteringen ble registrert. Organiske materialer ligger direkte mot grunn, dette anbefales fjernet siden det gir sopp- og råteskader. Deler av bygningsdelen er skjult, har en alder som øker sannsynligheten for skjulte feil og har brukt opp mye av sin forventede brukstid. Grunn fundamenteringsdybde registrert.

Sprekk i grunnmur.

Jeg anbefaler ytterligere undersøkelser. Anbefaler å følge med videre utvikling. Årsakene til avviket er ikke avdekket ettersom det går utover undersøkelsesnivået i rapporten, konsekvensen er at det må gjøres ytterligere undersøkelser. Konsekvensen av påviste avvik kan eksempelvis være redusert brukstid og skjevheter.
