Hytte med 2 soverom - utsikt og gode solforhold - nær Gamlestølen og skiløype - strøm, vann og veg helt fram.

Tilstandsrapport

Fritidsbolig i rekke
Glenna 134, 2890 ETNEDAL
ETNEDAL kommune
gnr. 114, bnr. 596

Befaringsdato: 16.04.2025 Rapportdato: 25.04.2025 Oppdragsnr.: 20995-2207 Referansenummer: ML8907

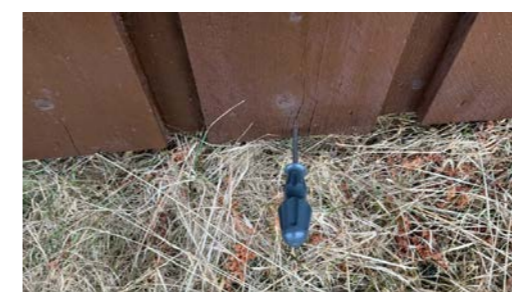
- Det er ingen eller liten lufting i nedre kant av kledning mot grunnmur.
 - Det er påvist spredte råteskader i bordkledningen.
- Store deler av konstruksjonen er skjult, eksakt

Råteskadet kledning registrert.

- Råteskadet trekledning må skiftes ut.

Jeg anbefaler ytterligere undersøkelser. Behov for vedlikehold og utbedringer. Etterisolering av ytterveggene er en av flere mulige tiltak for å redusere bygningens varmetap og bør inkluderes som en del av en helhetlig plan for energioppgradering av hele bygningen. Etterisolering kan utføres som en del av andre utbedringsarbeider på veggene, for eksempel utskifting av kledning og vinduer, eller som en del av innvendige rehabiliteringsarbeider. Manglende vedlikehold kan føre til redusert levetid og fuktskader på bygningsdelen.

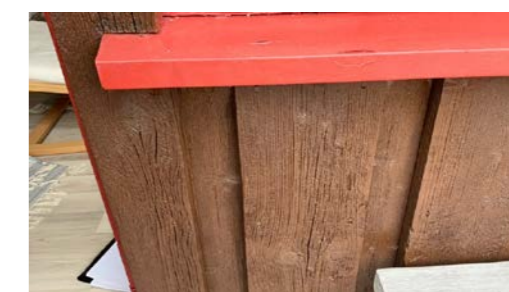
Værslitt kledning.

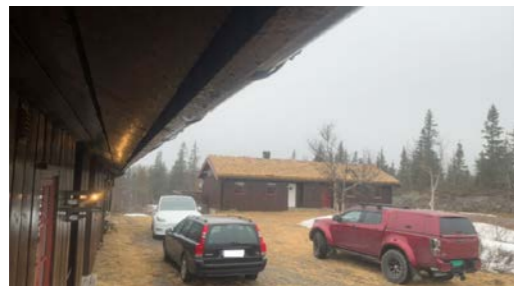
Skjevheter/ujevnheter i takkonstruksjonen.

Hver vår og høst bør man gjennomføre inspeksjoner av alle tak for å vurdere tilstanden og identifisere nødvendige tiltak. Mangelfullt eller feil vedlikehold kan redusere levetiden eller forårsake betydelige skader. Å gjennomføre etterisolering er en av flere potensielle tiltak for å minimere varmetapet i bygningen, og det bør integreres som en del av en helhetlig plan for energioppgradering av hele bygningen. Merk at dampsperre mellom kald og varm sone bør undersøkes før etterisolering starter. Mus i bygninger kan forårsake strukturelle skader på bygningsdeler, for eksempel gnaging på kabler/rør, isolasjon, tettesjikt etc. Mus kan i enkelte tilfeller overføre sykdom til mennesker. Konsekvensen kan være redusert brukstid og fuktskader. Jeg anbefaler ytterligere undersøkelser.

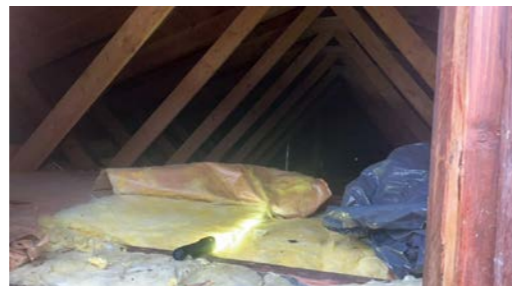
Kaldtloft er innsisert fra luke over naboenhet. Loft over enheten er ikke innsisert, grunnet manglende gangbart gulv.

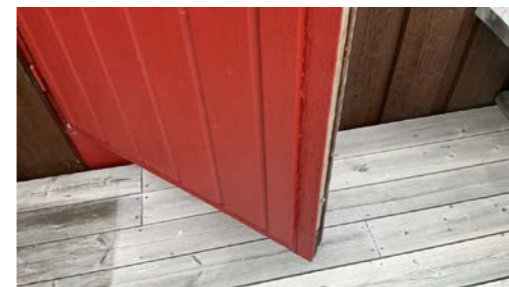
- Det er påvist dører som er vanskelig å åpne eller lukke.
- Karmene i dører er værslitte utvendig og det er sprekker i trevirket.

Verandadør bærer preg av slitasje.

Bygningsdelen fungerer med dette avviket, men for å lukke avviket må det gjøres tiltak. Konsekvensen kan være høyere energitap på bygningen. Behov for vedlikehold.

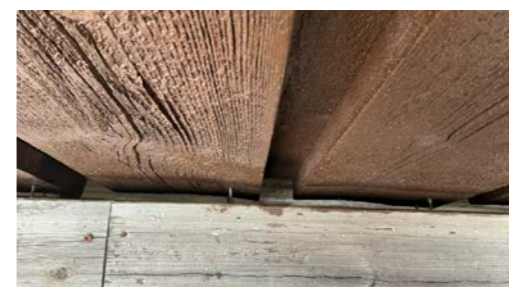
Glippe mellom veranda og yttervegg. Sannsynligvis grunnet bevegelser i konstruksjonene.

Behov for vedlikehold og utbedring. Konsekvensen for nevnte avvik kan være fallulykker, tiltak for å bedre sikkerheten anbefales.

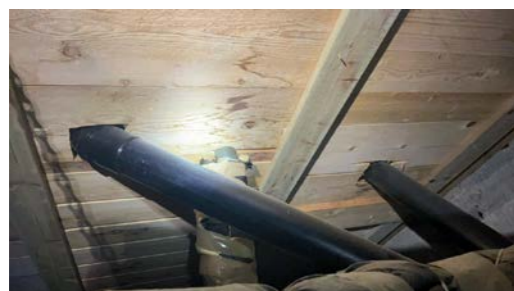
Fuktmerker rundt rørgjennomføringer i krypkjeller.

Setningsskader kan være gamle, og derfor bør man kunne akseptere en rimelig grad av skjevheter og sprekker i en gammel bygning, så lenge setningene har stanset eller utvikler seg så langsomt at problemene kan håndteres med regelmessig vedlikehold. Både tre- og murbygninger kan ofte tåle relativt store setninger uten at det er nødvendig med refundamentering. Ved refundamentering oppstår ofte spørsmålet om å rette opp skjevheter i bygningen. Slik oppretting er vanligvis mulig med trehus ved hjelp av oppjekking. Setninger og bevegelser i grunnen kan gi oppsprekking i grunnmur og i andre konstruksjoner i bygningen. Skjevheter i gulv, problemer med dører/vinduer, brudd på ledninger etc. kan også være en konsekvens, dette må hensyntas ved tiltak på bygningen. Jeg anbefaler ytterligere undersøkelser.

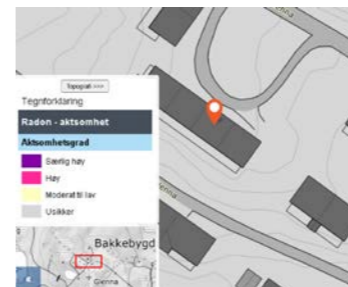
Bygningen ligger i et område som er definert med usikker aktsomhetsgrad i kartet.

- Det bør gjennomføres radonmålinger.

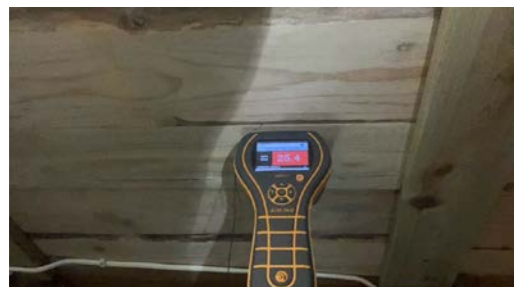
som følge av for fuktig klima i krypkjeller, er svært utbredt. Konstruksjonen er derfor en risikokonstruksjon. Krypkjeller ble kontrollert innvendig med stikktakninger. Ved fuktmåling målte jeg skadelig fukt, dette tilsier at konstruksjonen er utsatt for fuktpåkjenning. Det anbefales jevnlig kontroll av krypkjelleren for å følge med på tilstanden til konstruksjonene, ettersom klimaet i krypkjeller kan variere med årstidene. Krypkjeller har begrenset lufting, dette bør utbedres. Kjelleredderkopper som vanligvis trives i fuktig klima observert. Skjevheter i konstruksjonen som sannsynligvis har sin årsak i fundamenteringen ble registrert. Det er påvist spor etter mus, omfanget er ukjent. Sopp- og råteskade i krypkjeller belaster inneklimate negativt. Deler av bygningsdelen er skjult, har en alder som øker sannsynligheten for skjulte feil og har brukt opp mye av sin forventede brukstid. Fuktskader i krypkjeller skyldes veldig ofte lange perioder med høy luftfuktighet kombinert med temperatur. Den høye luftfuktigheten skyldes ofte en kombinasjon med nevnte avvik/kommentarer, og feil ventilering. Sommeren er den mest kritiske perioden for høy luftfuktighet og fare for soppvekst, fordi klimaet i krypkjelleren normalt sett innehar lavere temperatur enn utemiljøet i deler av årstiden. Det bemerkes at det kun er krypkjeller under denne enheten som er vurdert. Forhold under de andre enhetene vil alltid ha en sammenheng. Eventuelle tiltak anbefales koordinert under hele bygningen.

Fuktmåling i etasjeskiller viste skadelige verdier.

- Gjennomføre ytterligere undersøkelser og foreta utbedring av skade.
- Det anbefales å undersøke sopp- eller råteskader ved å sende prøver til et godkjent laboratorium. Det anbefales å legge plastfolie mot grunnen. Rydd

grunnen i kryperommet for alt organisk avfall og avrett om nødvendig med f.eks. sand eller grus. Dekk den deretter med plastfolie. Plastfolien legges ut for å hindre avdunsting fra grunnen. Se også byggforsk datablad 521.203. Utilstrekkelig eller manglende lufting øker risikoen for fuktskader i krypkjeller. Kostnadsestimatet innebærer kun kostnaden til å foreta ytterligere undersøkelser, det er vanskelig å fastsette en nøyaktig utbedringskostnad før omfang og årsak er fullstendig kartlagt. Utbedring av avvik kan medføre høyere kostnader.

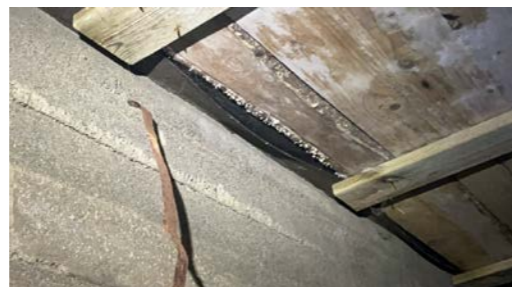
• Det er påvist skader på konstruksjoner i krypkjeller som er forårsaket av råte eller sopp.

Soppdannelser og soppbelegg flere steder.

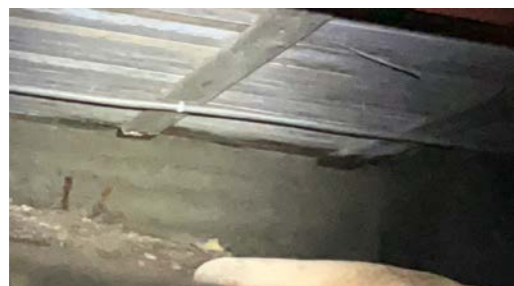
Synlig fukt i etasjeskiller på nordsiden i krypkjeller.

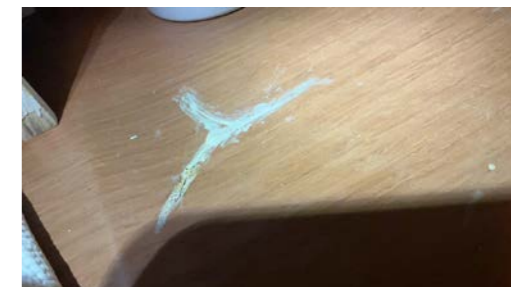
Det gjøres oppmerksom på at våtrommet er vurdert ut i fra dagens krav i tillegg til våtrommets byggeår. Det er blant annet avvik på ventilasjon og membran. Løst gulvbelegg. Membran har begrenset restlevetid, fritt vann på gulv/vegg frarådes. Fritt vann direkte på gulv/vegg øker belastning på konstruksjon. Membran har sprekk, våtrommet er utett. Våtromsplater mangler fuge/dekkelist i bunn av plate.

Brudd i gulvbelegg, med provisorisk tetting.

Våtrommet oppfyller ikke dagens krav, og kjøperen må vurdere om det er hensiktsmessig å bruke våtrommet på en annen måte enn det gjeldende regelverket beskriver. Dette kan for eksempel innebære installasjon av et tett dusjkabinett og nøye overvåking av eventuelle tegn på fuktskader. Våtrommet er vurdert ut fra det historiske bruksmønsteret i boligen. Endringer i bruksmønsteret vil også endre forutsetningene for konstruksjonene. Våtrommet må påregnes renovert. Kostnadsestimat er vurdert ut fra full renovering av våtrommet. Eldre våtrom øker risikoen for fuktskader.

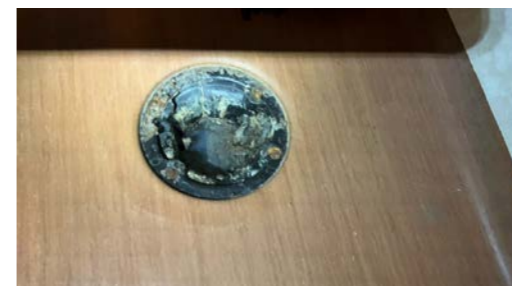
Kontroll av sluk. Rust på skruer.

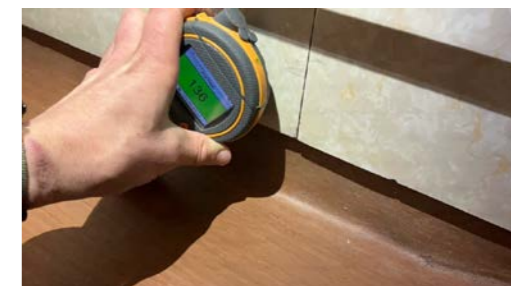
Svelling på veggplater. Enkle fuktsøk viste normale verdier.

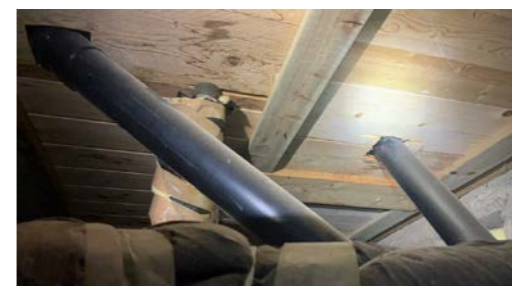
Fuktmåling viste skadelige verdier. Dette må sannsynligvis også sees i sammenheng med krypkjeller i rapporten.

Viser til øvrige punkter angående våtrommet i rapporten. Ytterligere undersøkelser anbefales.

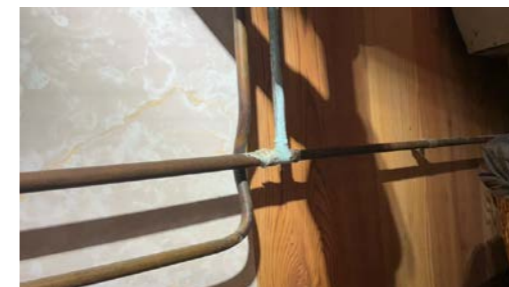
Tegn på tidligere lekkasjer, irr på rør.

Jeg anbefaler kontroll av røropplegg utført av fagperson. Anbefaler å montere lekkasjestopper på utsatte steder. Konsekvensen av påviste avvik er for eksempel redusert brukstid og fuktskader.

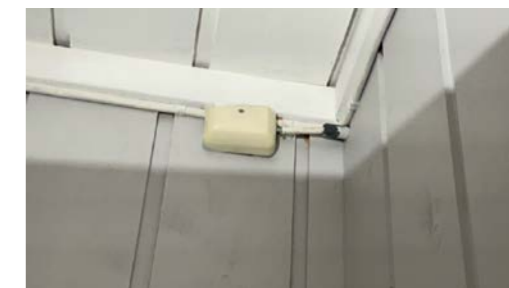
Uisolert kabel utenfor koblingsboks. Forholdet gis tilstandsgrad 3.

Det anbefales utvidet kontroll utført av registrert elektroinstallasjonsvirksomhet. Kostnadsestimatet i denne rapporten er kun estimert ut fra hva en el-kontroll kan koste. Det bør påregnes høyere kostnader til utbedringer av påviste avvik og eventuelle feil eller mangler på det elektriske anlegget som ikke er avdekt i denne rapporten. Det elektriske anlegget er gammelt og har kort gjenværende brukstid.

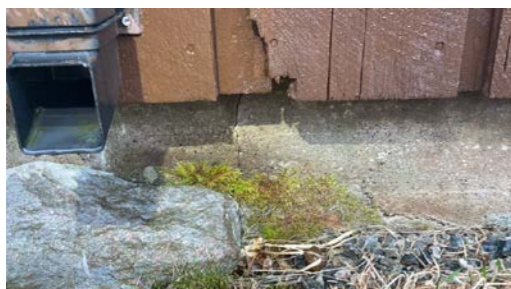
- Grunnmuren har sprekke-dannelser. Fundamentering er nedgravd og ikke tilgjengelig for inspeksjon. Riss og sprekker av en slik karakter er normalt på bygninger fra denne perioden. Bygningsdelen må ses i sammenheng med

"krypkjeller" i rapporten. Skjevheter i konstruksjonen som sannsynligvis har sin årsak i fundamenteringen ble registrert. Organiske materialer ligger direkte mot grunn, dette anbefales fjernet siden det gir sopp- og råteskader. Deler av bygningsdelen er skjult, har en alder som øker sannsynligheten for skjulte feil og har brukt opp mye av sin forventede brukstid. Grunn fundamenteringsdybde registrert.

Sprekk i grunnmur.

Jeg anbefaler ytterligere undersøkelser. Anbefaler å følge med videre utvikling. Årsakene til avviket er ikke avdekket ettersom det går utover undersøkelsesnivået i rapporten, konsekvensen er at det må gjøres ytterligere undersøkelser. Konsekvensen av påviste avvik kan eksempelvis være redusert brukstid og skjevheter.
