# Hegglandsvegen 10 4130 HJELMELAND

## Tilstandsrapport Eierskifte

Boligtype: Fritidsbolig

Byggeår: 1927

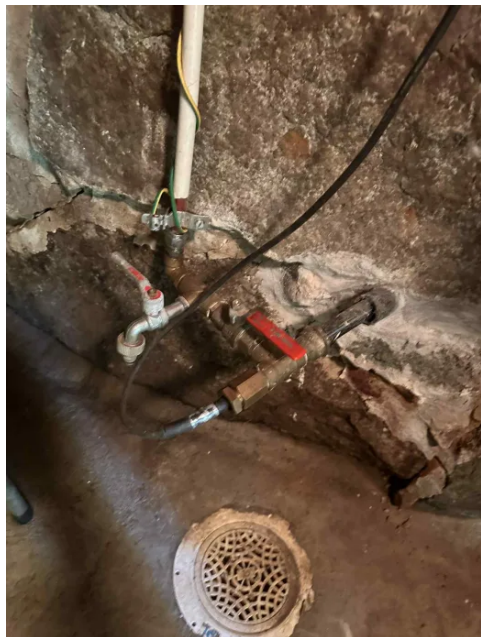
### 6.1 Drenering

TG-3

På bakgrunn av byggeåret er det ikke etablert drenering og grunnmursplast. Grunnmursplast ble først tatt i bruk på 70-tallet.

Terreng rundt boligen er flatt. Det er risiko for vannansamlinger inn mot bygningen med påfølgende økt belastning.

For å unngå fukt i krypkjeller må det etableres drenering / grunnmursplast og fall på terreng rundt boligen bør tilordnes slik at overflatevann renner bort fra boligen.

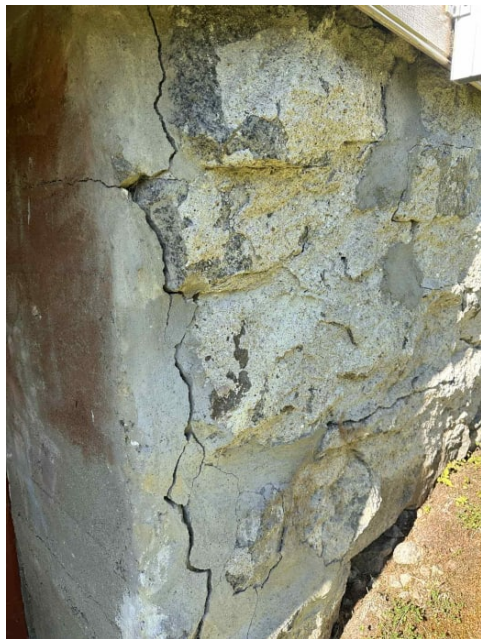
### 6.2 Grunnmur og fundament

| Er det påvist sprekker/riss eller skader? | Ja |
| Det registreres riss/ sprekker i grunnmuren. | |

| Det anbefales å foreta en gjenpussing av sprekker i grunnmur, slik at forholdet kan observeres over tid, med tanke på om dette er under utvikling eller er stabilt. | |

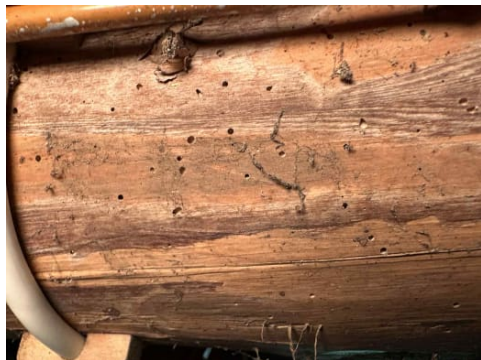
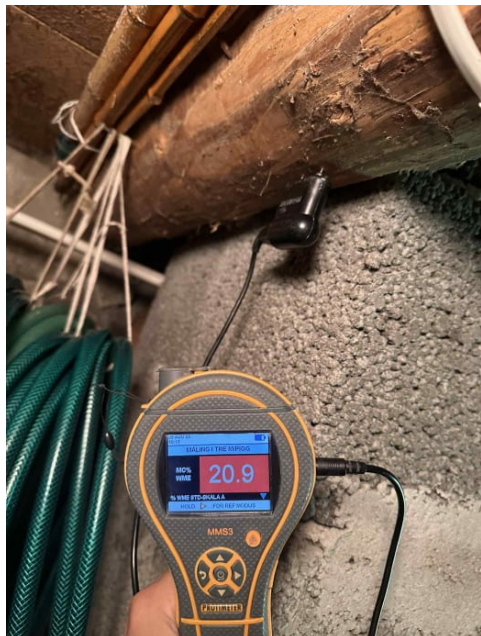
## 6.3 Krypkjeller

| 20.9% | |
| Det er ikke etablert noen fuktsperre i form av plast på bakken i kryprommet, innsig av vann i krypkjeller og teg etter borebiller. | |

| Drenerende tiltak må gjennomføres for å redusere fuktnivået i krypkjelleren. Det anbefales også ytterligere undersøkelser om borebiller er aktive eller om dette er gamle forhold. | |

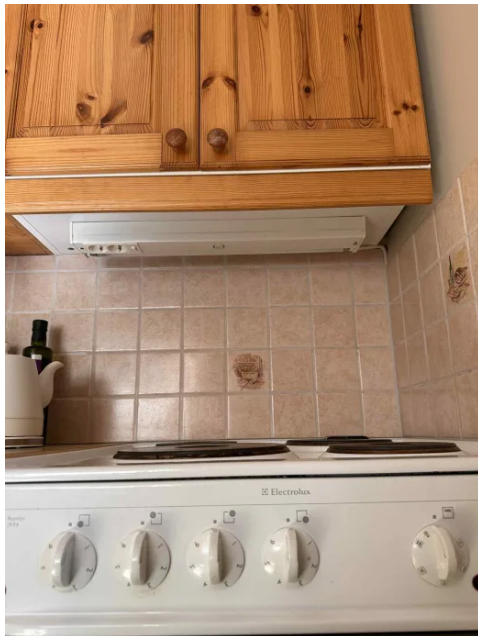
## 6.14 Kjøkken

Det er ikke mekanisk avtrekksvifte over stekesonen, kun naturlig ventilasjon via luftespalte i vindu på kjøkken.

Anbefaler å montere mekanisk avtrekk over stekesonen.

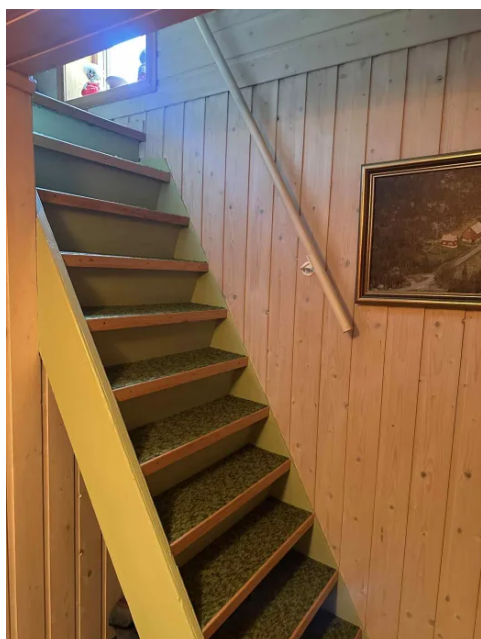
## 6.16 Trapp

Det registreres manglende rekkverk og håndløpere i trapp.

Innvendig trapp er en bratt lukket tretrapp fra byggeår.

Anbefaler å montere manglende rekkverk og håndløpere.

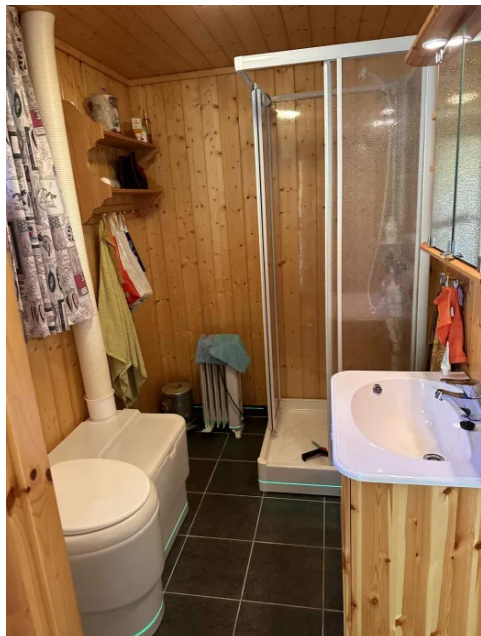
## 6.22 Våtrom: Bad

Fliser på gulv og panel på vegger. TG-3 pga. ikke tilfredstillende fall til sluk, manglende tettesjikt og manglende mekanisk avtrekk.

Det er behov for totalrenovering av våtrommet!

Anbefaler å renovere badet med ny slukløsning, flytte tilstrekkelig fall til sluk, nytt tettesjikt i våtsoner, nytt mekanisk avtrekk og nye baderomsmøbler.
