# Tilstandsrapport

Enebolig med garasje/carport.

Sankthansstien 43, 2816 GJØVIK

# gnr. 56, bnr. 38

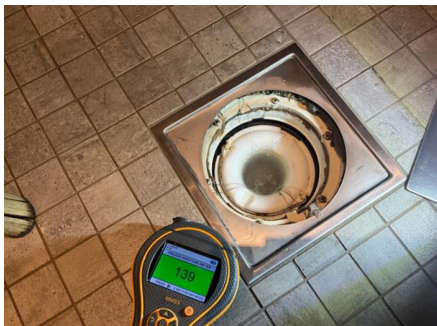
## 1 .ETASJE > BAD

Fliser på gulv. Med gulvvarme. Ved enkle fuktsøk registrerte jeg ingen unormale verdier. Det dusjes direkte på gulv/vegg, noe som gir økt belastning på konstruksjonene. bom i en flis i dusj sone.

- Det er påvist at høydeforskjell fra topp slukrist til gulv/synlig topp membran ved dørterskel er mindre enn 25 mm.
- Det er mulighet for at det kan forekomme vannlekkasje på våtrommet hvor vann ikke vil gå til sluk.
- Det er påvist at noen fliser har bom (hulrom under).

- Våtrommet fungerer med dette avviket.

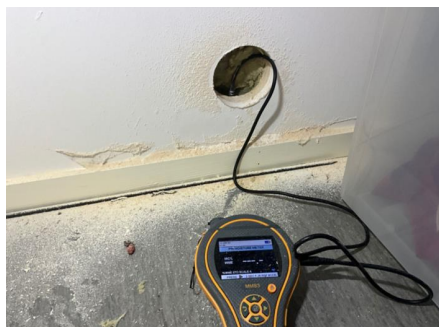
## UNDERETASJE > VASKEROM

På vegg er: Baderomsplater.  
I himling er: Malte plater. Rommet er ved normal bruk ikke utsatt for særlig påkjenning i form av fukt.

Fliser på gulv. Med gulvvarme. Rommet er ved normal bruk ikke utsatt for særlig påkjenning i form av fukt. Det er lokalt fall til sluk, ellers er gulvet tilnærmet flatt. Vær oppmerksom ved bruk.

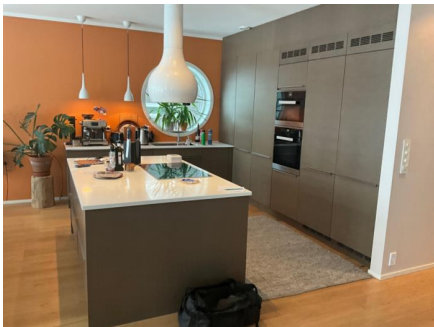
### 1 .ETASJE > STUE/KJØKKEN

Kjøkkeninnredning med laminerte skrog, Kjøkkeninnredning med laminerte skrog, glatte fronter og integrert kjøleskap, frysenskap, oppvaskmaskin, platetopp og 2 x stekeovn.
