# Tilstandsrapport

Boligbygg med flere boenheter

Hellmyrbruddet 20 N, 8011 BODØ

Befaringsdato: 13.02.2026

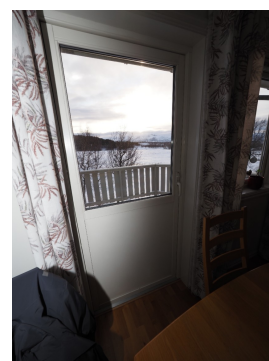
### TG 1 Dører

Ytterdør og balkong dør i tre med isolerglass. Dør fremstår med naturlig slitasje og ut fra alder må der påregnes jevnlig vedlikehold slik som smøring/ justering av hengsler, samt maling av karm etc.

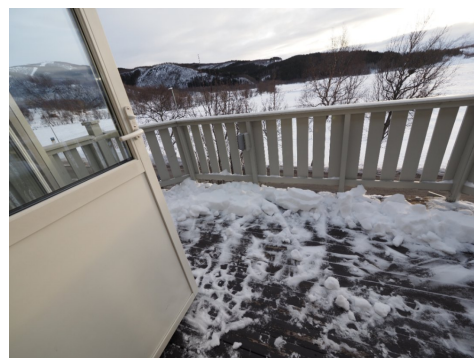
### TG 1 Balkonger, terrasser og rom under balkonger

Balkong/ plattinger i imp tre med spaltegulv.

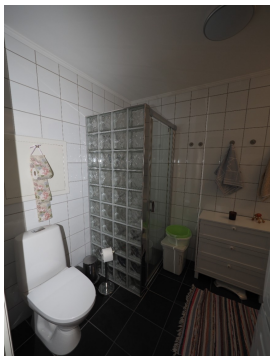
Bad med fliser på gulv og varmekabler og fliser på vegger, wc, dusjvegger, servant nedfelt i innredning i type hvit profil samt plass for vaskemaskin.

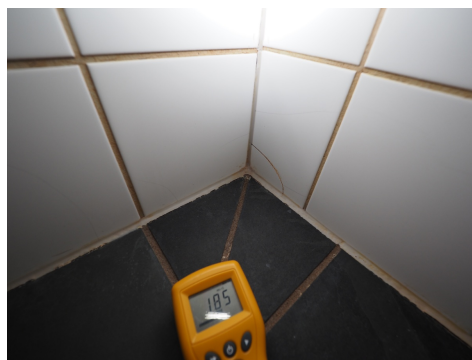
## TG 2 Overflater vegger og himling

- Det er påvist at flisfuger har riss/sprekker.
- Det er påvist sprekker i fliser.

Det er sprekker i fliser i dusjsonen. Noe sprekker i fuger.

Sprekker i flis i hjørne i dusj sonen

- Fliser må skiftes.
- Det må gjøres tiltak for å utbedre avviket.
- Slike riss/sprekker kan indikere bakenforliggende fuktskader, og konstruksjonen bør observeres jevnlig for å vurdere utvikling.
- Dersom tiltaket ikke utføres er det fare for videre skadeutvikling.
- Fuger bør skiftes ut.

Fliser bør byttes i dusj sonen

**Kostnadsestimat: 20 000 - 100 000**

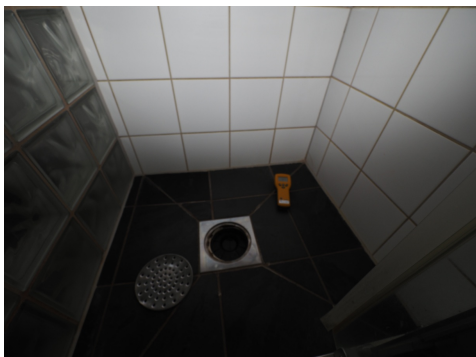
- Til tross for avviket i fall/høydeforskjell til sluk, vil gulvet fortsatt kunne lede vann mot sluket, men med redusert effektivitet. Dette kan potensielt øke risikoen for vannansamling i enkelte områder av badet.

**Kostnadsestimat: 20 000 - 100 000**

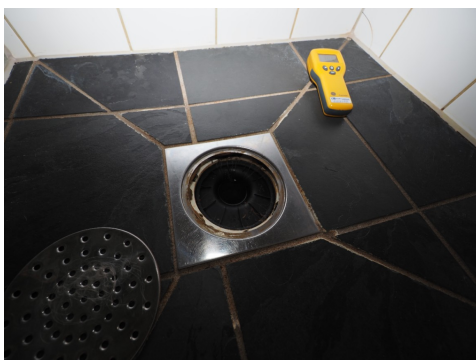
### TG 1 Sluk, membran og tettesjikt

Membranen ligger skjult i konstruksjon og kan ikke kontrolleres uten å gjøre destruktive inngrep ved å demontere fliser. Noe som ikke ble gjort på befaringen, membran vurderes dermed utifra alder.

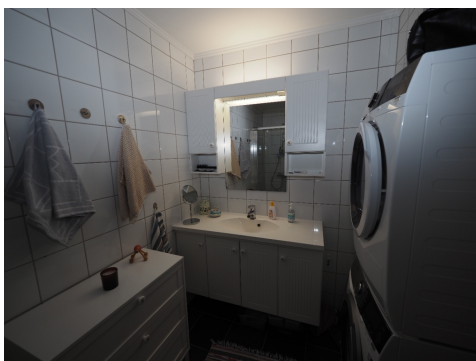
### TG 1 Sanitærutstyr og innredning

Dusj innbygget med glasfiberstein.

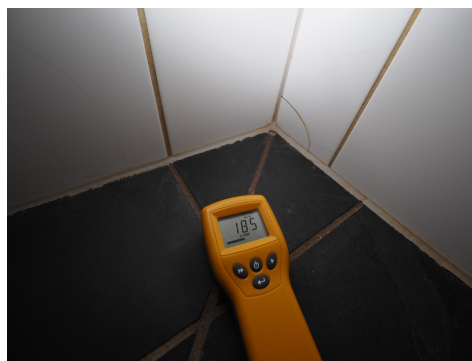
Overflate søk ga forhøyde verdier i dusjsonen. Det er ikke foretatt hulltaking men innspeksjonsluke er brukt og utført fuktmåling med egnet instrument i tilstøtende rom til våtsone. Målingen gir kun et øyeblikksbilde av forholdene og kan for eksempel endre seg med årstider, fukt- og temperaturforhold. Det ble ikke registrert forhøyede verdier eller andre avvik. Det anbefales dusjkabinett. Sprekker i fliser i dusj sonen og fuger som er sprukket.

Sprekker i fliser i dusj sonen og fuger som er sprukket.

- Dersom avvik ikke utbedres er det fare for videre skadeutvikling.

Badet bør oppgraderes pga sprekker i fliser.

**Kostnadsestimat: 100 000 - 200 000**

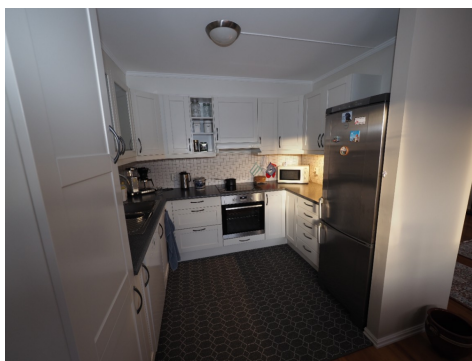
### TG 1 Overflater og innredning

Godt utbygget kjøkken fra byggeår. Kjøkkeninnredning i type hvit profil utførelse, normalt utbygget med benker og overskap - Vvb innebygget i benk. Mekanisk avtrekk fra komfyrplass samt plass for oppvaskmaskin.

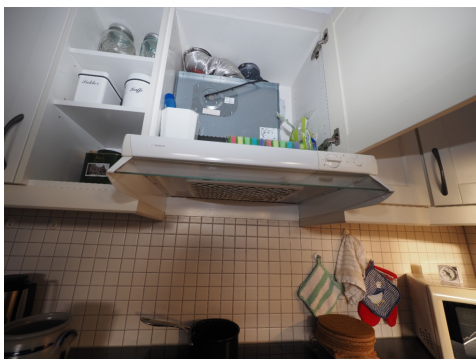
### TG 1 Avtrekk

Mekanisk avtrekk fra komfyr og bad.

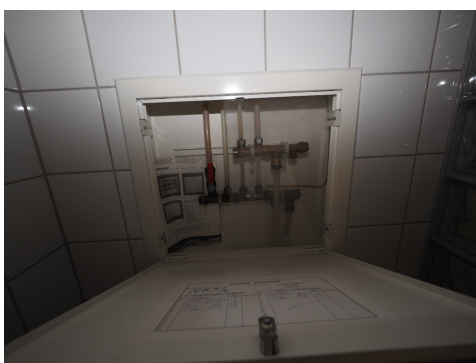
### TG 1 Vannledninger

Vannledninger av typen rør i rør fra byggeår. Rør i rørskap i boden.
