# Tilstandsrapport

Boligbygg med flere boenheter

Solkollen 24 E, 4628 KRISTIANSAND S

Befaringsdato: 24.02.2026

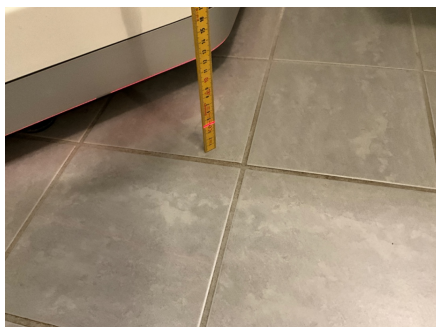
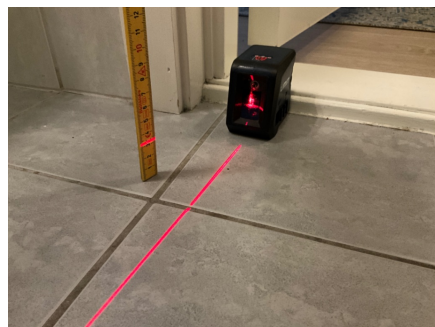
## ! TG 2 Overflater Gulv

Det er flislagt gulv med elektriske varmekabler. Det er 15 mm. høydeforskjell fra flis ved dør til slukrist.

- Det er påvist at høydeforskjell fra topp slukrist til gulv/synlig topp membran ved dørterskel er mindre enn 25 mm.

- Til tross for avviket i fall/høydeforskjell til sluk, vil gulvet fortsatt kunne lede vann mot sluket, men med redusert effektivitet. Dette kan potensielt øke risikoen for vannansamling i enkelte områder av badet.

- Det benyttes tett dusjkabinett og gulvet får ingen vannbelastning ved normalt bruk, men hver obs på lekkasjevann.

Avviket har ingen konsekvens ved dagens bruk, ved endret bruk må det etableres fall til sluk.

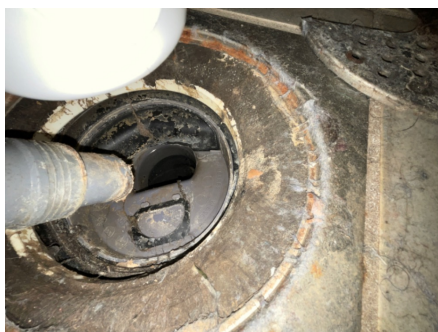
## ! TG 2 Sluk, membran og tettesjikt

Det er plastsluk og smøremembran med ukjent utførelse.

- Mer enn halvparten av forventet brukstid er passert på membranløsningen.
- Mer enn halvparten av forventet brukstid er passert på slukløsningen.

Det er ikke registrert synlige tegn til lekkasje eller fuktskade ved befaring. Hulltaking og fuktmåling i tilstøtende konstruksjon viste normale verdier. Manglende dokumentasjon på utførelse medfører redusert forutsigbarhet knyttet til membranens utførelse, detaljer rundt slukt og forventet levetid. Smøremembran er erfaringsmessig mer utsatt for utførelsesfeil enn prefabrikkerte membransystemer, særlig i overgang mot sluk. Tilstandsgrad 2 settes på bakgrunn av manglende dokumentasjon og alder, samt behov for økt oppfølging i videre brukstid.

Eldre sluker og membran med klemring av denne typen gir økt risiko for skader i tilstøtende konstruksjoner. Sprekker i membran oppstår typisk i overgang mellom sluk og gulv, deler av dette området er dekket av fliselim og fugemasse og er ikke tilgjengelig for kontroll. Hull i dette område vil kunne føre til skader i konstruksjonen.

- Sluket må sjekkes og rengjøres jevnlig.
- Det er viktig å merke seg at levetiden til en membran varierer basert på kvalitet, installasjon og bruk. Eldre membraner kan bli sprø og sprekke opp, noe som fører til at de mister sin vanntettende funksjon. Dette kan resultere i vannlekkasjer gjennom vegger og gulv og fuktskader.

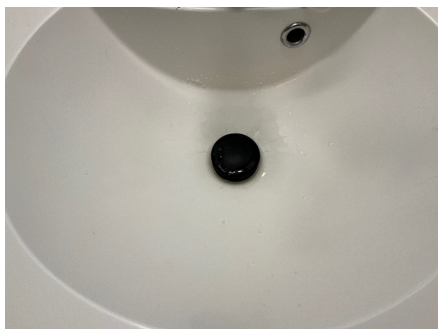
### TG 2 Sanitærutstyr og innredning

Rommet har innredning med nedfelt servant, toalett og dusjkabinett.

- Det er påvist riss/sprekker i utstyr på våtrommet.

- Riss er vanligvis overfladiske skader i servantens overflate eller glaser. Konsekvensene av riss er hovedsakelig kosmetiske.

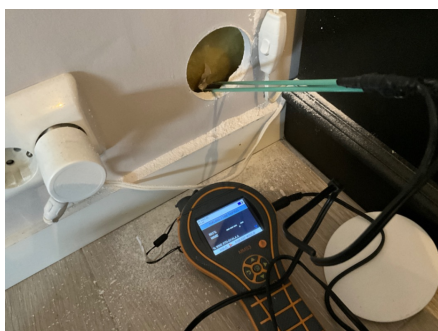
### TG 0 Tilliggende konstruksjoner våtrom

Hulltaking er foretatt uten å påvise unormale forhold. Hulltaking er foretatt i stuen bak våtsone for innredningen. Fuktktivtemåling (vekt%) i konstruksjonen ble målt til 6.

Hulltaking gir begrenset adgang til visuell kontroll/måling av et lokalt område på badet, og det kan dermed ikke med sikkerhet utelukkes at det foreligger skjulte avvik eller skader i øvrige deler av konstruksjonen.

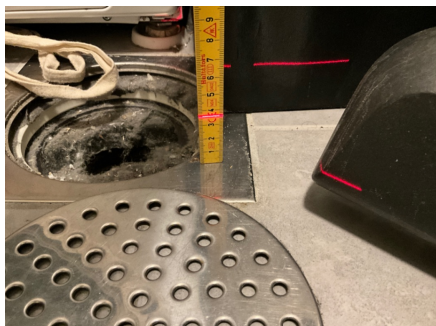
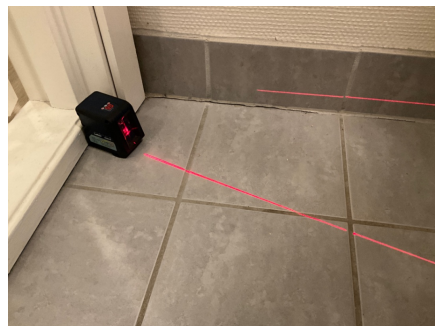
### TG 2 Overflater Gulv

Det er flislagt gulv med elektriske varmekabler. Det er ca 5 mm. høydeforskjell fra flis ved dør til slukrist.

- Det er påvist at flisfuger har riss/sprekker.
- Det er påvist at høydeforskjell fra topp slukrist til gulv/synlig topp membran ved dørterskel er mindre enn 25 mm.

Våtrom uten membranoppkant og uten tilstrekkelig fall til sluk vil ved vannlekkasje ha økt fare for vann i tilstøtende rom og konstruksjoner.

- Fuger bør skiftes ut.
- Til tross for avviket i fall/høydeforskjell til sluk, vil gulvet fortsatt kunne lede vann mot sluket, men med redusert effektivitet. Dette kan potensielt øke risikoen for vannansamling i enkelte områder av badet.

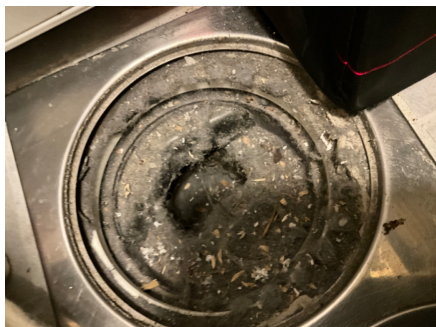
### **Sluk, membran og tettesjikt**

Det er plastsluk og smøremembran med ukjent utførelse.

- Mer enn halvparten av forventet brukstid er passert på membranløsningen.
- Mer enn halvparten av forventet brukstid er passert på slukløsningen.

Det er ikke registrert synlige tegn til lekkasje eller fuktskade ved befaring. Hulltaking og fuktmåling i tilstøtende konstruksjon viste normale verdier. Manglende dokumentasjon på utførelse medfører redusert forutsigbarhet knyttet til membranens utførelse, detaljer rundt slukt og forventet levetid. Smøremembran er erfaringsmessig mer utsatt for utførelsesfeil enn prefabrikkerte membransystemer, særlig i overgang mot sluk. Tilstandsgrad 2 settes på bakgrunn av manglende dokumentasjon og alder, samt behov for økt oppfølging i videre brukstid.

- Det er viktig å merke seg at levetiden til en membran varierer basert på kvalitet, installasjon og bruk. Eldre membraner kan bli sprø og sprekke opp, noe som fører til at de mister sin vanntettende funksjon. Dette kan resultere i vannlekkasjer gjennom vegger og gulv og fuktskader.

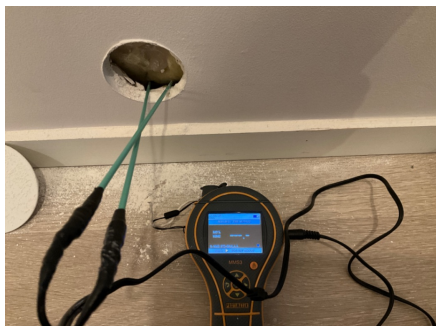
## TG 0 Tilliggende konstruksjoner våtrom

Hulltaking er foretatt uten å påvise unormale forhold. Hulltaking er foretatt i gangen i bunnsvill mot vaskerommet. Fuktkvotemåling (vekt%) i konstruksjonen ble målt til 6.

Hulltaking gir begrenset adgang til visuell kontroll/måling av et lokalt område på badet, og det kan dermed ikke med sikkerhet utelukkes at det foreligger skjulte avvik eller skader i øvrige deler av konstruksjonen.

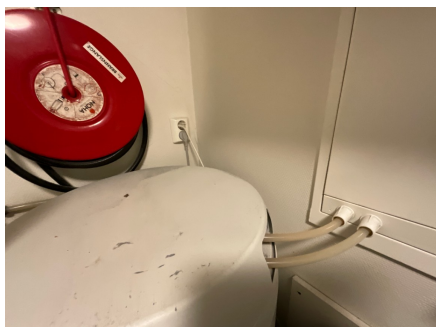
## TG 2 Varmtvannstank

Varmtvannstanken er på ca. 200 liter.

- Det er ikke påvist tilfredsstillende el-tilkobling av varmtvannstank iht. gjeldende forskrift.

Varmtvannsberederen elektriske tilkobling er til stikkontakt. Regelverket tilsier fast tilkobling til denne type bereder.

Berederen har en elektrisk tilkobling som ikke er i tråd med dagens krav for beredere av slik størrelse og effekt.

Dette skyldes at tilkoblingen er blitt utført slik da berederen ble montert.

Den elektriske tilkoblingen med stikkontakt kan medføre økt fare for brannutvikling, grunnet belastningen tilkoblingen utsettes for.

Tiltak for fast tilkobling av berederen bør utføres, selv om dette ikke er et krav om på utføres tilkoblingen fast, før eventuelt ny bereder monteres. Det anbefales likevel at det etableres fast strømtilkobling for å motvirke fare for brann.

- Det bør etableres tilfredsstillende el-tilkobling etter gjeldende forskrift.
