# Johan Falkbergets veg 55 2407 ELVERUM

## Tilstandsrapport Eierskifte

Boligtype: Enebolig

Byggeår: 1942

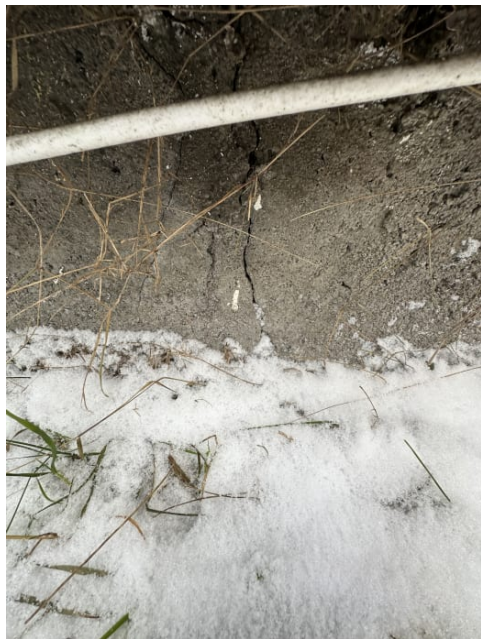
Det er registrert skråriss som er symptom på setninger.

På befaringsdagen ble det registrert sprekker og avskalling av puss på grunnmur.

Det anbefales å foreta en gjenpussing av sprekker i grunnmur, slik at forholdet kan observeres over tid, med tanke på om dette er under utvikling eller er stabilt.

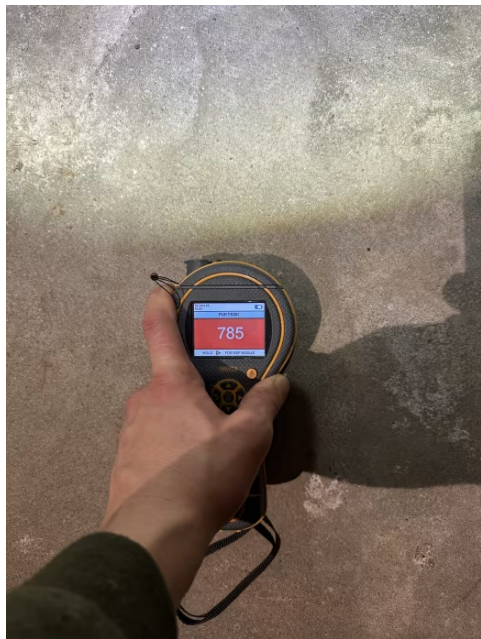
Viser fuktmåling mot kjellergulv.

Det registreres mineralutslag (salt/kalkutsalg) i overflater som er et symptom på fuktvandring gjennom grunnmur.

Ved bruk av fuktindikator mot fritt eksponerte murflater indikeres fukt.

Det påviste fuktnivå gir grunn til å overvåke konstruksjonen jevnlig for å se utvikling over tid, og eventuelt foreta tiltak for å unngå fuktskader.

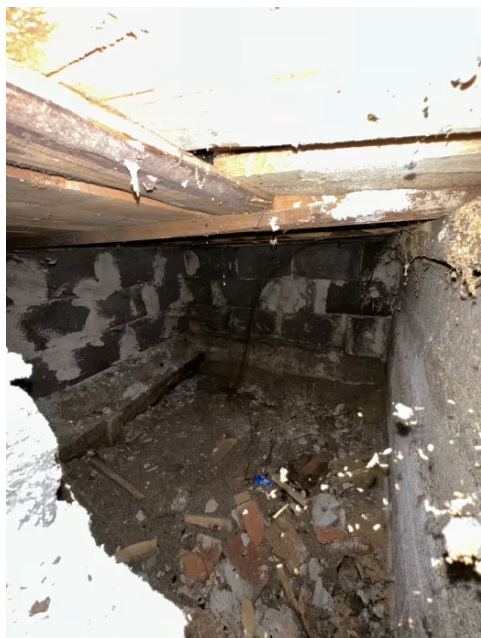
Viser rom i kjeller uten etablert adkomst. Bilde tatt fra luke i vegg.

Anbefaler ytterligere undersøkelser vedrørende rom uten adkomst.

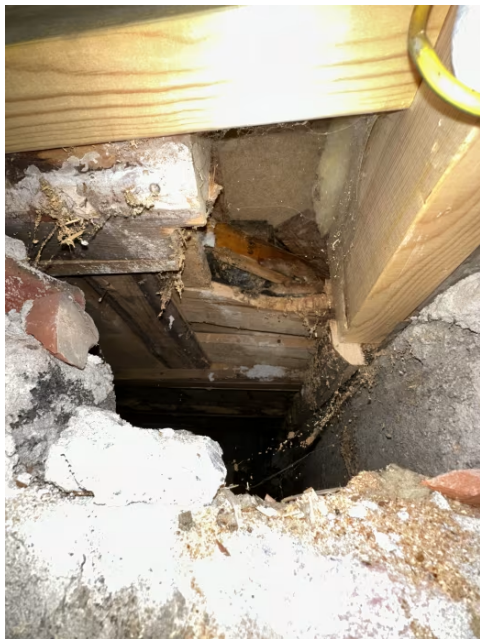
Følgeskader i takkonstruksjonen grunnet tidligere utett våtrom.

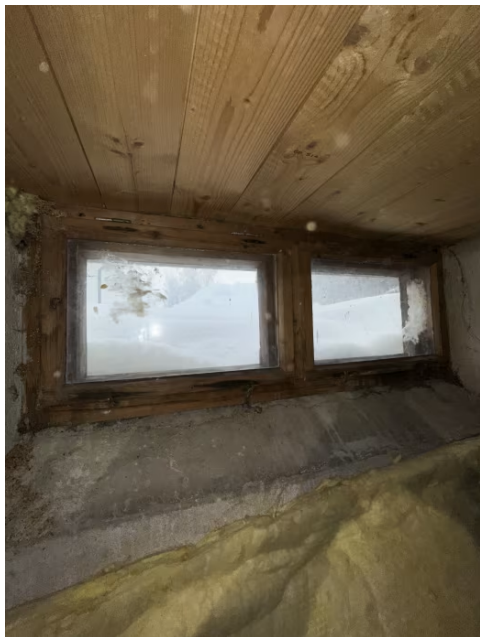
Viser kjellervindu med vareindu fra byggeåret. Det registreres fuktskjolder i ramtre.

Tettelister bør byttes ved åpningsbare vinduer og dører, mistet noe tettefunksjon.

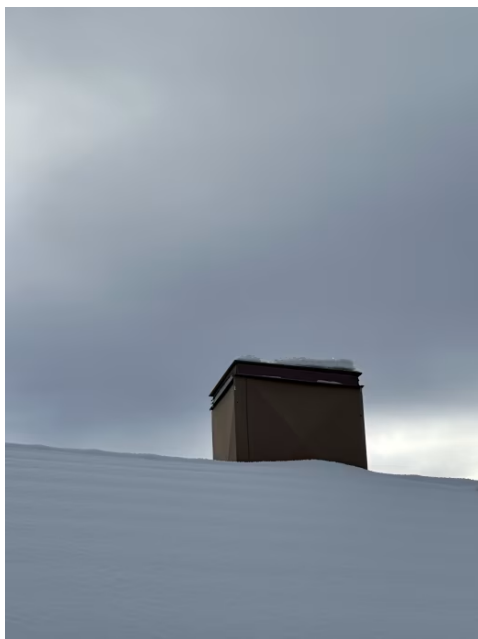
Taktekkingen er ikke inspisert pga. snø.

Inspeksjon og vurdering av utstyr på tak anbefales når forholdene gjør det mulig.

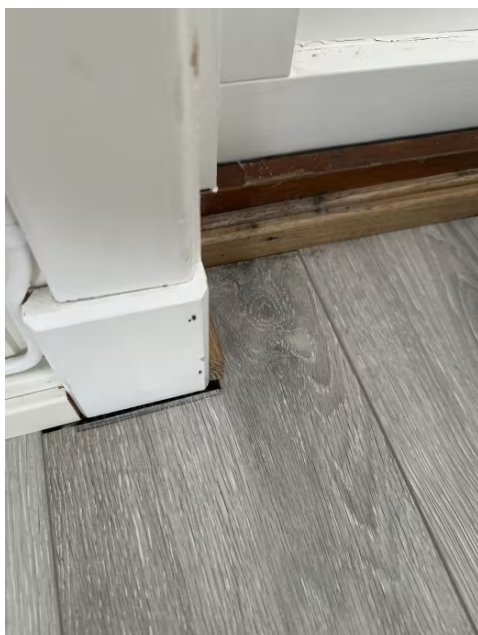
Med bruk av nivelleringslaser ble det registrert lokalt avvik i stue på over 40mm.

Tilstandsgrad 3 gis med bakgrunn i standardens krav til godkjente måleavvik.

Følgeskader i underliggende etasjeskille grunnet tidligere uttett våtrom synlig i kjeller.

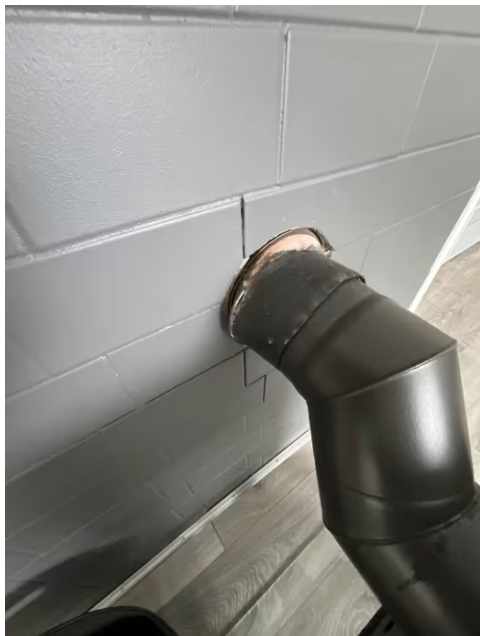
Fliser på brannmur og pipevanger med sprekker og boom under flis.

Pipa på kaldloft med synlige sotvannskjolder og lokale pusskader.

På grunn av alder og slitasje kan rehabilitering av pipa vurderes.

Med bakgrunn i påviste avvik og for en vurdering av eventuelle tiltak anbefales en ytterligere kontroll av pipa/ildsteder utført av brann- og feiervesen.

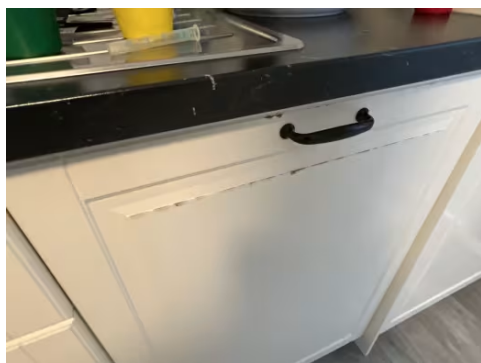
Det registreres svelleskade på front til oppvaskmaskin og front under vask trolig pga vannsøl.

Det registreres svelleskade på front til oppvaskmaskin og front ved vask. Lokal utbedring må påregnes.

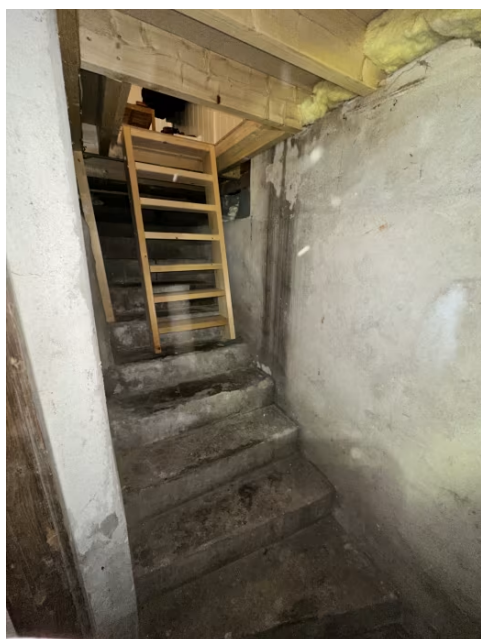
Viser trapp med adkomst til kjeller. Trappen tilfredsstillende ikke dagens krav til sikkerhet.

Forsvarlig adkomst til kjeller må etableres. Anbefaler ytterligere undersøkelser.

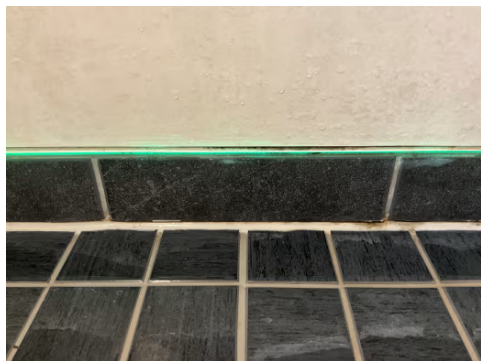
Silikonfuger med behov for lokale utbedringer.
