Johan Falkbergets veg 55, 2407 ELVERUM

**Koselig, lys og vedlikeholdt  
enebolig med praktisk løsning på  
én flate. Nyere garasje med bod.  
Skjernet terrasse og hage**

**Salgsobjekt:** Enebolig  
**Eierform:** Eiet  
**Byggeår:** 1942  
**BRA-i/BRA Total** 83/107 kvm  
**Tomtstr.:** 816 m<sup>2</sup>  
**Gnr./bnr.** Gnr. 28, bnr. 134  
**Oppdragsnr.:** 1211250005

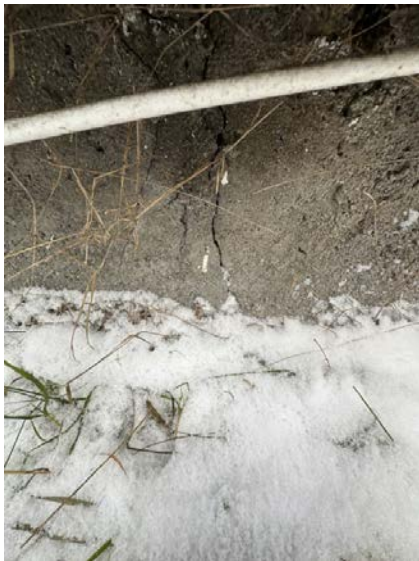
### 6.2 Grunnmur og fundament

På befaringsdagen ble det registrert sprekker og avskalling av puss på grunnmur.

Det er registrert skråriss som er symptom på setninger.

Det anbefales å foreta en gjenpussing av sprekker i grunnmur, slik at forholdet kan observeres over tid, med tanke på om dette er under utvikling eller er stabilt.

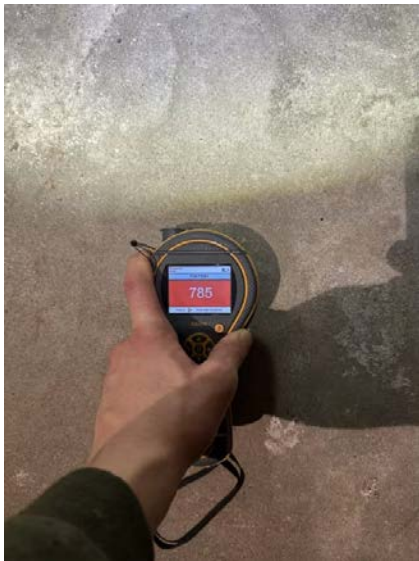
Det registreres mineralutslag (salt/kalkutsalg) i overflater som er et symptom på fuktvandring gjennom grunnmur.

Ved bruk av fuktindikator mot fritt eksponerte murflater indikeres fukt.

Viser fuktmåling mot kjellergulv.

Det påviste fuktnivå gir grunn til å overvåke konstruksjonen jevnlig for å se utvikling over tid, og eventuelt foreta tiltak for å unngå fuktskader.

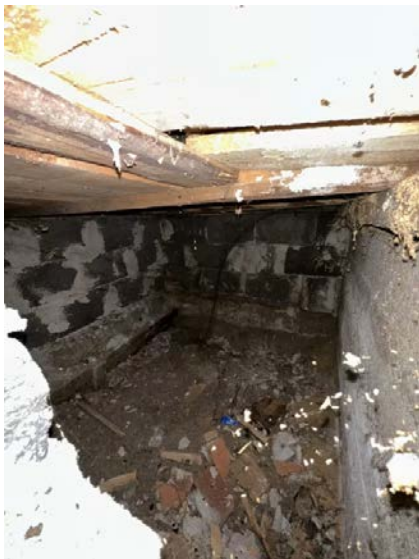
Viser rom i kjeller uten etablert adkomst. Bilde tatt fra luke i vegg.

Anbefaler ytterligere undersøkelser vedrørende rom uten adkomst.

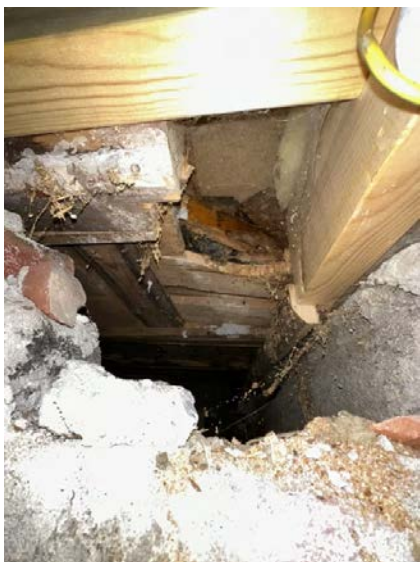
Følgeskader i takkonstruksjonen grunnet tidligere utett våtrom.

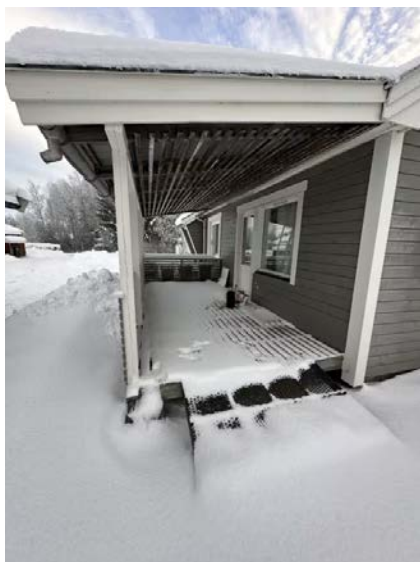
Viser terrasse med adkomst fra stue og terreng.

Det bør foretas nærmere undersøkelser av terrasse når den er snøfri.

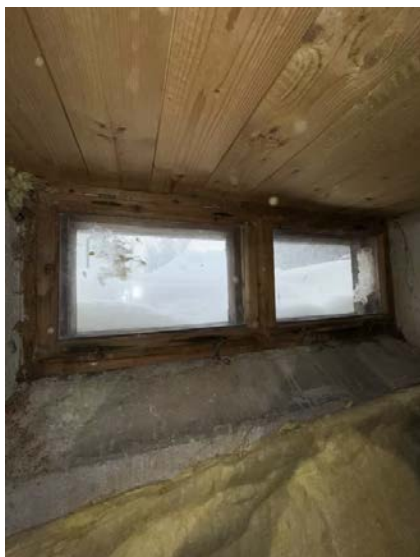
Viser kjellervindu med varevindu fra byggeåret. Det registreres fuktskjolder i ramtre.

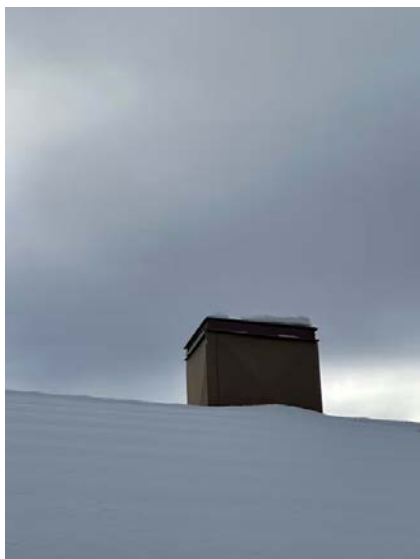
Taktekkingen er ikke inspisert pga. snø.

Inspeksjon og vurdering av utstyr på tak anbefales når forholdene gjør det mulig.

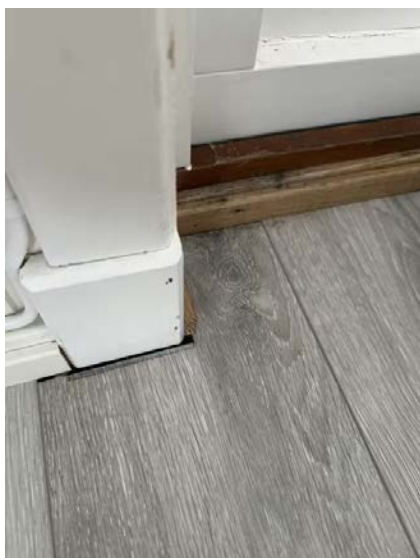
## 6.13 Etasjeskille og gulv på grunn

Med bruk av nivelleringslaser ble det registrert lokalt avvik i stue på over 40mm.

Tilstandsgrad 3 gis med bakgrunn i standardens krav til godkjente måleavvik.

Følgeskader i underliggende etasjeskille grunnet tidligere utett våtrom synlig i kjeller.

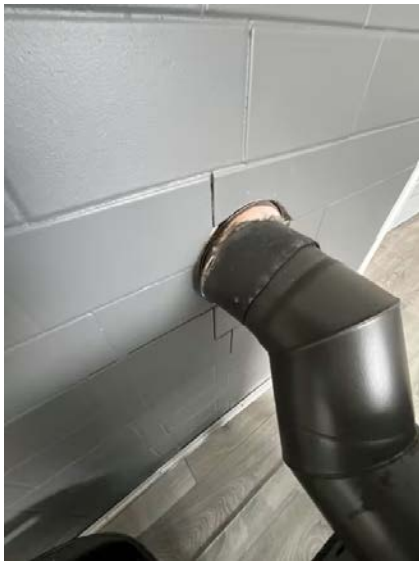
Pipe på kaldloft med synlige sotvannskjolder og lokale pusskader.

Fliser på brannmur og pipevanger med sprekker og boom under flis.

Med bakgrunn i påviste avvik og for en vurdering av eventuelle tiltak anbefales en ytterligere kontroll av pipa/ildsteder utført av brann- og feiervesen.

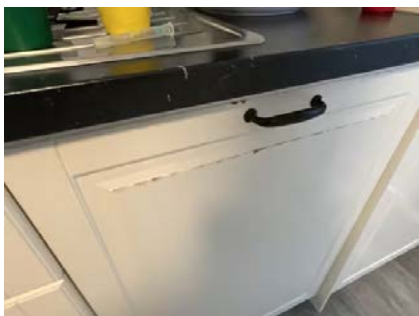
Det registreres svelleskade på front til oppvaskmaskin og front under vask trolig pga vannsøl.

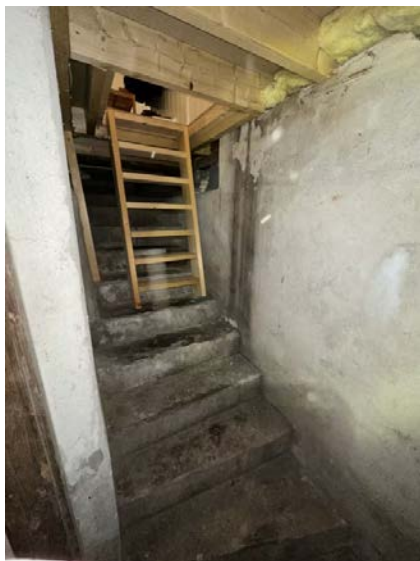
Viser trapp med adkomst til kjeller. Trappen tilfredsstillers ikke dagens krav til sikkerhet.

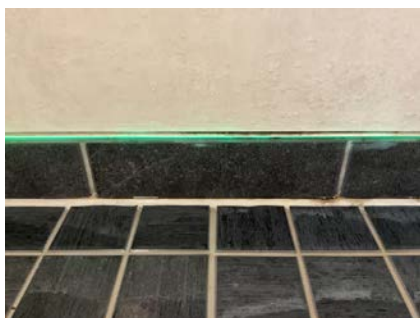
Silikonfuger med behov for lokale utbedringer.
