# Tilstandsrapport

1/2-part av Tomannsbolig

Halslia 6B , 8663 MOSJØEN

Befaringsdato: 06.02.2026

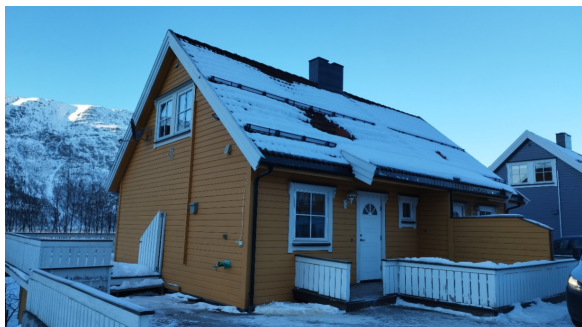
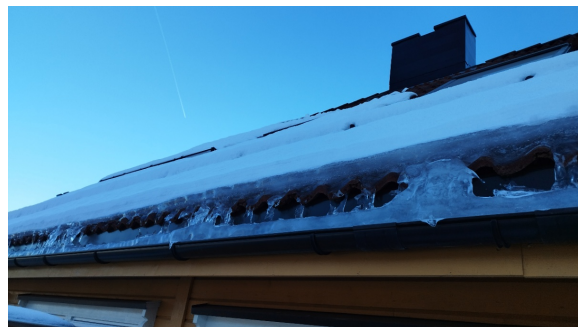
Taktekkingen er av betongtakstein.  
Taket er besiktiget fra bakkenivå.

Det bemerkes at taket ved befaring var snødekt uten mulighet for besiktigelse og sikker vurdering av tilstand. Det må gjøres ytterligere undersøkelser når taket er snøfritt. Det kan ikke utelukkes feil og/eller mangler på tekkingen som er snødekt. TG1 satt utelukkende grunnet alder på tekkingen.

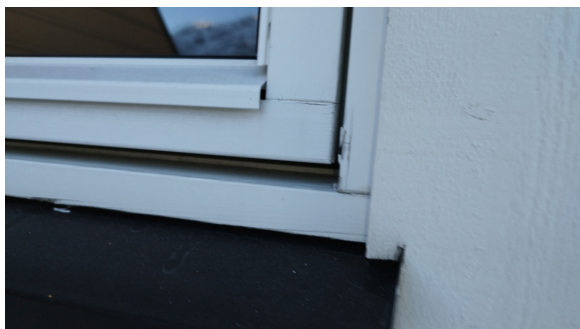
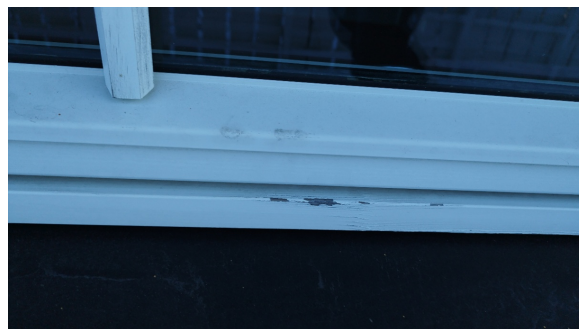
## TG 2 Dører

- Karmene i dører er værslitte utvendig og det er sprekker i treverket.

Døren til boden er fuktskadet og er vanskelig å åpne/lukke.

Noe avflasset maling og fuktsvell i nedre klant på terrassedøren i 1.etasje

Fukt kan trenge inn i treverket og føre til råteskader over tid, særlig ved hyppig nedbør. Vedvarende fuktbelastning kan svekke karmen og føre til deformasjon eller luftlekkasjer. Svekket beskyttelse gir redusert levetid på døren og kan føre til behov for tidlig utskifting.

- Det må påregnes noe vedlikehold og at enkelte dører må skiftes ut.

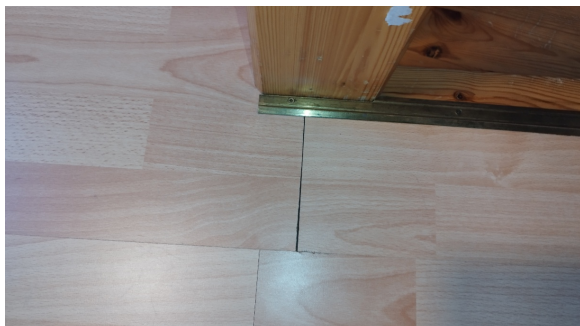
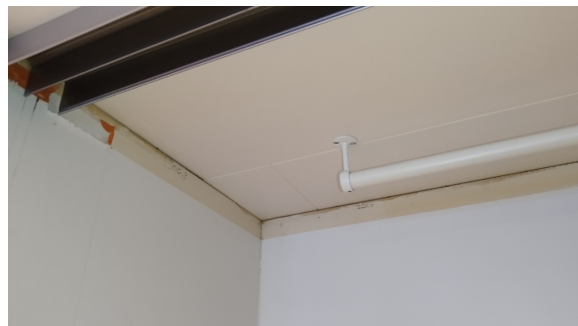
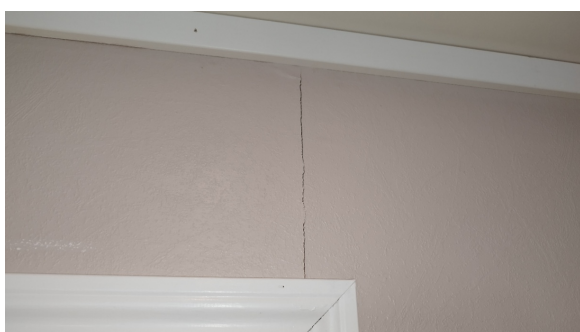
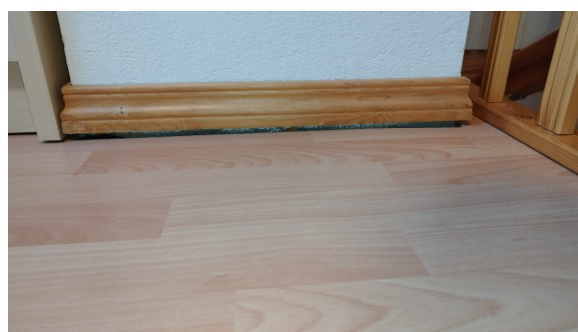
## 📍 TG 2 Etasjeskille/gulv mot grunn

Målt avvik i kjelleretasjen (gang):

Målt avvik i 1.etasjen (stue):

- Målt høydeforskjell på mellom 10 - 20 mm innenfor en lengde på 2 meter. Tilstandsgrad 2 gis med bakgrunn i standardens krav til godkjente måleavvik.

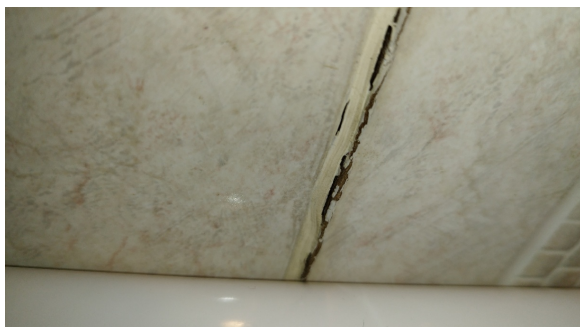
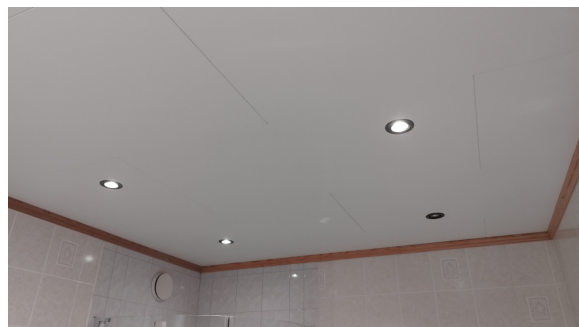
Noen av spottene i himlingen fungerte ikke ved befaring.

- Til tross for avviket i fall/høydeforskjell til sluk, vil gulvet fortsatt kunne lede vann mot sluket, men med redusert effektivitet. Dette kan potensielt øke risikoen for vannansamling i enkelte områder av badet.

Manglende høydeforskjell øker risikoen for at vann kan renne ut av våtrommet og forårsake fuktskader i tilstøtende konstruksjoner.

Vær oppmerksom ved bruk, og vurder tiltak ved eventuell oppgradering eller renovering.

Fuger med misfarging bør rengjøres eller skiftes ut.

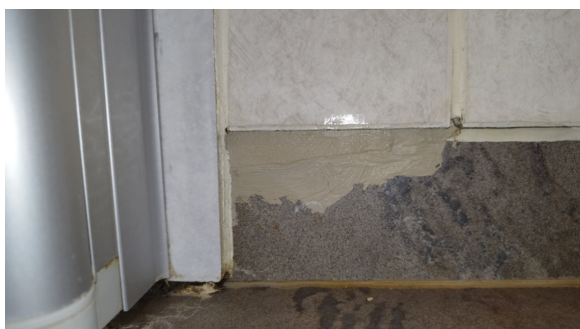
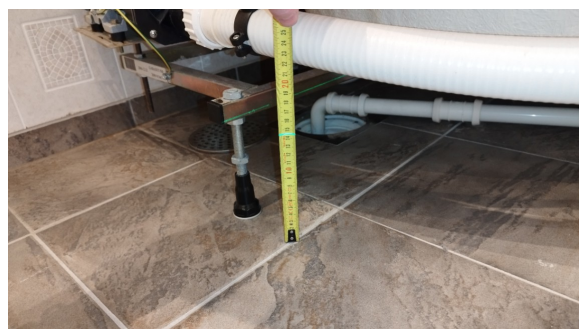
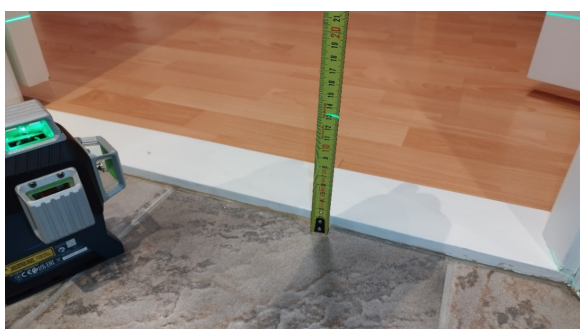
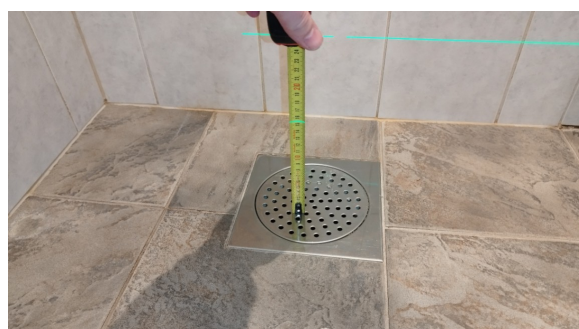
- Det er påvist mangelfull/feil utførelse rundt rørgjennomføringer e.l. som gir fare for fukt i konstruksjonen i våtsoner.
- Mer enn halvparten av forventet brukstid er passert på membranløsningen.

Oppsprekking i fuger mellom våtromsplatene i våtsonen ved badekaret.

Skjøtene på våtromsplatene i våtsonene bør kontrolleres og utbedres.

Ved eventuell renovering av våtrommet, påse at sluk, membran og tettesjikt blir utført iht leverandørs anvisninger og teknisk forskrift.

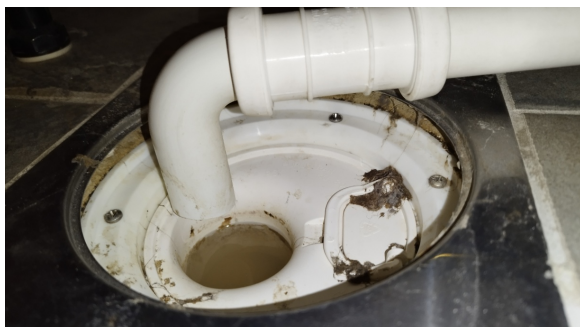
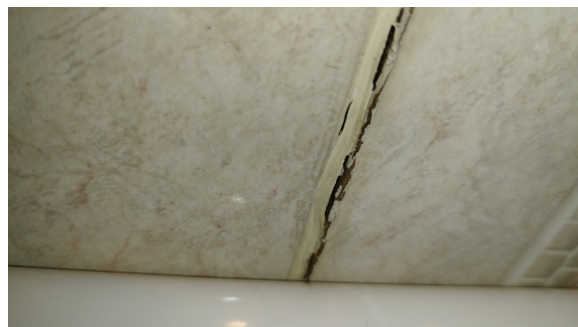
## **TG 3** Sanitærutstyr og innredning

- Det er påvist skader på innredning.
- Det er påvist drypplekkasje fra servantavløp.

Fuktsvell i benkeplaten.

Drypplekkasjen må utbedres som ett strakstiltak for å hindre svelling og skader på innredningen.

Utbedring av nevnte avvik må utføres for å hindre videre skade av innredningen.

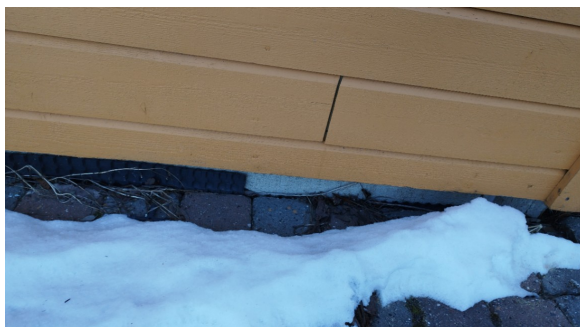
### TG 1 Grunnmur og fundamenter

- Grunnmuren har sprekkdannelser.
- Det er registrert sprekker/deformasjon som gir grunn til å overvåke konstruksjonen.

Det er sprekk i betonggulvet.

Det bør gjennomføres ytterligere undersøkelser for å avdekke årsaken til setningene og sprekkdannelsene i grunnmuren og betonggulvet.

Tiltak for utbedring bør vurderes for å hindre videre deformasjon og for å redusere risikoen for ytterligere skader på konstruksjonen.

Sprekken mellom murene må tettes og utbedres for å hindre blant annet vanninnsig og videre forringning.
