# Tilstandsrapport

Boligbygg med flere boenheter

Gamle Kongeveg 51 F, 7725 STEINKJER

Oppdragsnr.: 21983-1113

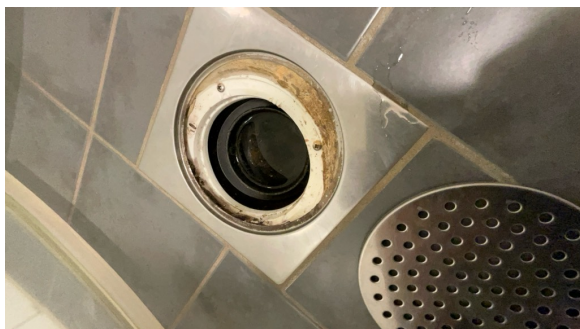
Det er plastsluk og smøremembran med ukjent utførelse.
