# Tilstandsrapport

Leilighet

Kiellands gate 9, 1767 HALDEN

Befaringsdato: 17.10.2024

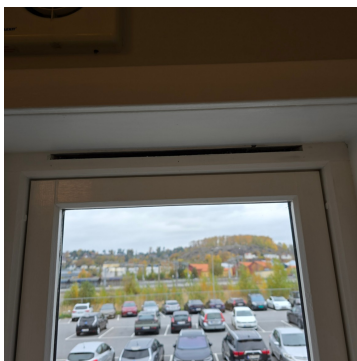
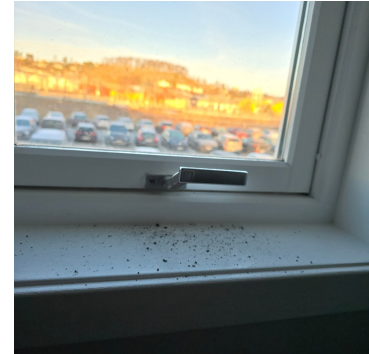
### TG 2 Vinduer

- Det er påvist at enkelte vinduer er vanskelig å åpne/lukke.

Det er noe mugg i enkelte karmen/glass.

Det mangler rist på ventil i vindu på bad, det blåser inn støv fra utsiden inn på bad.

Mugg i glass kan skyldes dårlig ventilering.

- Vinduer må justeres.

Manglende ventil bør monteres.

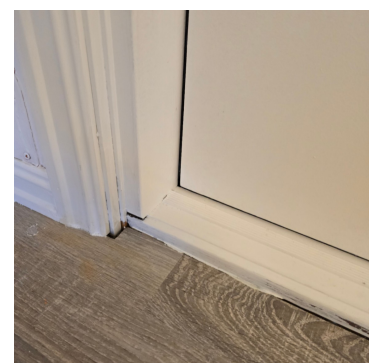
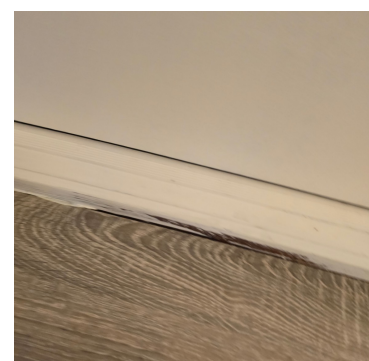
### TG 2 Overflater

De er noe sprekker mellom listverk og gulv. Normale bruksmerker.

Det er ikke behov for umiddelbare tiltak.

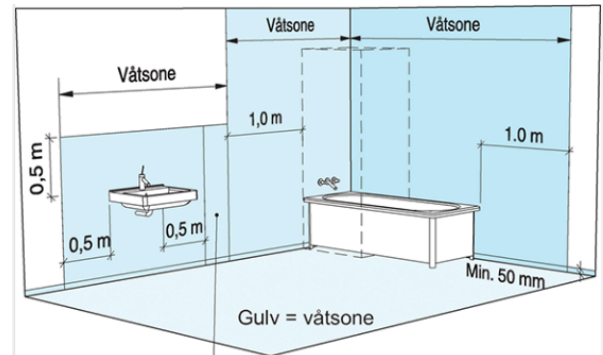
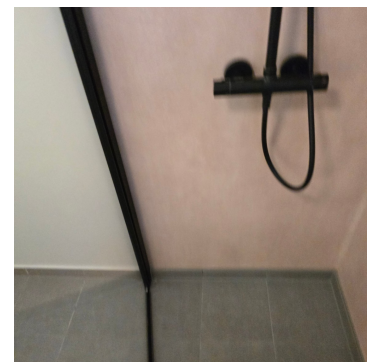
## ! TG 2 Overflater vegger og himling

- Det er uegnede materialer i våtsoner

Det anses at dusjvegger avgrensner våtsonen til inne i dusjnisen. Det må ikke dusjes rett på vegg uten dusjvegger.

Vegger bør oppgraderes med fuktbestandige materialer for å oppnå dagens standard og krav.

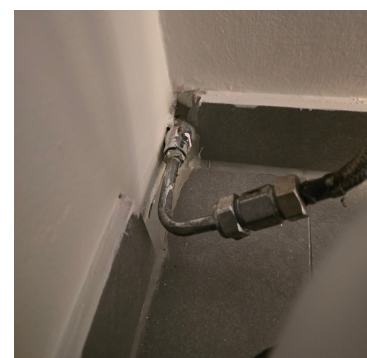
## ! TG 2 Overflater Gulv

Det ble målt fall til 1:100 på gulvet. 20 mm målt fra gulv ved dør og til sluk.

- Det er påvist at flisfuger har riss/sprekker.
- Det er påvist at høydeforskjell fra topp slukrist til gulv/synlig topp membran ved dørterskel er mindre enn 25 mm.
- Det er påvist at noen fliser har bom (hulrom under).

Det er ikke sokkelflis bak toalettet og er felt ut kontakt i sokkel flis. Noe trapping i mellom flis og sluk. Ukjent alder på varmekabel.

Det bør fuktsikres på vegg bak toalett.  
Det er begrenset levetid på varme kabel.

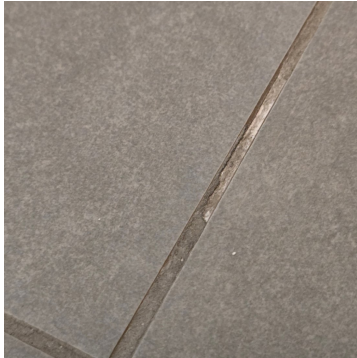
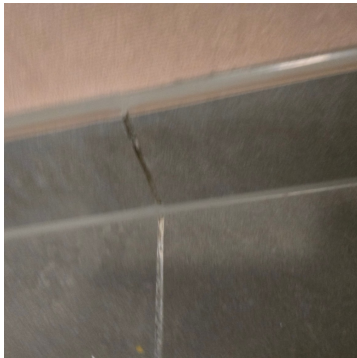
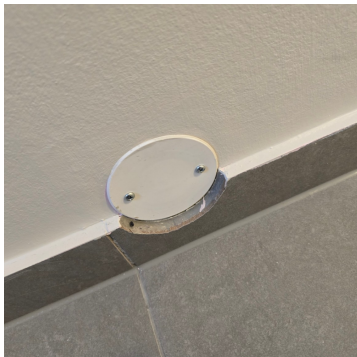
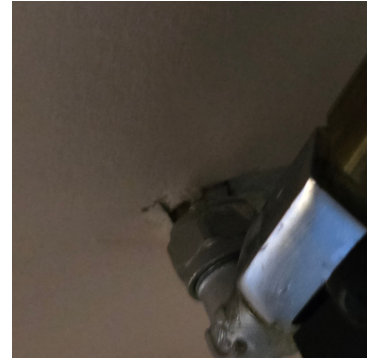
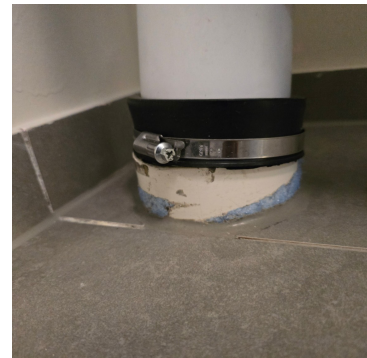
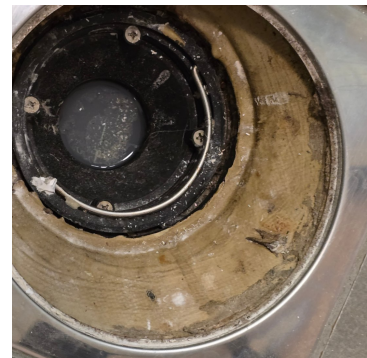
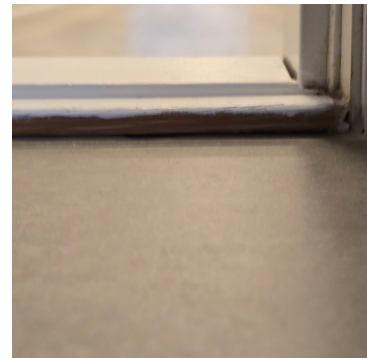
### 🔧 TG 2 Sluk, membran og tettesjikt

Feil montering (ikke under klemring kan gi lekkasjer ved tett sluk.  
Strek og luft under mansjett gir kortere levetid og fare for sprekker og hull i mansjett.

- Mer enn halvparten av forventet brukstid er passert på slukløsningen.
- Det er usikkert om rørgjennomføringene er riktig utført.
- Tettesjiktet rundt sluket (klemring) er ikke utført fagmessig.

Det er ikke synlige mansjetter på rørgjennomføringer kun silikon.  
Sluket er fra byggeår.

Det er ikke synlig oppbrett av membran langs vegger eller terskel.  
Mansjetten er montert over klemringen (feil montert) . Det er luft under mansjetten.

Det bør gjøres utbedringer på mansjetten.

Tettesjikt må skiftes og dokumenteres for å oppnå dagens standard og krav.

- Sluket må utbedres eller skiftes.

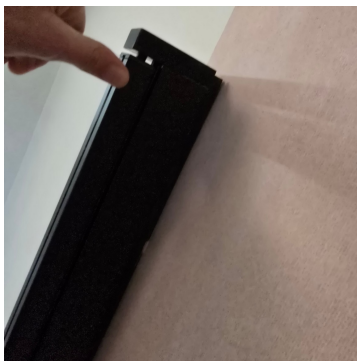
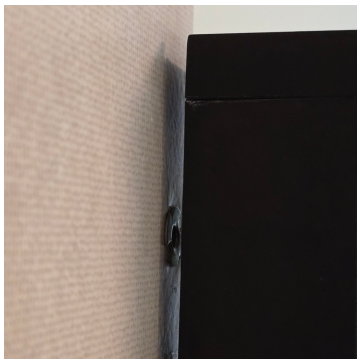
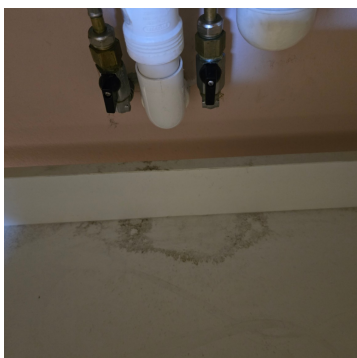
## ! TG 2 Sanitærutstyr og innredning

- Det er påvist riss/sprekker i utstyr på våtrommet.

Noe svelling i servantskap. Dryppmerker i skrog.  
Det var noe susing i sisternen på befaringsdagen.  
Dusjdører er noe løse i feste.

Dusjdører bør festes tilstrekkelig.

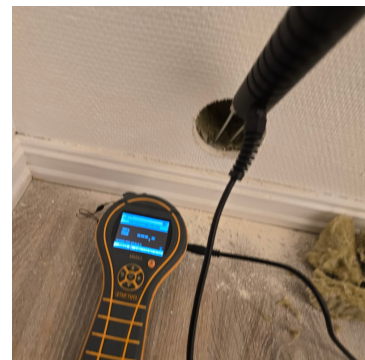
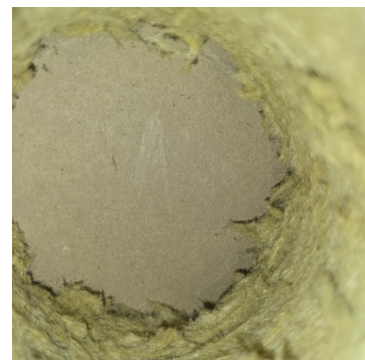
### ! TG 0 Tilliggende konstruksjoner våtrom

Det ble foretatt hullboring fra gang og inn mot våtsonen på badet.  
Det ble målt normale fuktverdier ved hulltaking.

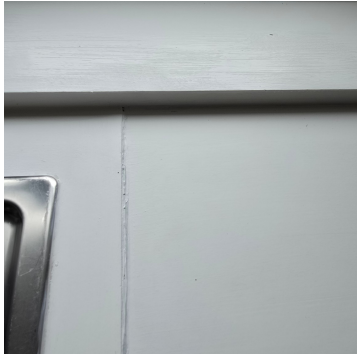
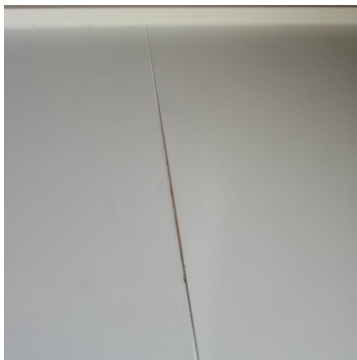
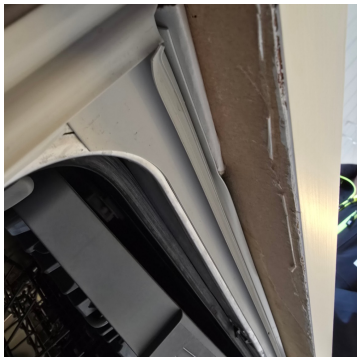
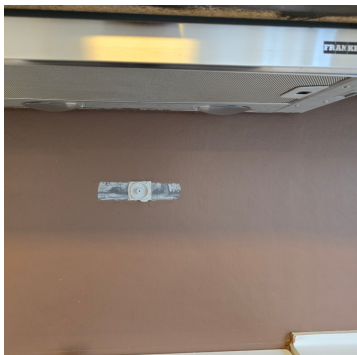
### ! TG 2 Overflater og innredning

Det er noe trapping og svelling i benkeplaten.  
Det mangler fuktsikring under benken ved oppvaskmaskinen.  
Noe svelling og bruksmerker i fronter og skrog.  
Det mangler vannstopp og komfyrvakten er fjernet.

Fronter og benkeplate er malt i senere tid.  
Det anbefales montering av vannstopp og komfyrvakt.  
Benkeplaten ved oppvaskmaskinen bør fuktsikres.
