# Tilstandsrapport - NS 3600:2018

## Strømsbuneset 42

Gnr: 502 Bnr: 115

**Rapport kode: 633433**

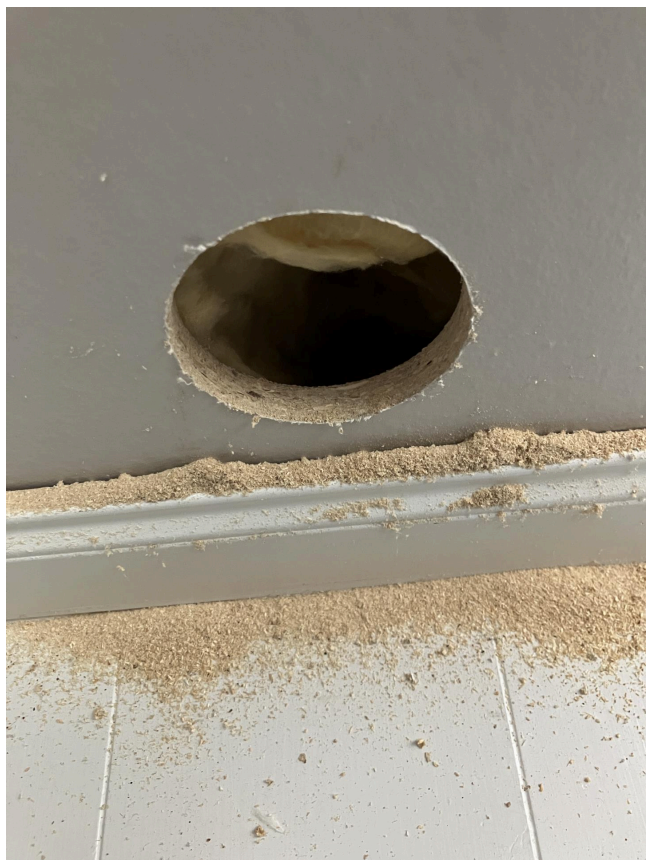
Hulltaking er utført i fra soverom syd-vest.

Hulltaking.

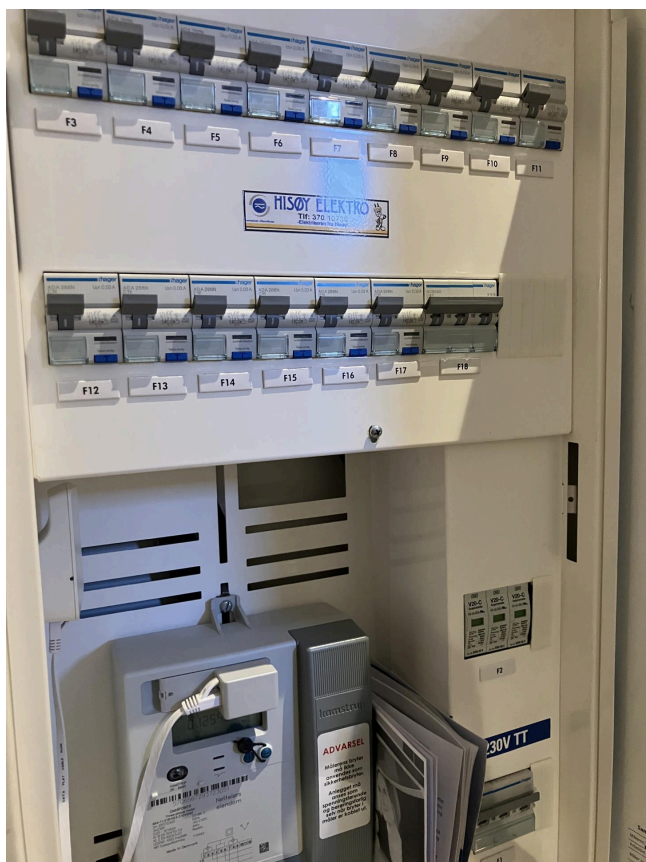
NR	Sjekkpunkt	Svar	Kommentar
9	Er det tegn til at det har vært termiske skader (tegn på varmgang) på kabler, brytere, downlights, stikkontakter og elektrisk utstyr? Er det synlig defekter på kabler, eller er disse ikke tilstrekkelig festet?	Nei	
10	Foreligger det dokumentasjon for varmekabler og innfelt belysning?	Nei	
11	Ved uisolerte ledninger/koblinger som man kan komme i berøring med. Er kabelinnføringer og hull utette?	Nei	
12	Foreta en vurdering basert på den visuelle kontrollen som er utført, anleggets alder, anleggets allmenne tilstand og fare for liv og helse. Bør det elektriske anlegget ha en utvidet el-kontroll? Dersom ja, noter det i rapporten.	Ja	Anbefaler en kontroll av EL. anlegget hvert 5 år.

Sikringskap.
