Tilstandsrapport

Kattulvegen 37, 2890 ETNEDAL

Befaringsdato: 24.11.2023

Rapportdato: 14.12.2023

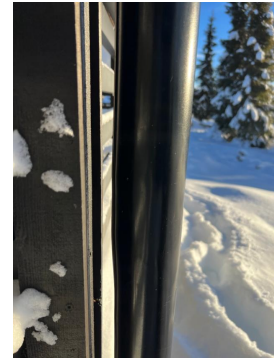
Frostspreg på nedløpsrør.

Frostspreg på nedløp

- Det må foretas tiltak for å lukke avviket.

Kostnadsestimat: Under 10 000

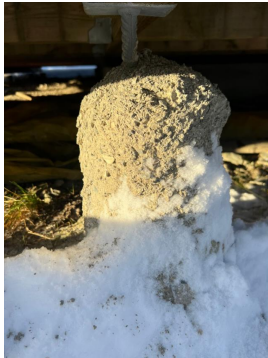
Enkelte pilarer har forvitret og må påregnes tiltak.

Fundament/pilar har forvitret

- Det må foretas tiltak for å lukke avviket.

Kostnadsestimat: 10 000 - 50 000

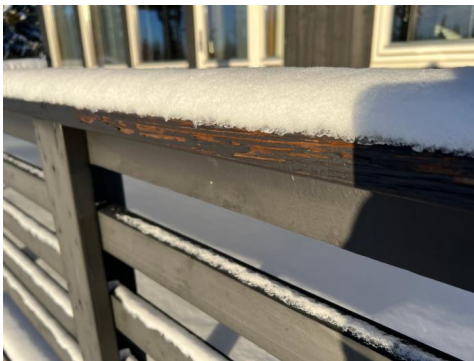
Vedlikeholdsbehov av terrasse.

Vedlikeholdsbehov

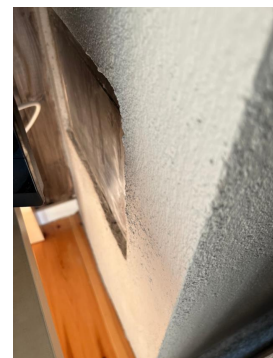
Manglende plate på gulv under sotluke

- Det anbefales å montere ildfast plate under luker på pipe.

Kostnadsestimat: Under 10 000

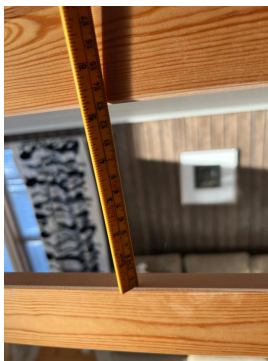
Rekkverk/spiler fra hems ned mot stue har åpninger over krav (tg2)

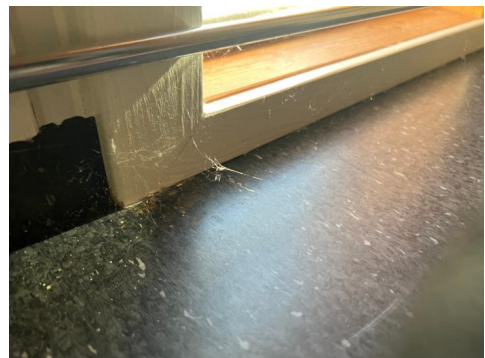
- Det er påvist avvik i fallforhold til sluk i forhold til krav i forskrift på byggetidspunktet.
- Det er påvist at høydeforskjell fra topp slukrist til gulv/synlig topp membran ved dørterskel er mindre enn 25 mm.

Vinduslist er montert ned på baderomsgulv og fare for fukttoppsug ved lekkasje/vannspøl.

Vinduslist er plassert ned på gulv

Tiltaksbehov bør vurderes.

Kostnadsestimat: Ingen umiddelbar kostnad

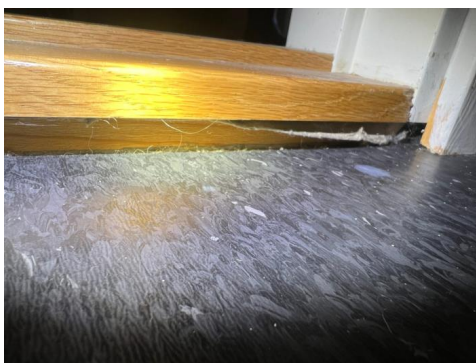
Gulv har manglende fall, oppbrett på tettesjikt ved vegg. Men ved dør er vinyl kappet og manglende tettesjikt med oppbrett ved dør, tiltak med skifte av gulvbelegg bør foretas/alternativt forlengelse ved dør da det ved lekkasje vil føre til skade i sidenforliggende rom/konstruksjon.

Synlig kappet tettesjikt ved dør og manglende oppbrett

Må foretas tiltak for å lukke avvik.

Kostnadsestimat: 10 000 - 50 000

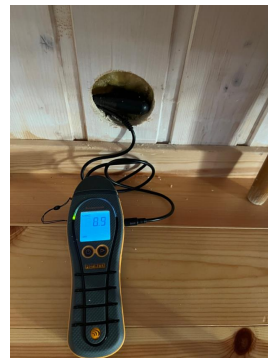
Hulltaking er foretatt uten å påvise unormale forhold.

Hulltaking er foretatt fra vindfang, ved fuktmåletaking av vegg var det ikke fuktutslag

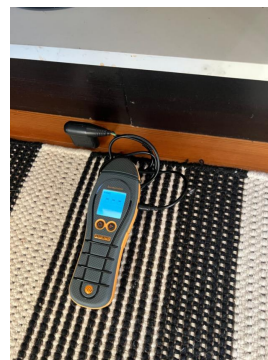
Ved fuktmåletaking av gulv foran innredning var det ikke fuktutslag
