# Tilstandsrapport

Enebolig

Aspveien 8, 8616 MO I RANA

Befaringsdato: 19.02.2026

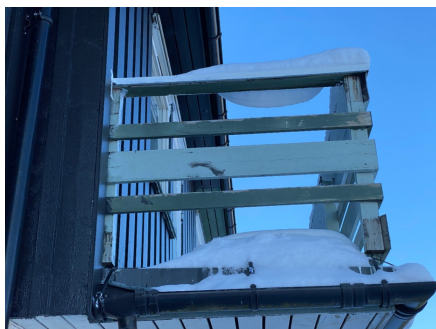
- Balkonger/terrasse er snødekt og derfor ikke nærmere vurdert.
- Mer enn halvparten av forventet brukstid er passert på tettesjikt/membran.
- Det er avvik:

Åpninger mellom borden på rekkverket endres slik at dagen krav oppfylles.

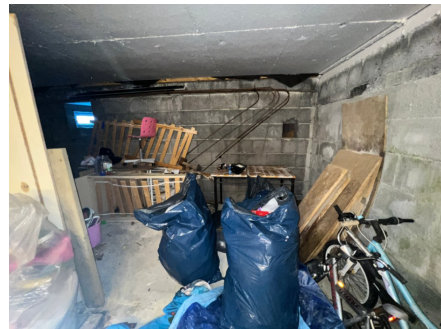
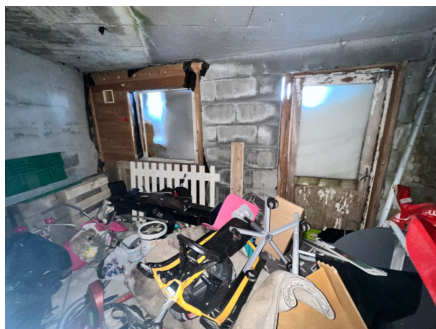
- Det er påvist indikasjoner på noe fuktgjennomtrenging i kjellergulv.
- Det er påvist indikasjoner på noe fuktgjennomtrenging inn i kjellermur.
- Det er avvik:

Rommene må påregnes totalrenovert med hensyn til fuktgjennomgang, dårlig betongplate, setedvis brister i mur etc.

Kjellermur under tilbygd inngangsparti er oppført med Iso-blokker. Ikke pusset utvendig og delvis skader på isoporen.

Alle overflater må totalrenoveres.

**Kostnadsestimat: 200 000 - 500 000**

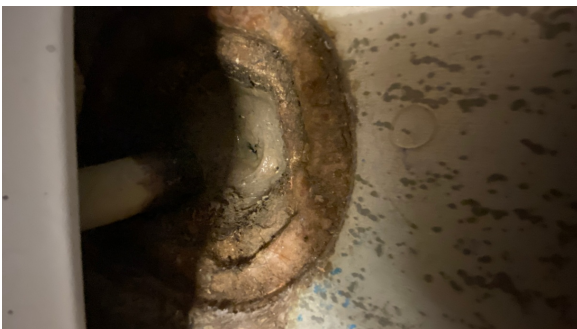
Gulvet er lagt med våtromsbelegg på tregulv. Dårlig tilpasset rundt sluken.  
Veggene har våtromstapet, med skader og utettheter.  
Himling er kledd med malte himlingsplater.  
Sluk fra byggeår.  
Bakfall på baderomsgulvet.

- Våtrommet må totalrenoveres. Alle forhold med tettesjikt, våtsone, sluk m.m. må dokumenteres.

**Kostnadsestimat: 200 000 - 500 000**

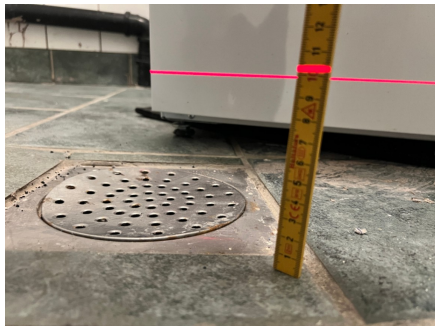
Vaskerommet ansees å måtte renoveres, da mer enn halvparten av beregnet levetid er oppnådd. og er derfor kun beskrevet i grove trekk. Flislagt gulv. En del dårlige og utvaskede flisfuger. Vegger i en kombinasjon av fliser og malt trepanel. Skader og hull i veggfliser. Himling er kledd med malt trepanel. Solisluk fra byggeår. 200 liters v/v-bereder plassert i rommet, ukjent alder på berederen. Fall til sluk målt til 45 mm.

- Våtrommet må totalrenoveres. Alle forhold med tettesjikt, våtsone, sluk m.m. må dokumenteres.

**Kostnadsestimat: 100 000 - 200 000**

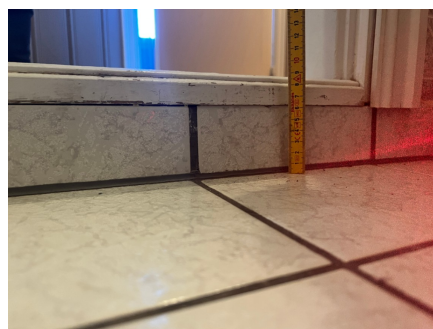
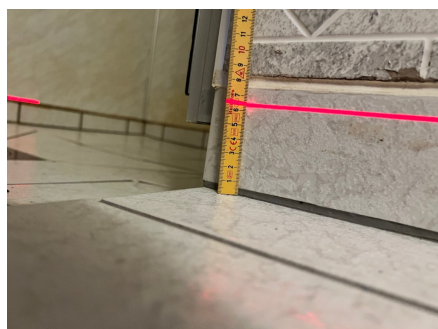
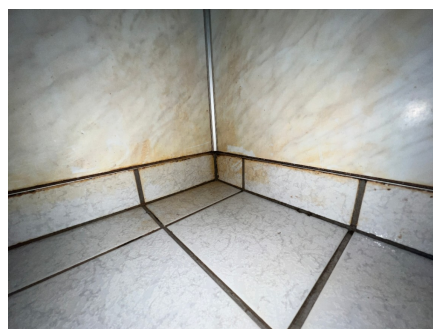
Badet ansees å måtte renoveres, da mer enn halvparten av beregnet levetid er oppnådd. og er derfor kun beskrevet i grove trekk.  
Flislagt gulv. En del dårlige og utvaskede flisfuger.  
Vegger belagt med aquatileplater. Skader på veggplater i nedre kant.  
Malte plater lagt i himlingen.  
Solisluk fra byggeår.  
Fall på gulvet målt til 10 mm. nedsenket dusjnisje. Terskelhøyde ved dør målt til 80 mm.

- Våtrommet må totalrenoveres. Alle forhold med tettesjikt, våtsone, sluk m.m. må dokumenteres.

**Kostnadsestimat: 200 000 - 500 000**

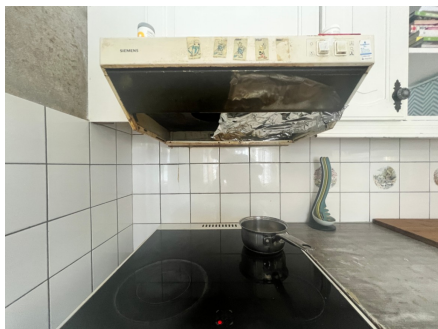
- Det er registrert avvik med avtrekk.

- Ventilatoren må skiftes.

**Kostnadsestimat: Under 20 000**

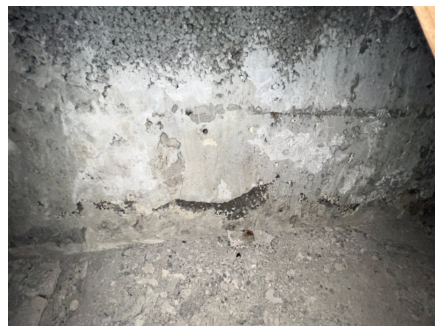
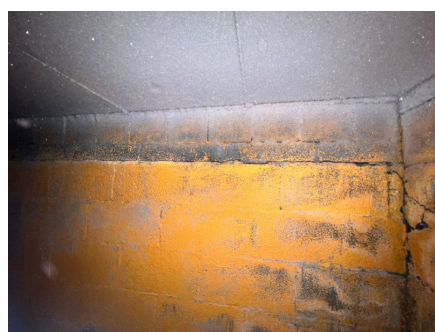
- Grunnmuren har sprekkdannelser.

Tilbygd del av underetasjen er oppført av lettklinkerblokker. Stedvis sprekkdannelser i muren.

- Påviste skader må utbedres.

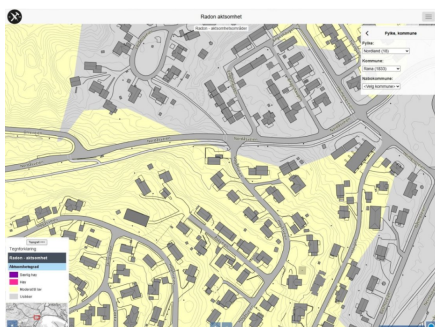
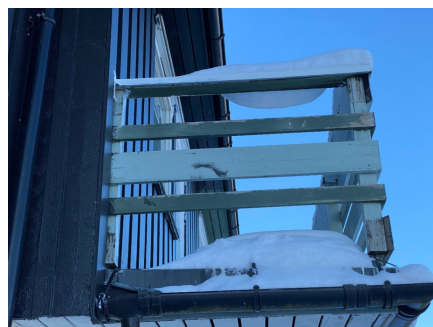
Eiendommen ligger i flg. Radonkart i et område med moderat til lav aktsomhetsgrad for radon. Åpning mellom liggende bord på rekkverket på luftbalkongen må endres.

- Åpninger i rekkverk på balkong eller terrasse må endres for å tilfredsstille krav på byggemeldingstidspunktet.
- Rekkverk må monteres på balkong eller terrasse for å lukke avviket.
- Innhent en kvalifisert elektrofaglig person for å kontrollere det elektriske anlegget.
- Rekkverk på innvendig trapp må monteres for å lukke avviket.
- Det bør gjennomføres radonmålinger.
