# Tilstandsrapport

📍 Valdresgata 2A , 0557 OSLO

# gnr. 225, bnr. 323, snr. 2

Befaringsdato: 05.02.2026

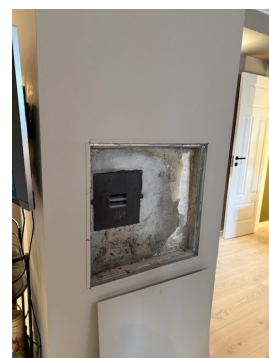
### TG 3 Pipe og ildsted

Det er originale teglsteinspiper i stue/kjøkken og i vegg mellom vaskerom og soverom.

- Pipevanger er ikke synlige.

Pipe i stue er kledd igjen med plater, og pipe/feieluke i vegg mellom vaskerom og soverom er kledd igjen med fliser/plater.

- Pipevanger må gjøres tilgjengelig.

**Kostnadsestimat: 100 000 - 200 000**

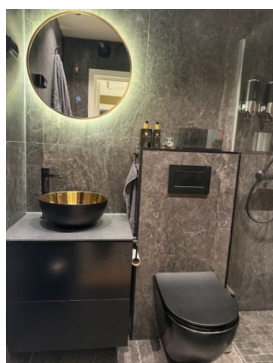
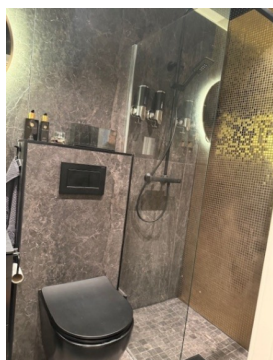
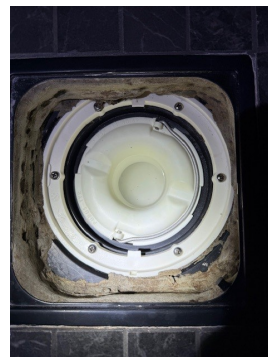
#### TG 3 Generell

Fliselagt bad med veggmontert dusj, servant og dusj. Det er glatt innredning og speil med lys i rommet. Det er varmekabler i gulv. Dusjvegg er i glass og det er regnfallsdusj. Det er ukjent når baderommet ble bygget, men det er nyere fliser, utstyr m.m. Ved inspeksjon ble det oppdaget at det ikke er noen membran ved sluk på baderommet. Rommet må derfor påregnes full renovering.

- Våtrommet må oppgraderes for å tåle normal bruk etter dagens krav.

- Våtrommet må totalrenoveres. Alle forhold med tettesjikt, våtsone, sluk m.m. må dokumenteres.

**Kostnadsestimat: 200 000 - 500 000**

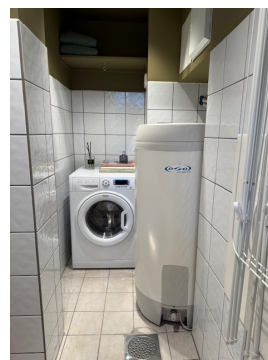
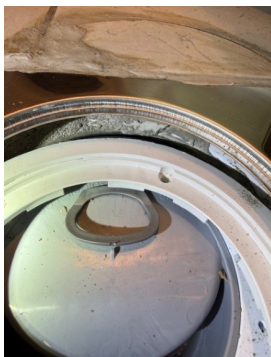
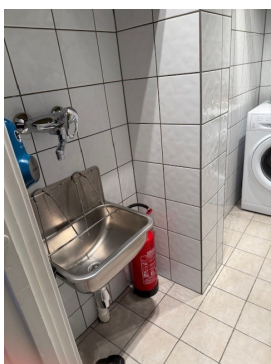
#### TG 3 Generell

Fliselagt vaskerom med utslagsvask, opplegg til vaskemaskin og bereder. Det er varmekabler i gulv. Det er ukjent når vaskerommet ble bygget, men det er noe nyere fliser m.m. Det er iflg eier helt nytt sluk, skiftet i forbindelse med rehabilitering av rør. Ved inspeksjon ble det oppdaget at det ikke er noen membran ved sluk på vaskerommet. Rommet må derfor påregnes full renovering.

- Våtrommet må oppgraderes for å tåle normal bruk etter dagens krav.

- Våtrommet må totalrenoveres. Alle forhold med tettesjikt, våtsone, sluk m.m. må dokumenteres.

**Kostnadsestimat: 200 000 - 500 000**

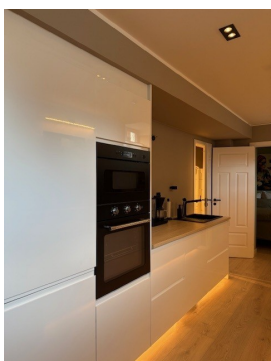
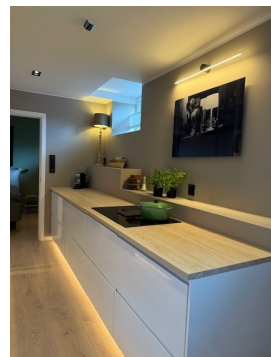
#### TG 1 Overflater og innredning

Nyere kjøkkeninnredning med høyglansfronter. Kjøkkenet har integrert induksjonstopp med ventilator, komfyr, oppvaskmaskin, microovn og kjølfrys.

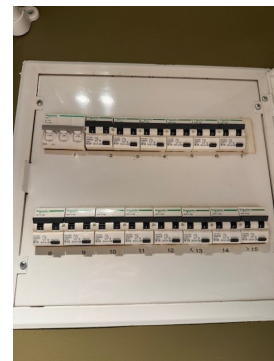
## Elektrisk anlegg

Det er noe nyere el-anlegg i boligen. Sikringsskap er med automatsikringer.
