# Tilstandsrapport

Boligbygg med flere boenheter

Fyrstikkbakken 14 F, 0667 OSLO

Befaringsdato: 03.12.2025

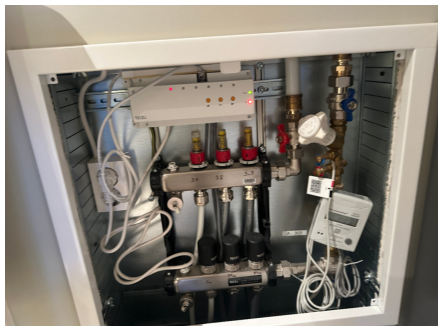
oppvarming av boligen fremstår med vannbåren gulvvarme i stue/kjøkken, entre og bad. Samleskap med rørkurser er plassert i entre.

Samleskap for gulvvarme
