# Tilstandsrapport

Enebolig

Vålgutua 65, 2436 VÅLER I SOLØR

Befaringsdato: 01.10.2025

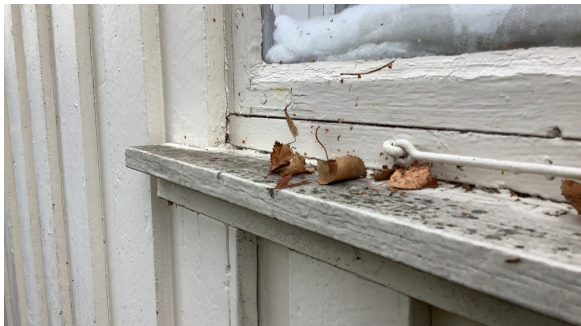
Vannbrett under vinduer har utilfredsstillende fall fra vindu, og dette kan føre til fuktinntrenging i vegg.

Vannbrett har ikke tilfredsstillende fall fra vindu.

Vannbrett bør endres slik at disse monteres med fall fra vinduer.

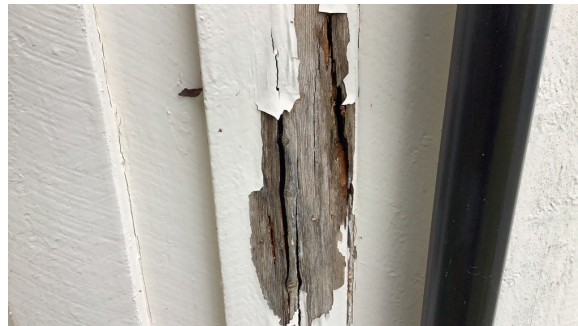
- Det er ingen eller liten lufting i nedre kant av kledning mot grunnmur.
- Det er påvist spredte råteskader i bordkledningen.

Eksempel på råteskadet bordkledning.

- Råteskadet trekledning må skiftes ut.

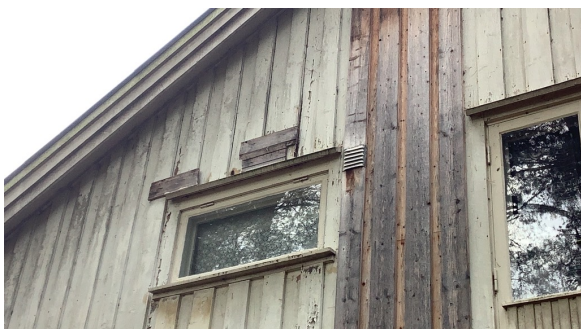
Ubehandlet bordkledning, og spredte råteskader over vindu.

Oppsprukket og værslitt bordkledning må vedlikeholdes.

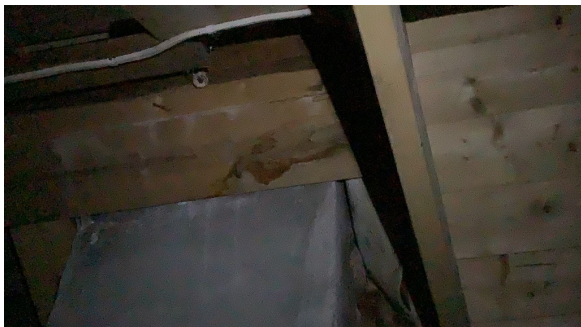
Det er påvist fuktskjolder rundt pipe, men kun på opprinnelig taktro. Det er derfor mulig at fuktskjolder oppstod før taktekingen ble skiftet ut. Hakkespett har laget hull i vegg mot øst.

Fuktskjolder i taktro inntil pipe.

Forholdet rundt pipe bør undersøkes ved forskjellige klimatiske forhold.

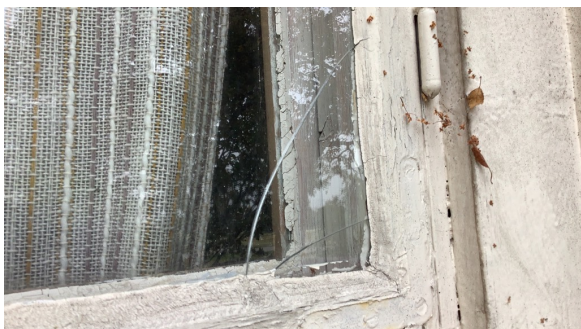
- Det er påvist noen glassruter som er punktert eller sprukne.
- Det er påvist vinduer med fukt/råteskader.

Eksempel på sprukket glass.

- Vinduer med råteskader må erstattes med nye.
- Vinduer med punkterte/sprukne glass må påregnes skiftes ut, enten hele vinduet eller kun selve glassene.

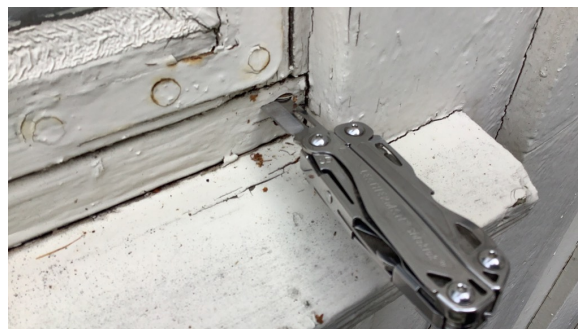
Råteskadet vindu.

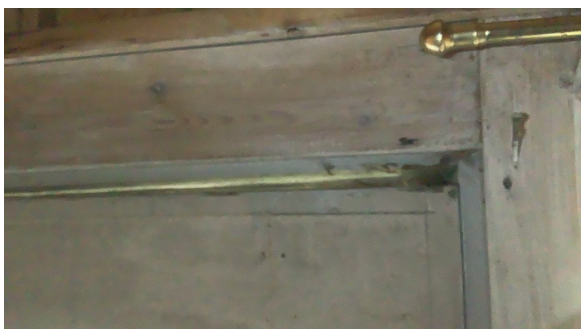
Det lyser inn mellom dør og dørkarm.

Åpninger kan utbedres med tettelist mellom karm og dørblad, men det vil være hensiktsmessig å påregne utskifting av dører.

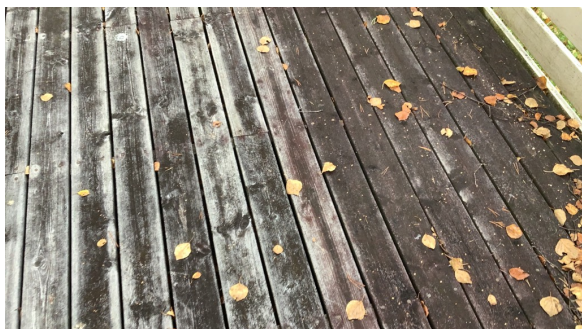
Værslitt terrassegulv.

Terrassen bør vedlikeholdes.

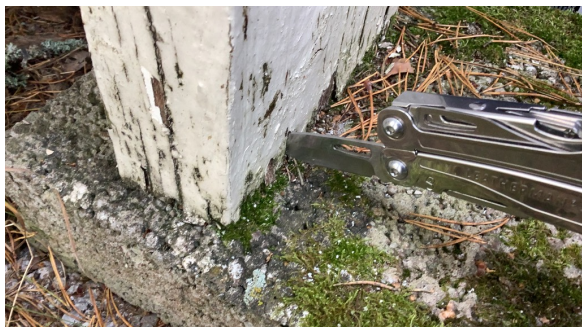
Råteskadet stolpe for tilbygget tak

Nedre del av stolper bør kappes vekk, og stolper bør monteres på stolpesko.

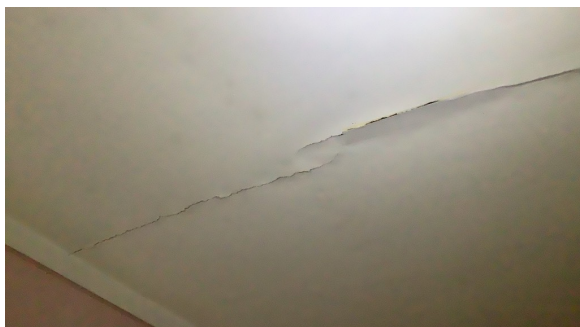
Rift i himling.

De fleste overflater er modne for oppussing og omfang kan styres av egne ønsker.

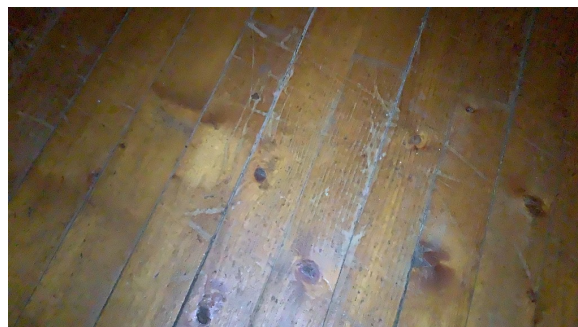
Eksempel på slitasje i gulv.

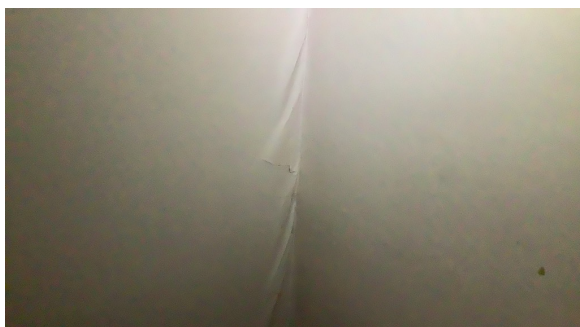
Tapet har bølget seg i hjørne.

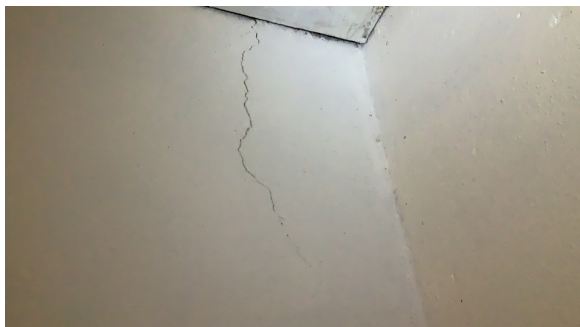
Manglende ildfast plate foran ildsted fører automatisk til TG3 i tilstandsrapporten.  
Det er påvist enkelte riss i pipe.

Riss i pipe.

Riss bør utbedres ved vedlikehold.

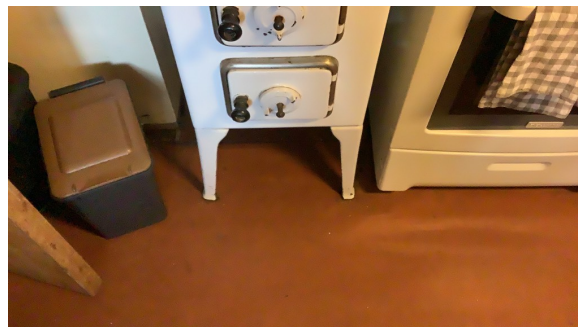
Manglende ildfast plate på gulv under ildsted.

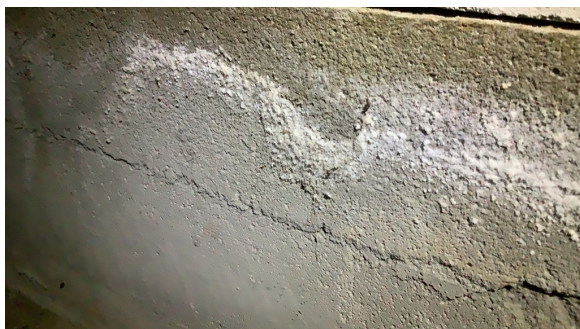
- Det er påvist indikasjoner på noe fuktgjennomtrenging i kjellergulv.
- Det er påvist indikasjoner på noe fuktgjennomtrenging inn i kjellermur.

Eksempel på saltutslag.

- Det påviste fuktnivå gir grunn til å overvåke konstruksjonen jevnlig for å se utvikling over tid, og eventuelt foreta tiltak for å unngå fuktskader.

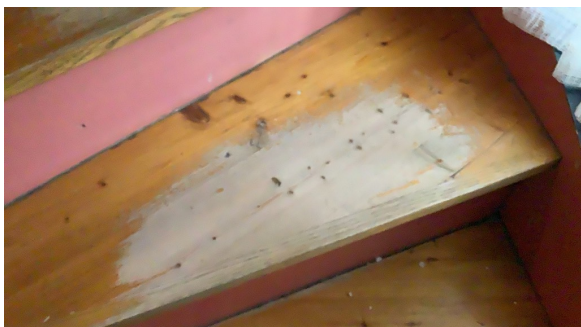
Slitasje i trapp.

Trapp bør vedlikeholdes.

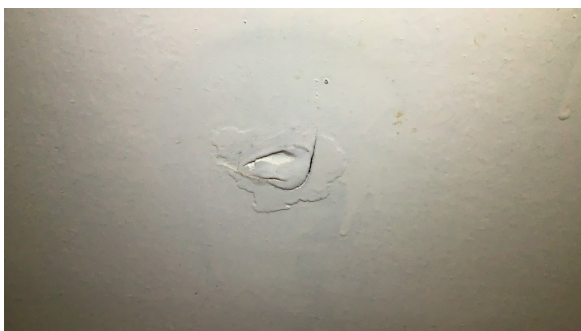
Eksempel på slitasje på dør.

Dører bør vedlikeholdes.

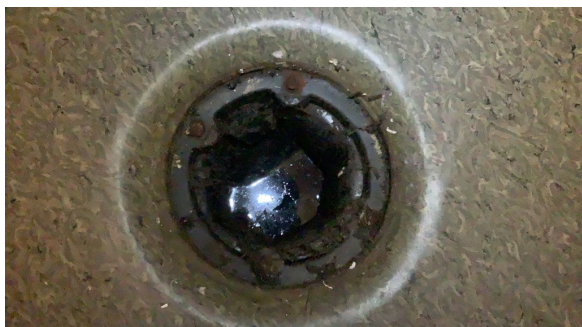
Plastsluk, og vinylbelegg er synlig ført under slukets klemring.

- Våtrommet må totalrenoveres. Alle forhold med tettesjikt, våtsone, sluk m.m. må dokumenteres.

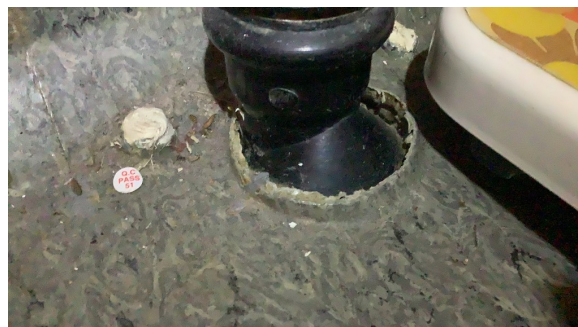
Utett vinylbelegg rundt gjennomføring.

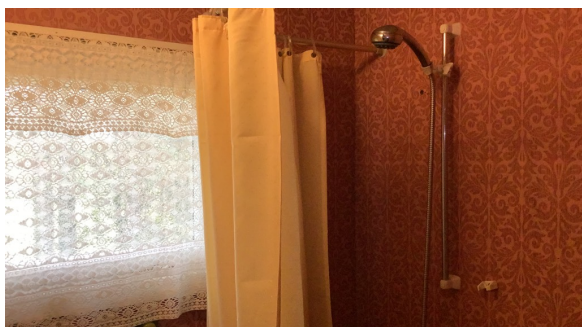
Vindu er plassert i den definerte våtsonen.

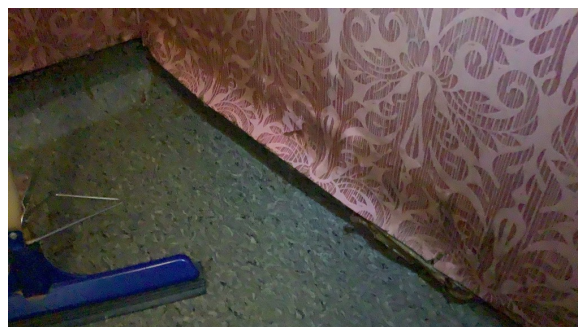
Våtromstapet har revnet og løsnet i nedre del av vegg i dusj.

Våtromstapet har revnet og løsnet fra vegg i dusjhjørnet.

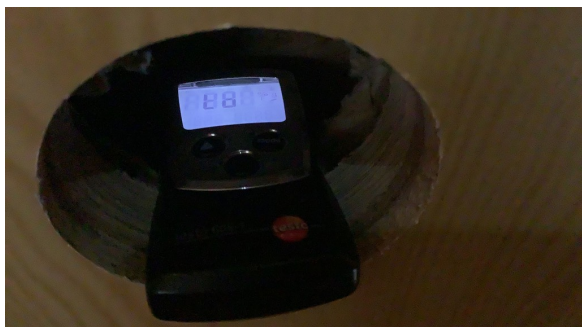
Hulltaking er foretatt uten å påvise unormale forhold. Hulltaking er foretatt i trapp bak området der våtromstapet er revnet i dusjhjørnet. Fuktkvotemåling (vekt%) i konstruksjonen ble målt til 8.

Hulltaking, og det måles tørt.

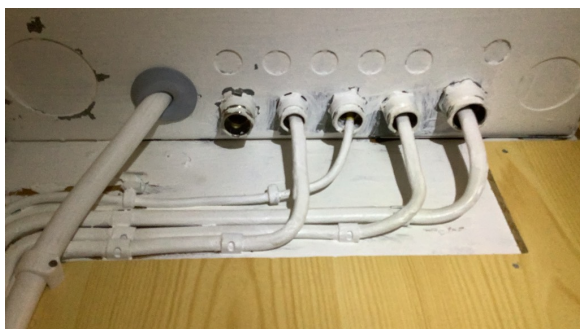
Manglende tetting i sikringsskap i andre etasje.

Avvik i el-kontroll bør rettes, og denne er vedlagt.

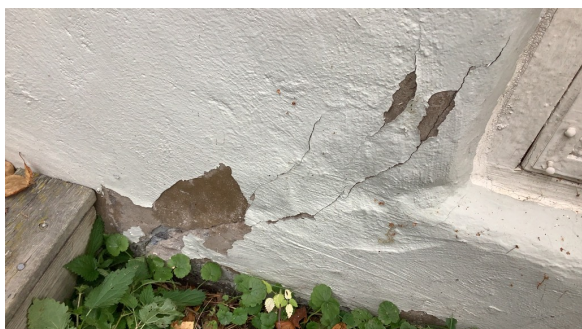
- Det er registrert skråriss som er symptom på setninger.
- Grunnmuren har sprekkdannelser.

Utvendig skråriss.

Utvendig forsegling av riss og sprekker for å forhindre frostspreng, og følg med på eventuell utvikling.

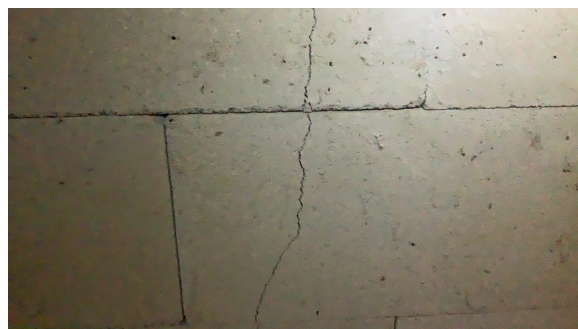
Innvendig skråriss.

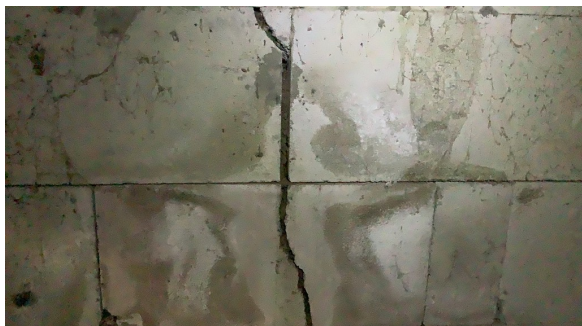
Innvendig sprekkdannelse.

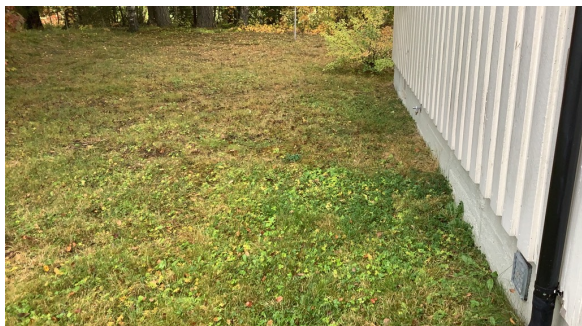
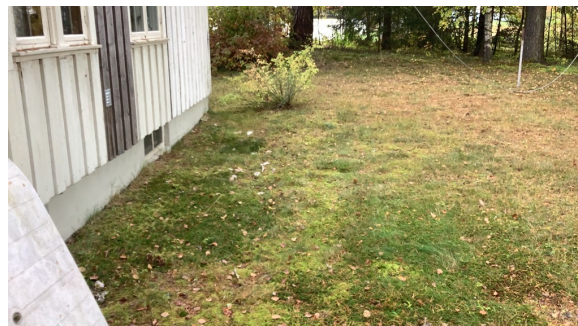
Utilfredsstillende fall fra bolig.

Terrengjustering bør utføres for å etablere tilfredsstillende fall fra boligen. Tilfredsstillende fall vil være minimum 1:50 i en avstand på minimum 3 meter fra boligen.

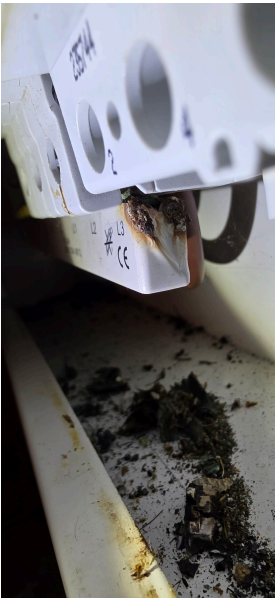
Tydelig tegn på varmegang, mest sannsynlig dårlig kontakt mellom skinne og automat. Bør rettes umiddelbart.

Bilde 1 Varmegang bør fikses snarest.

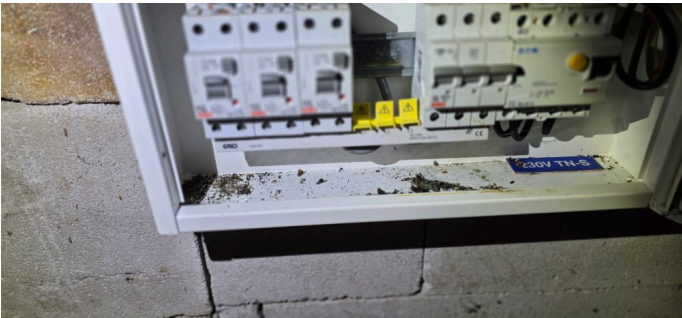
ID 1437767 - [C] En del søppel i bunn av skap på grunn av utette nippler.

Bilde 1 Søppel i bunn av tavle. Bør rengjøres.

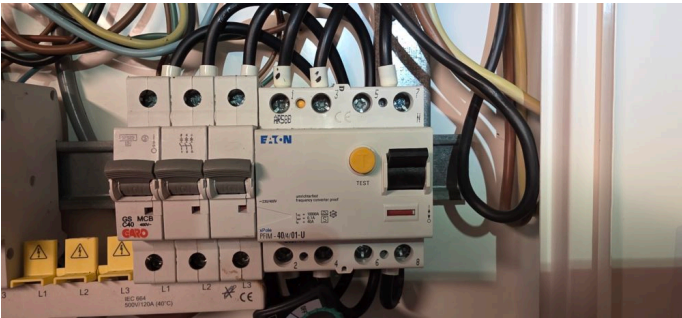
ID 1437826 - [F] Jordfeilbryter varmepumpe

**Bilde 1** Testknapp virket ikke. Det er nok feilkobling. Testknapp er nok koblet mellom N og L3. Lask eller flytte leder.

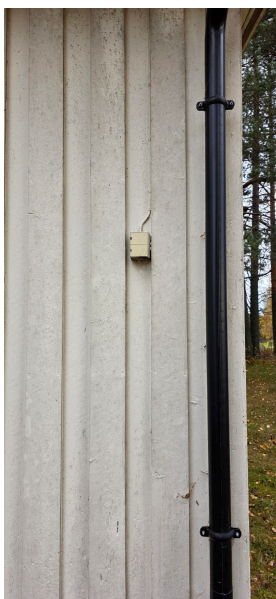
**Bilde 1** Stikk er montert feil vei. Skal monteres vannrett for å beholde ip grad for vann.

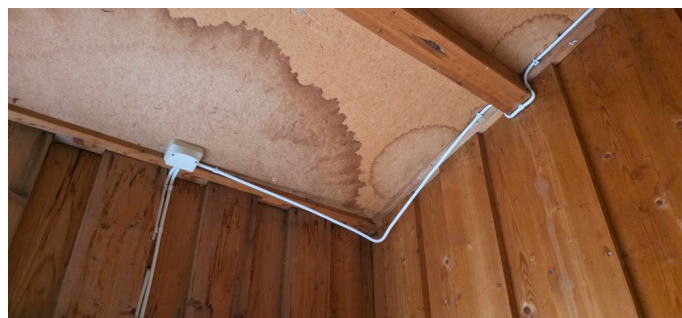
**Bilde 2** Kabel er løs og bør festet. Entre.

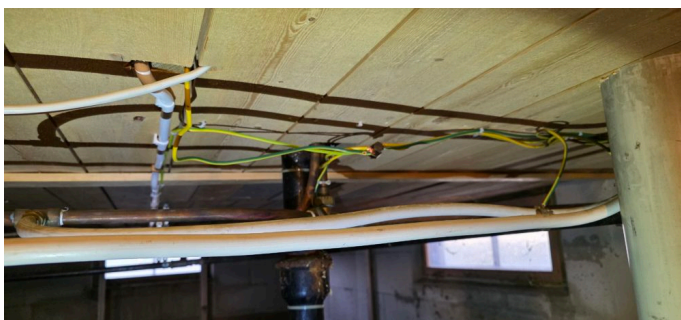
**Bilde 3** Løs jordledning, mangler noen fester. Kjellertak under kjøkken.

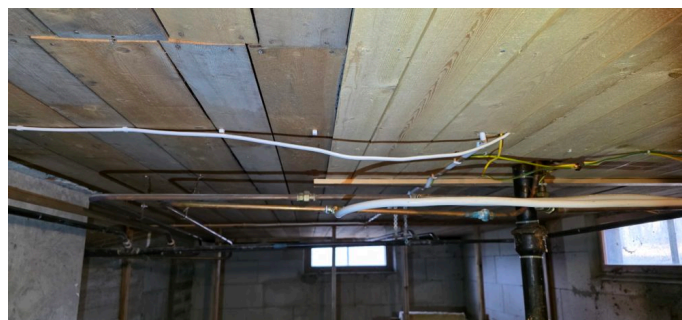
**Bilde 4** Løs kabel i kjellertak under kjøkken.

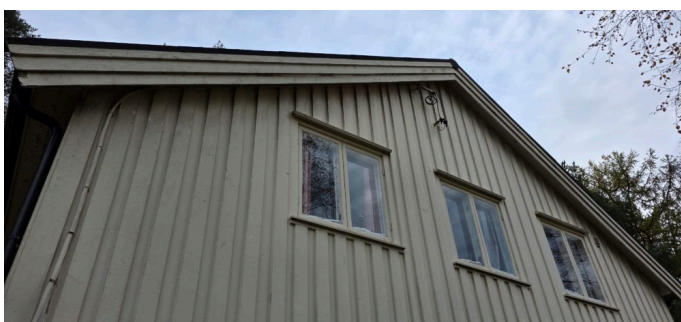
**Bilde 5** Gamle inntakskabel bør fjernes.

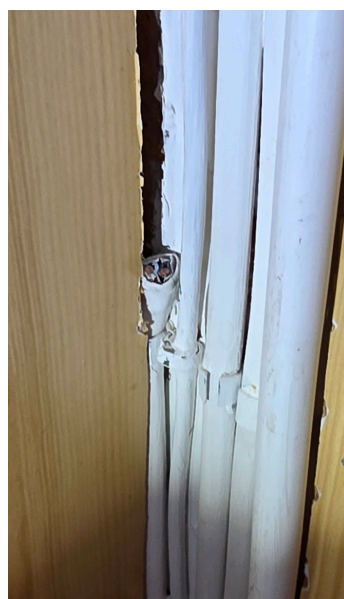
**Bilde 6** Kabel ikke korrekt avsluttet. Under sikringskap i 2 etasje

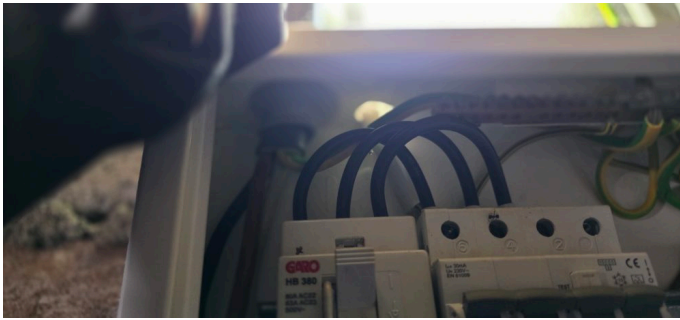
Bilde 1 Nippel mangler i skap kjeller.

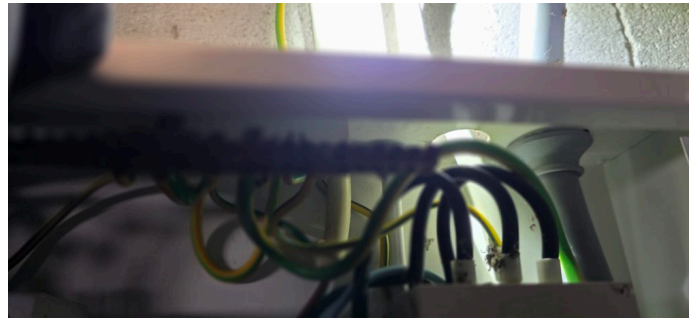
Bilde 2 Nippel sitter ikke fast i automatskap

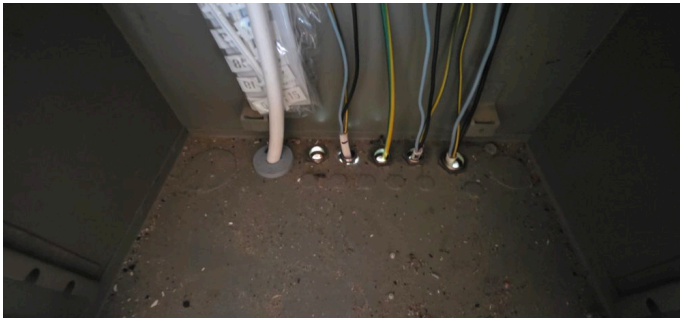
Bilde 3 En del manglende nippler, tetting i tavle 2 etasje.

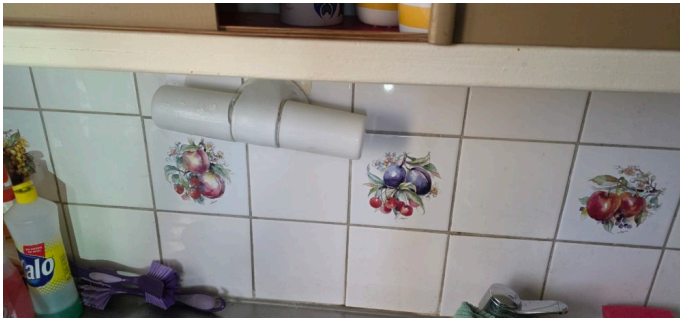
Bilde 1 Veggarmatur er løs. Ser ut som feste er defekt.

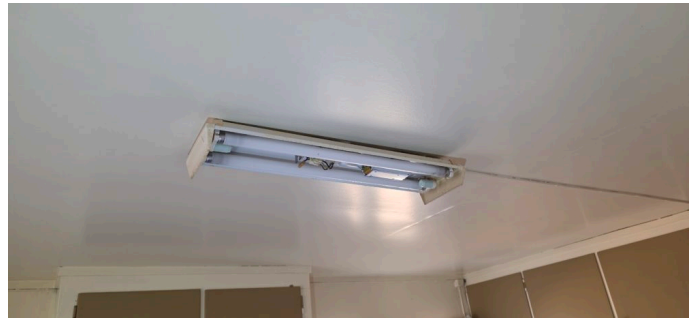
Bilde 2 Lampe tak mangler skjerm og er løs i enden

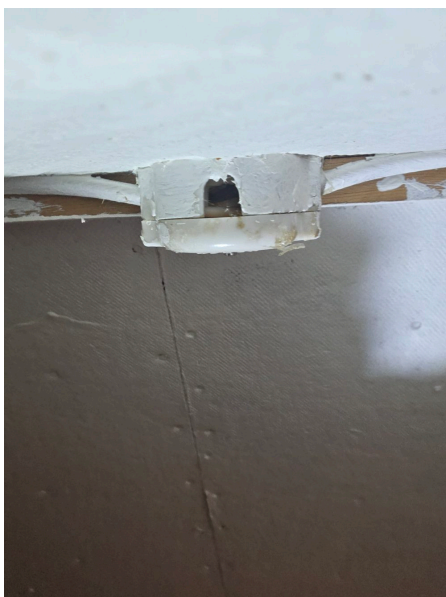
Bilde 1 Boks soverom flere. Ikke tette i bunn.

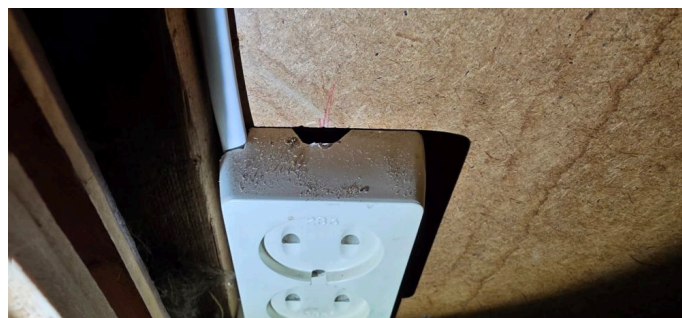
Bilde 2 Stikk i trappenedgang kjeller.

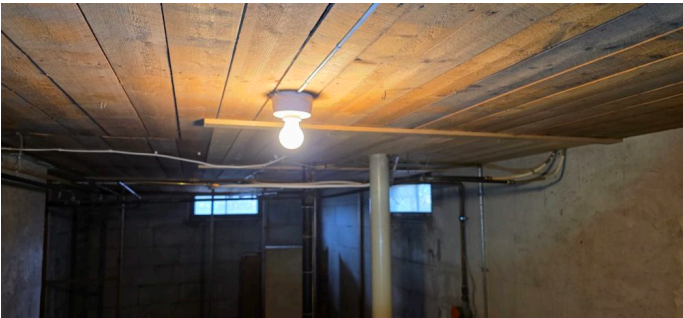
Bilde 1 Flere lamper i kjeller mangler kuppler.

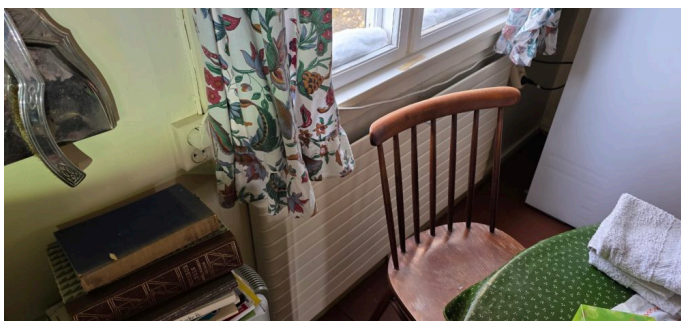
**Bilde 1** Ujordet stikk ved ledende radiator til kjøleskap på kjøkkenet medfører berøringsfare.
