# Tilstandsrapport

Enebolig

Solørvegen 219 , 2264 GRINDER

Oppdragsnr.: 20580-1847

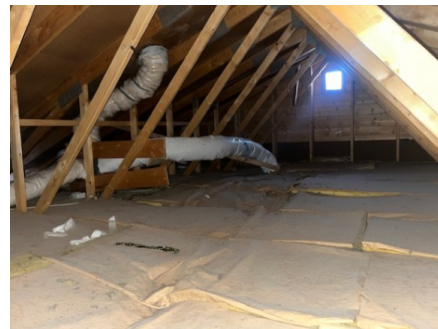
Isdannelser med motor.

Fjerning av is og nærmere kontroll av om det er fuktighet under isolasjonen på loftet i det samme område.

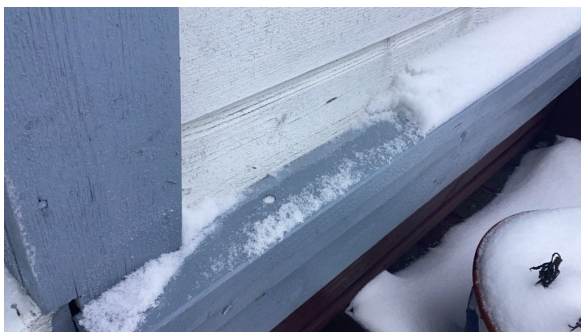
Innebygget veranda: Fasader har noe falming og slitasje. Avslutningen av trekledning ned mot gulv/beslag medfører økt fare for fuktbelastning og utvikling av slitasje og råte. Vinduer med enkle glass har slitasje og oppsprekking i kitt. Stedvis slitasje på overflater. Dør med isolerglass har fryst fast.

Trekledning på innebygget veranda går helt ned på gulvbord.

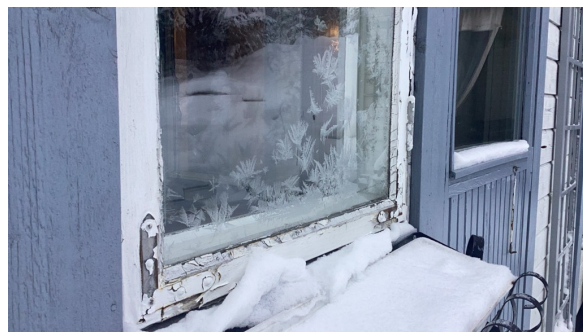
Eksempel på slitasje på vindu på innebygget veranda.

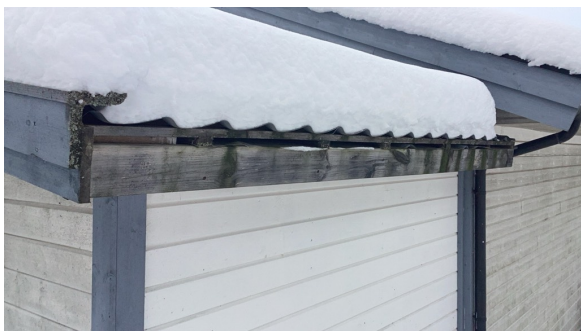
Det er ikke takrenne og beslag på takoverbygget veranda.

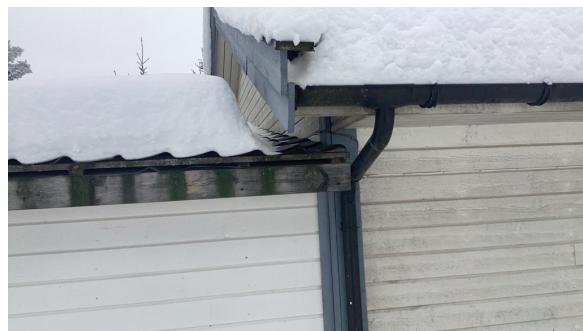
Takoverbygget veranda: Taksperrer er underdimensjonert. Det er noen skjevheter. Det er ikke tett overgang mellom tak og vegg på bolighus. Stedvis slitasje og misfarging. Gulvkonstruksjonen går delvis inn i/inn mot terreng, gir økt fuktbelastning og fare for utvikling av råteskader. Området er dekket av snø på befaring.

Takoverbygget veranda har ikke tett overgang mellom tak og vegg på bolighus.

Takoverbygget veranda: Etablering av tett overgang mellom vegg og tak. Vedlikehold av overflater. Nærmere kontroll av løsning hvor gulvkonstruksjon går inn mot terreng, evt. utbedring av løsning.

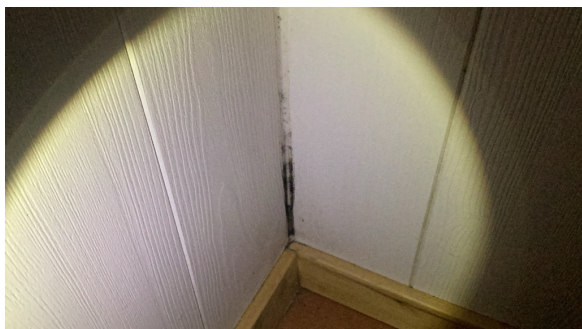
Svertesopp i veggghjørne mot nord-øst.

Det er ikke nødvendig med større tiltak, men flere overflater kan fremstå som modne for oppussing.  
Rengjøring/sanering av svertesopp.

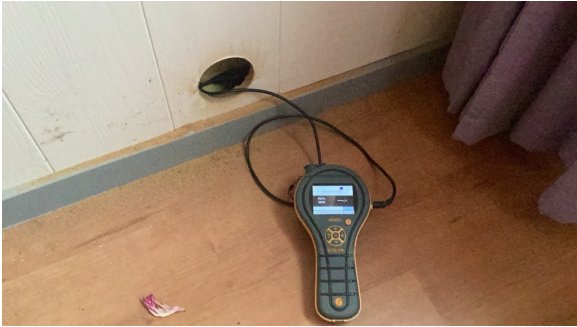
Hulltaking er foretatt uten å påvise unormale forhold.

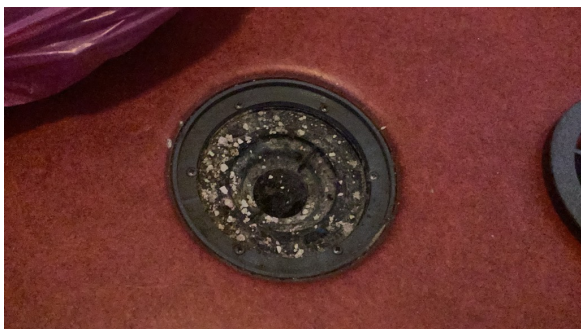
Sluk av plast med klemring.

- Overvåk tilstanden jevnlig. For å få tilstandsgrad 0 eller 1 må tettesjiktet skiftes ut, men tidspunktet for når dette er nødvendig er vanskelig å si noe om.

Det er ikke nødvendig med tiltak grunnet at det ikke er membran på vegger, men bruken av rommet må tilpasses deretter.

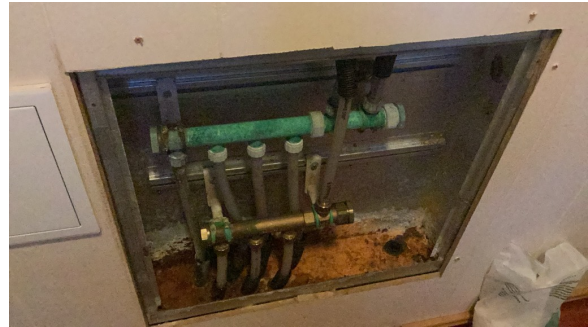
Det er lekkasje fra flere punkter inne i fordelerskap.

Lekkasje inne i fordelerskap.
