# Østregate 91 2317 HAMAR

## Tilstandsrapport Eierskifte

Boligtype: Leilighet i boligblokk

Byggeår: 1970

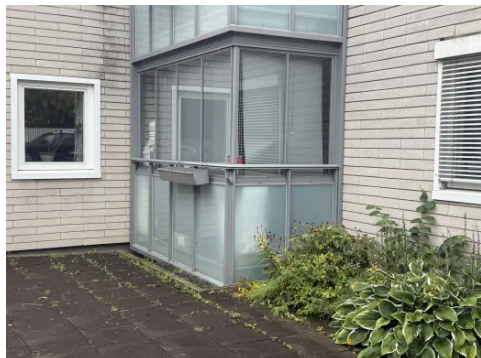
Leiligheten har en innglasset balkong på bakkeplan.

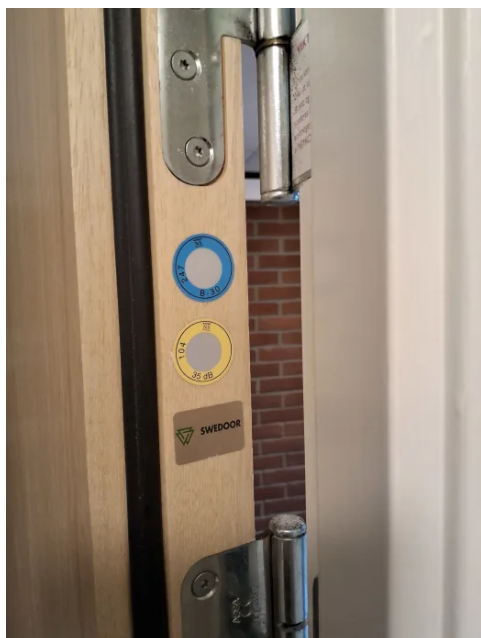
Leiligheten har entrédør med brannklasse B-30 og lydklasse 35 dB.

| Beskrivelse | |
|---|---|
| Det registreres utetthet og luftlekkasje på balkongdør. Selger har fremlagt bekreftelse fra styret om at det er bestilt utskifting av balkongdøren. | |

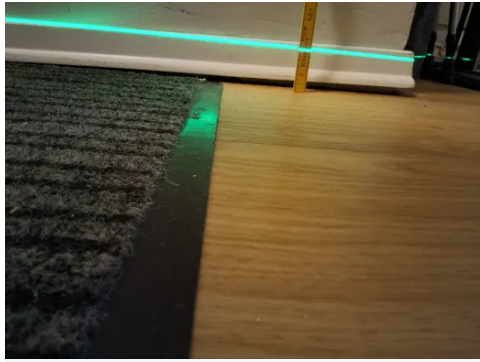
Det registreres glipe mellom gul og gulvlist som følge av ujevnt gulv.

Kontroll av etasjeskille utføres med nivelleringslaser. Det tas stikkprøver i to retninger i minst to rom per etasje der det lar seg gjøre. Det registreres skjevhet i stue, hvor forskjellen fra høyeste til laveste punkt er målt til 22 mm. Målingene er foretatt i en eldre bygning og bør ses i den sammenheng. For å få tilstandsgrad 0 eller 1 må høydeforskjeller rettes opp. Det vil imidlertid sjelden være økonomisk rasjonelt som et enkeltstående tiltak. Dersom leiligheten en gang skal renoveres, kan man vurdere slike tiltak.

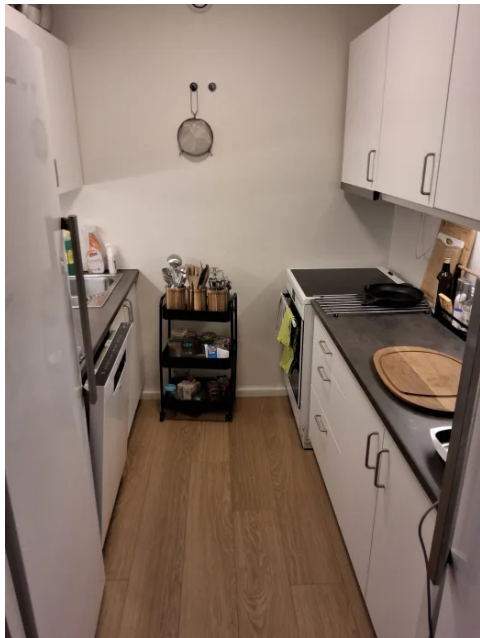
Oversiktsbilde kjøkken.

Åpen kjøkkenløsning. Innredningen er fra ukjent eksakt årstall, benkeplater er skiftet og hevet i 2023. Innredning med glatte fronter. Benkeplate av laminat. Nedfelt oppvaskkum med ett-greps kjøkkenarmatur. Benkeskapsbelysning og stikkontakter over kjøkkenbenk. Frittstående komfyr med komfyrvakt, oppvaskmaskin og kjøleskap. Gulvflater belagt med klikkvinyll. Vegg og himlingsflater i malte flater.

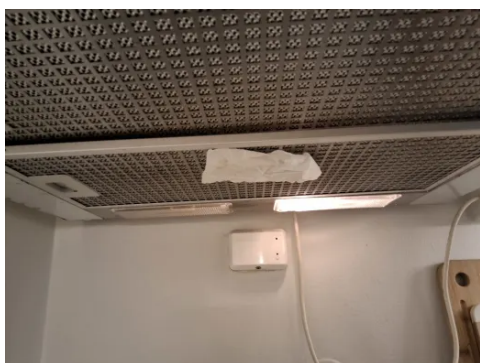
Kjøkkenventilatoren er testet med papir og det registreres sug i kanalen.

Avtrekkseffekt er testet med papir.

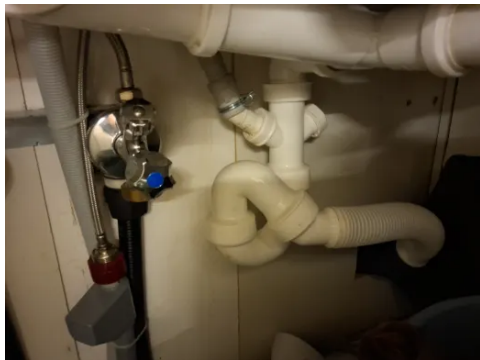
Leiligheten har synlige avløpsrør av plast.

Det er flere boenheter i bygget og kontroll om kloakk er luftet over tak er ikke foretatt. Det er ikke påvist noen stakeluke i boenheten. Staking kan i enkelte tilfeller utføres via sluk eller andre installasjoner med avløp.

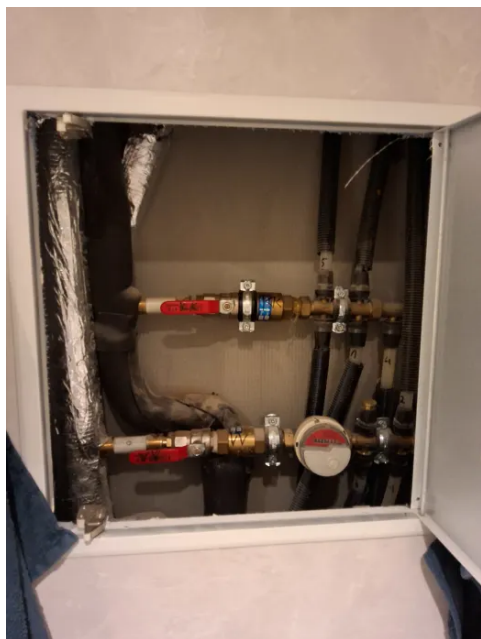
Åpen rørfordeling med stoppekraner er plassert i sjakt på bad.

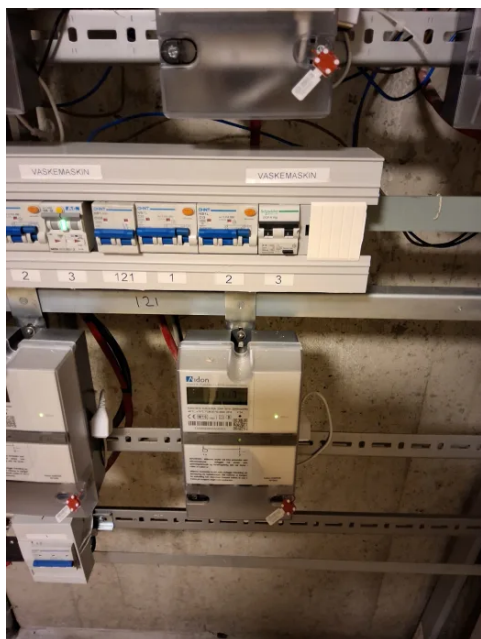
Sikringer tilhørende leiligheten er plassert i felles sikringsskap.

Det er ikke fremlagt samsvarserklæring på elektrisk arbeid/anlegg montert etter 01.01.1999.

Med bakgrunn i de registrerte avvik bør det gjennomføres en utvidet el-kontroll av en kvalifisert elektrofaglig person.

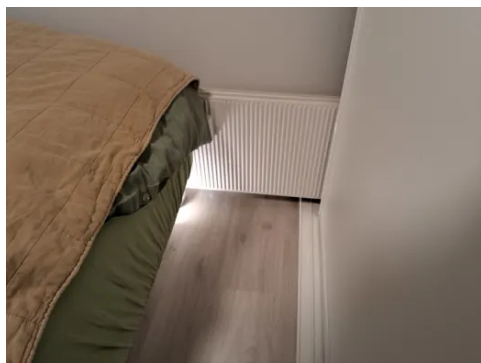
Leiligheten er oppvarmet med radiatorer tilknyttet fjernvarme.

Radiatorer (med tilhørende røropplegg) er vurdert til å ha en alder som tilsier at anbefalt brukstid er passert. Konsekvens er usikker restlevetid. Det er ikke behov for utbedringstiltak siden anlegget fungerer i dag, men ut ifra alder kan skader plutselig oppstå på eldre anlegg. Normalt sett vil vedlikeholds- og utbedringskostnader tilfalle borettslaget.

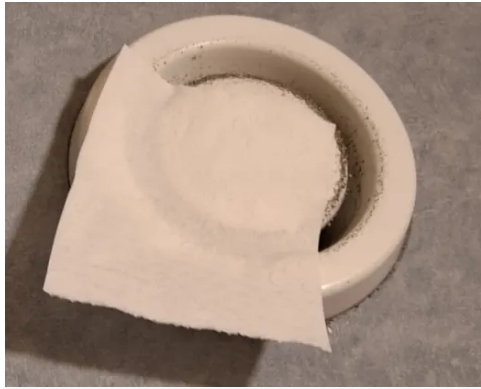
Avtrekkseffekten er testet med papir.

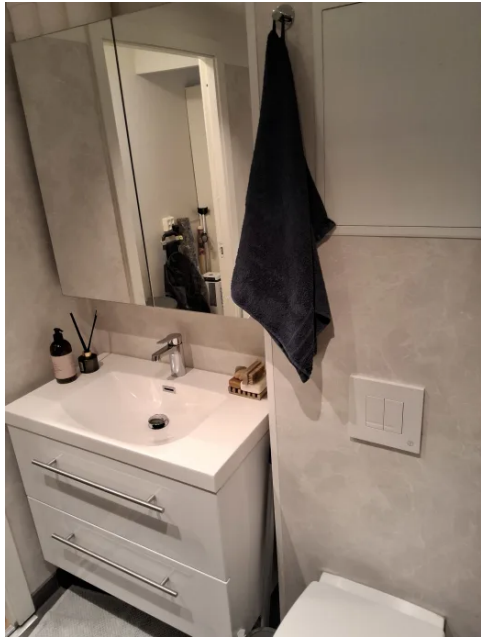
Oversiktsbilde bad.

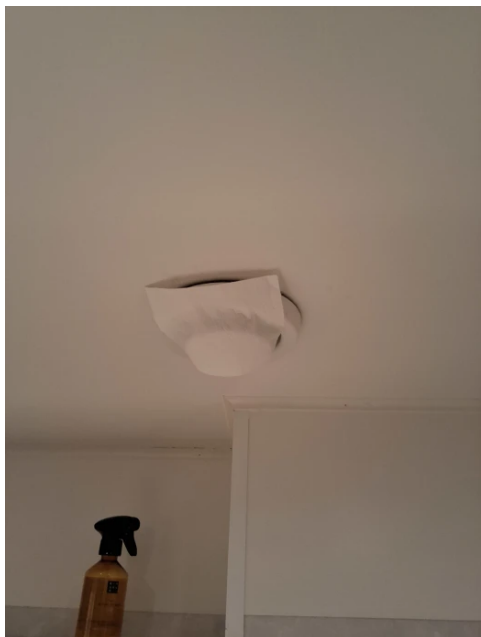
Avtrekkseffekt er testet med papir.

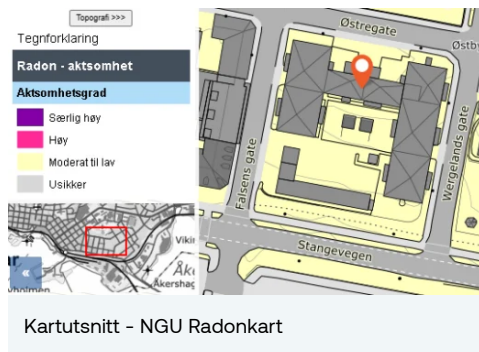
Det er ukjent om radonmåling er gjennomført i bygget.

Bygget ligger i ett område med moderat til lav aktsomhetsgrad. Informasjon er innhentet fra NGU radonkart.

For å kartlegge de faktiske forholdene bør det gjennomføres radonmåling.
