# Østregate 91 2317 HAMAR

## Tilstandsrapport Eierskifte

Boligtype: Leilighet i boligblokk

Byggeår: 1970

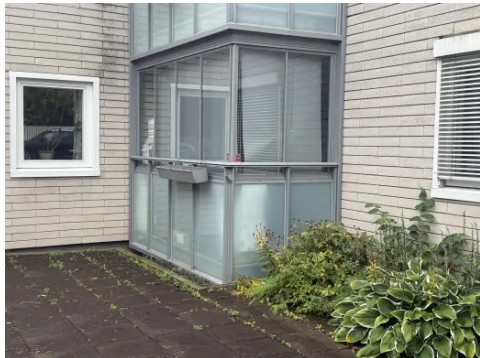
### 6.1 Balkong, terrasse, platting

Leiligheten har en innglasset balkong på bakkeplan.

| Type | Balkong |
|---|---|
| TG-1 | |

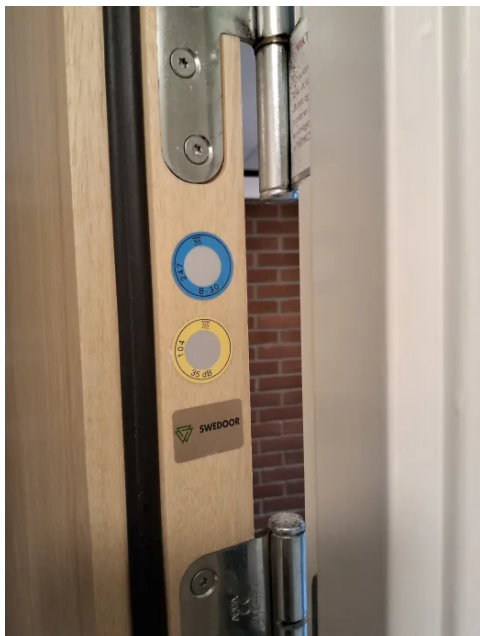
### 6.2 Vinduer og dører

Leiligheten har entrédør med brannklasse B-30 og lydklasse 35 dB.

| Beskrivelse | |
|---|---|
| TG-1 | |
| Balkongdøren er ikke vurdert, da denne har blitt skiftet etter befaringen. | |

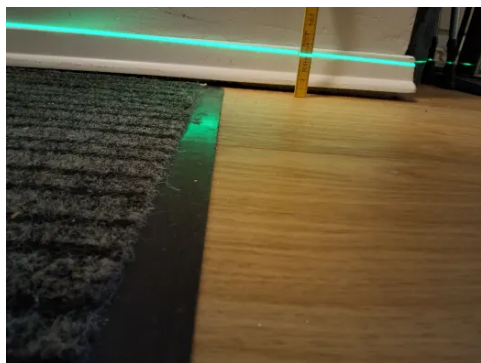
## 6.3 Etasjeskille og gulv på grunn

Det registreres glippe mellom gul og gulvlist som følge av ujevnt gulv.

| Er det påvist nedbøy, skjevheter eller svikt i etasjeskille/gulv? | Ja |

**TG-2**

Kontroll av etasjeskille utføres med nivelleringslaser. Det tas stikkprøver i to retninger i minst to rom per etasje der det lar seg gjøre. Det registreres skjevhet i stue, hvor forskjellen fra høyeste til laveste punkt er målt til 22 mm. Målingene er foretatt i en eldre bygning og bør ses i den sammenheng. For å få tilstandsgrad 0 eller 1 må høydeforskjeller rettes opp. Det vil imidlertid sjelden være økonomisk rasjonelt som et enkeltstående tiltak. Dersom leiligheten en gang skal renoveres, kan man vurdere slike tiltak.

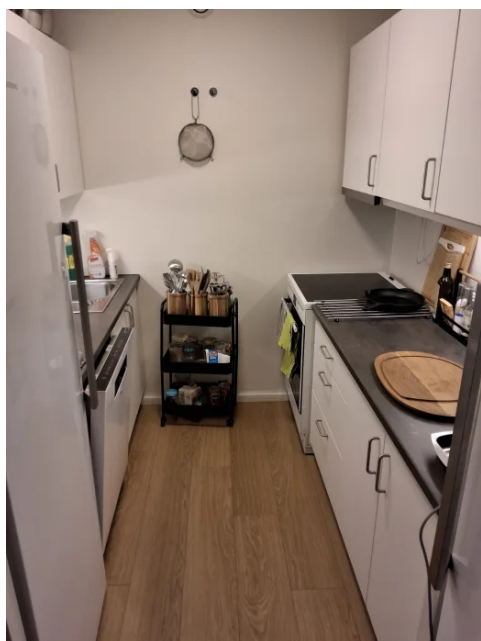
## 6.4 Kjøkken

Oversiktsbilde kjøkken.

**TG-1**

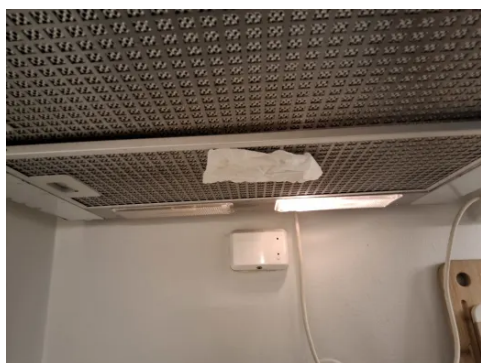
Kjøkkenventilatoren er testet med papir og det registreres sug i kanalen.

Avtrekkseffekt er testet med papir.

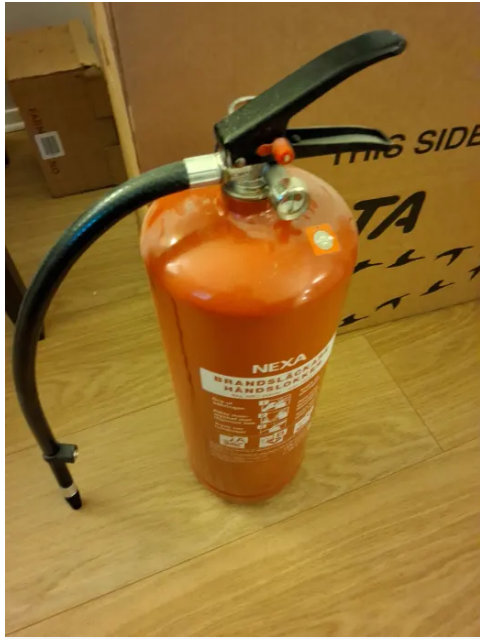
## 6.5 Lovlighet / HMS

Brannslukningsapparat er kontrollert i 2022.

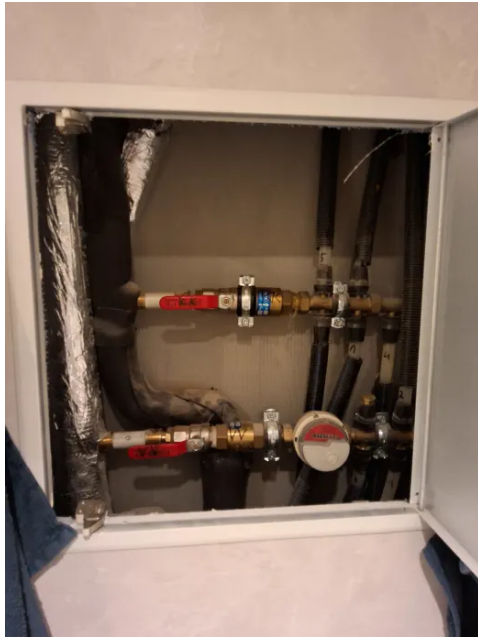
## 6.7 Vannledninger

Åpen rørfordeling med stoppekraner er plassert i sjakt på bad.

| TG-1 | |

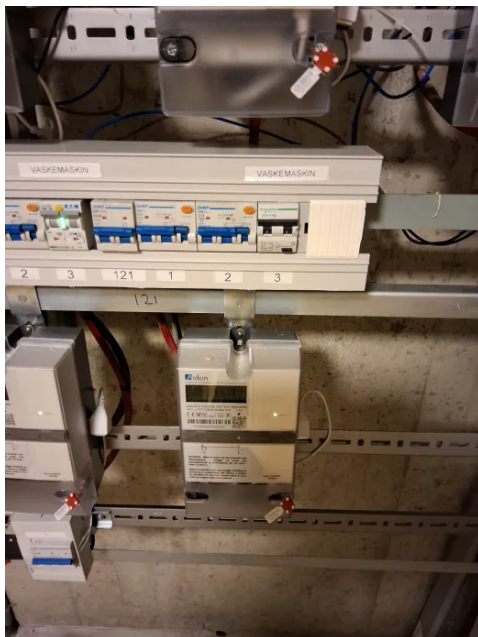
## 6.8 Elektrisk

Sikringer tilhørende leiligheten er plassert i felles sikringsskap.

| Er det manglende samsvarserklæring på arbeider utført etter 01.01.1999? | Ja |

**TG-2**

Det er kun fremlagt samsvarserklæring på deler av elektrisk arbeid/anlegg montert etter 01.01.1999.

Med bakgrunn i de registrerte avvik bør det gjennomføres en utvidet el-kontroll av en kvalifisert elektrofaglig person.

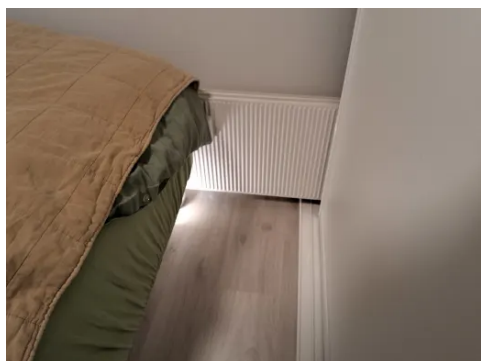
## 6.9 Vannbåren varme

Leiligheten er oppvarmet med radiatorer tilknyttet fjernvarme.

| Har vannrør nådd en alder som gir økt risiko for skader eller følgeskader? | Ja |

**TG-2**

Radiatorer (med tilhørende røropplegg) er vurdert til å ha en alder som tilsier at anbefalt brukstid er passert. Konsekvens er usikker restlevetid. Det er ikke behov for utbedringstiltak siden anlegget fungerer i dag, men ut ifra alder kan skader plutselig oppstå på eldre anlegg. Normalt sett vil vedlikeholds- og utbedringskostnader tilfalle borettslaget.

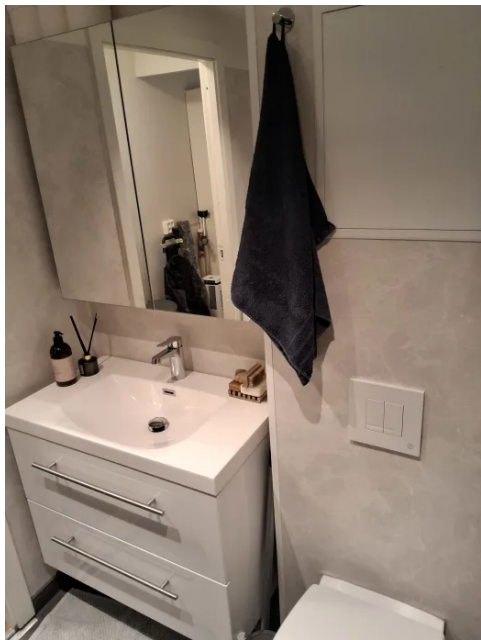
## 6.11 Våtrom

Oversiktsbilde bad.

| Er det registrert riss, sprekker i fuger, bom (hulrom) under flis? | Ja |

| Det registreres moderate tegn til bomlyd (tegn til hulrom) under enkelte gulvfliser. Eksakt årsak er ikke kjent. Tiltak vurderes ikke til å være nødvendig, men forholdet bør holdes under oppsikt for å fange opp en eventuell negativ utvikling. Til informasjon så har selger meldt forholdet inn til borettslaget, og dette blir fulgt opp videre. | |

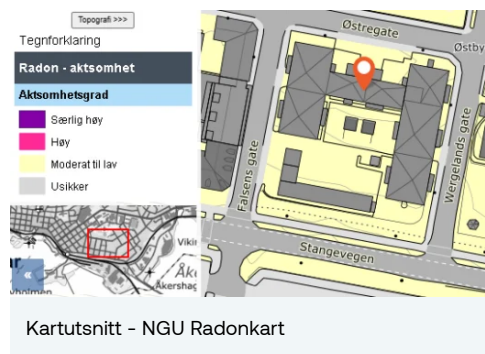
## 6.13 Radon

Bygget ligger i ett område med moderat til lav aktsomhetsgrad. Informasjon er innhentet fra NGU radonkart.

TG-2

Det er ukjent om radonmåling er gjennomført i bygget.

For å kartlegge de faktiske forholdene bør det gjennomføres radonmåling.
