Salg  
Slettavegen 4A  
2312 Ottestad

#### Boligens tekniske tilstand:

Takstmann

Dato: 02/11/2024

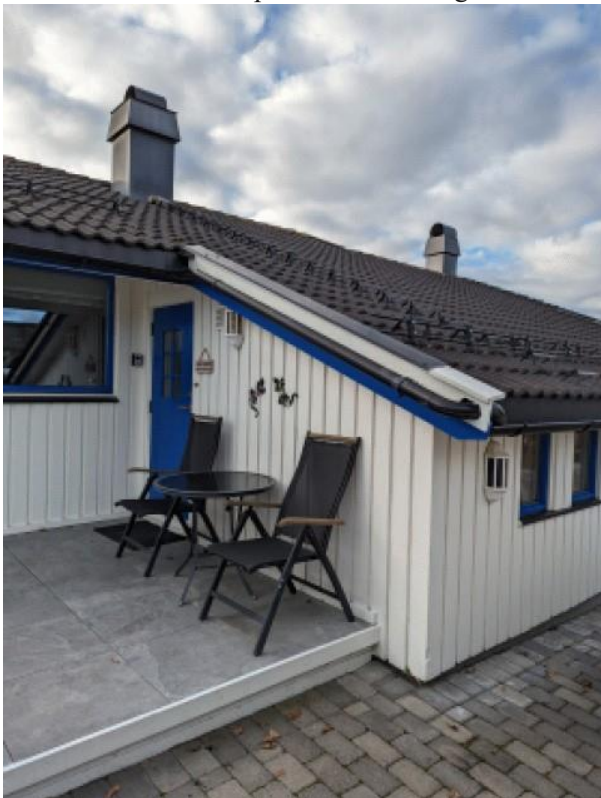
**Merknader:** Panel går helt til vannbord uten dryppkant, rundt deler av boligen.

Det er fra bakkenivå foretatt en visuell kontroll, kombinert med stikkprøver på tilfeldig valgte områder. I den forbindelse registreres det noe forhøyet fuktverdi på vindski, som mangler beslag på isbord. Ellers ble det ikke registrert forhøyet fuktverdier, sopp eller råteskader.

Det ble ikke registrert vannbord over vindu og dører.

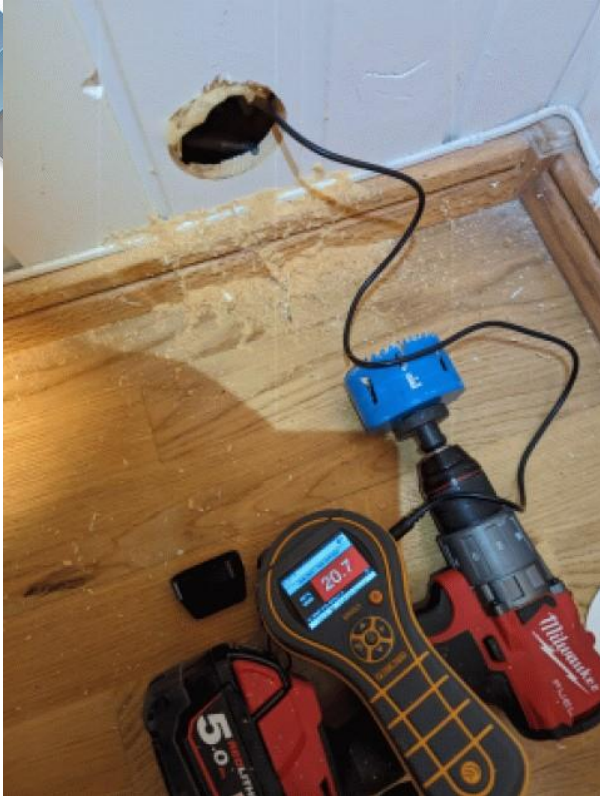
Ventilasjon er mangelfullt i kjeller.

#### TG 3 9.1.3 Fuktmåling og ventilasjon

**Merknader:** Det ble registrert fukt i svill bak panel i treningsrom. Det ble kun sjekket på et sted.

Det anbefales flere ventiler i vegger/vinduer.
