# Tilstandsrapport

Rekkehus

Hestehovveien 6A , 3772 KRAGERØ

Befaringsdato: 24.03.2026

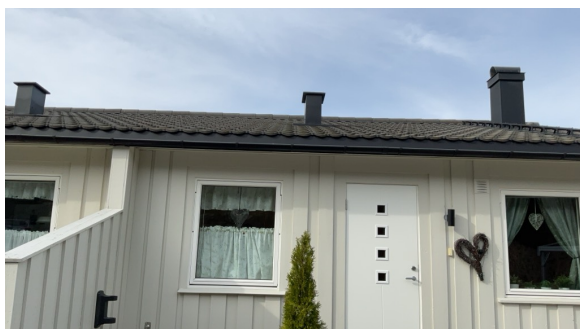
### ! TG 1 Taktekking

Taket er tekket med takplater, med taksteinprofil.

**Årstall:** 2009

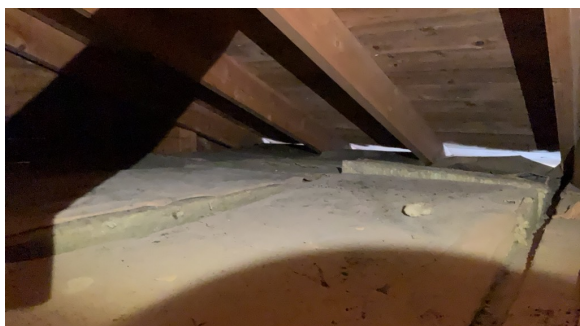
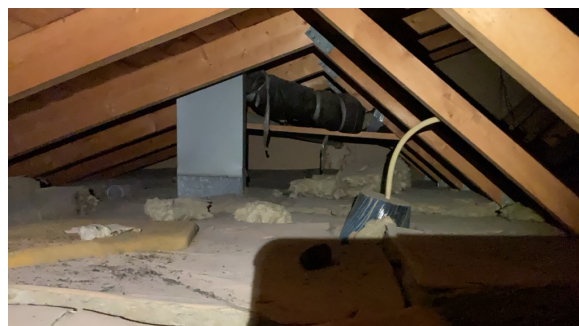
## ! TG 1 Takkonstruksjon/Loft

Det er saltak i trekonstruksjon.

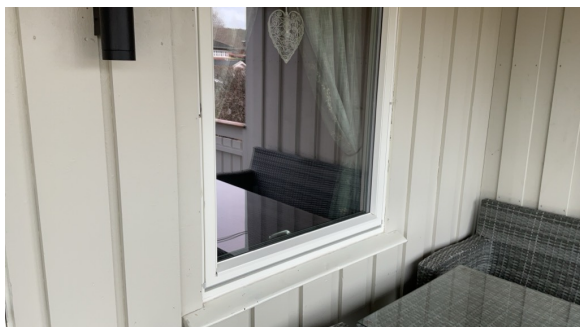
## ! TG 1 Vinduer

Det er vinduer med isolerglass.

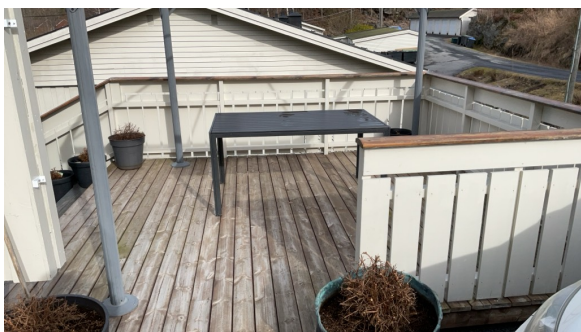
## ! TG 1 Terrasse - 2

Ca. 25 kvm.

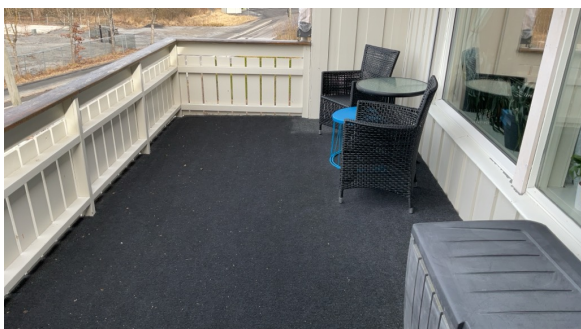
## ! TG 1 Balkong

Det er balkong i trekonstruksjon.

Ca. 16 kvm.

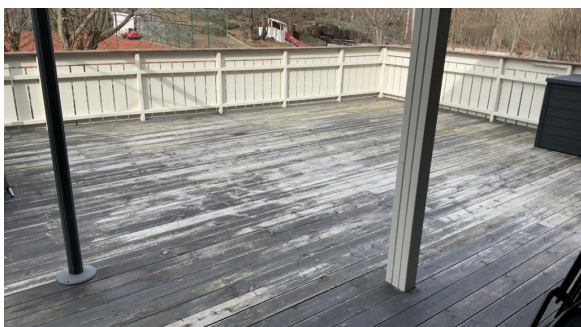
## ! TG 1 Terrasse

Det er terrasse i trekonstruksjon. Dekker og rekkverk har normal vær- og bruksslitasje.

Ca. 80 kvm.

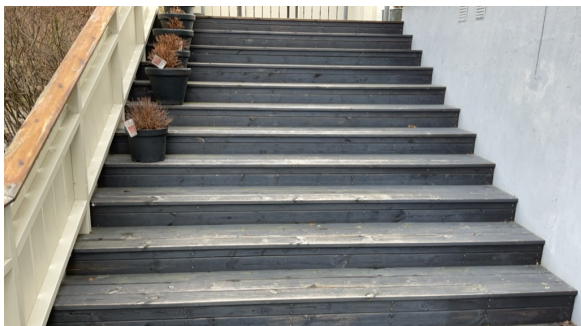
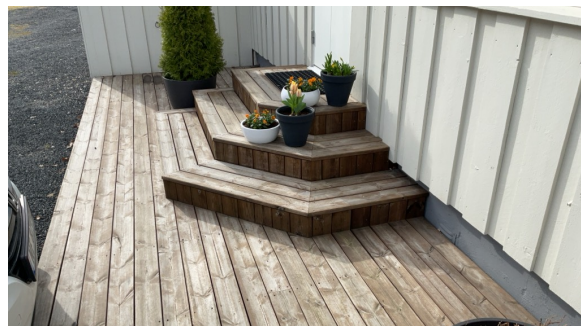
## ! TG 1 Utvendige trapper

Det er trapper av tre.

Det er ikke montert rekkverk på trappen ved inngangsdøren.

- Håndløper på innvendig trapp bør monteres, men det var ikke krav på byggetidspunktet.
- Rekkverk for utvendige trapper må monteres for å lukke avviket.
- Det bør gjennomføres radonmålinger.

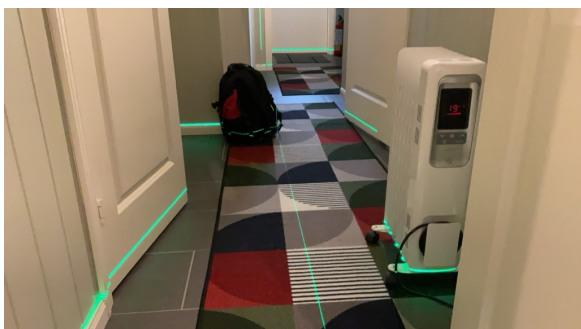
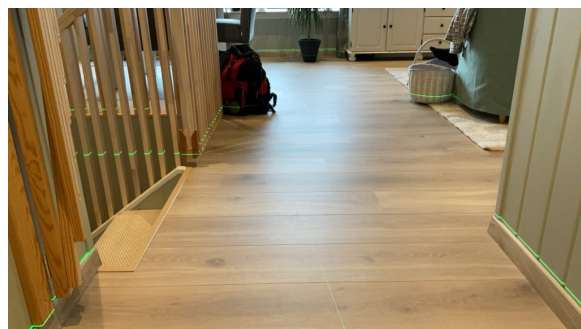
### TG 1 Etasjeskille/gulv mot grunn

Etasjeskillere er trebjelkelag. Gulv på grunn er av betong.

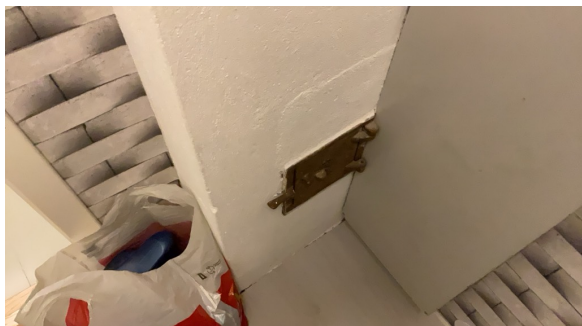
### TG 1 Pipe og ildsted

Det er elementpipe. Det er ikke tilkoblet ildsted. Hvis det installeres vedovn, vil dette utløse krav til avstand fra brennbart materiale og stigerinn til feier, samt ubrennbart materiale under ovn og feieluke.

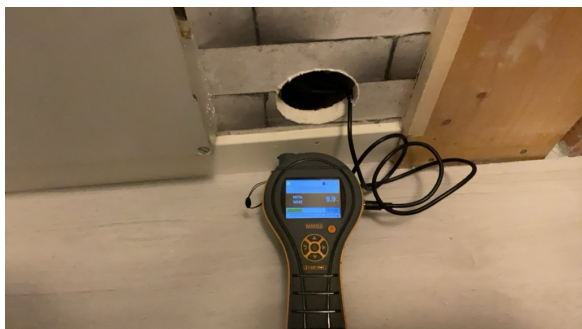
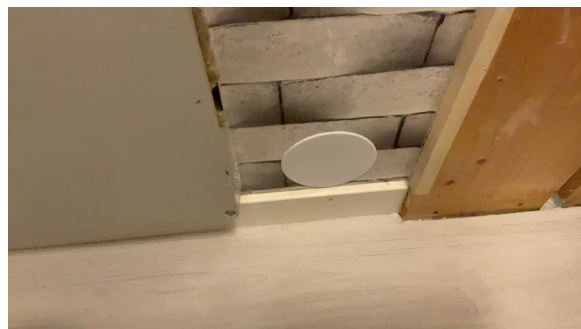
## TG 2 Rom Under Terreng

Hulltaking er foretatt og det er påvist avvik i konstruksjonen.

Det er benyttet plast på innvendige vegger, under terreng. Normalt skal det ikke benyttes plast i slike konstruksjoner, men dette var en vanlig utførelse da huset ble oppført.

Det er ikke behov for tiltak, men fuktnivået må overvåkes.

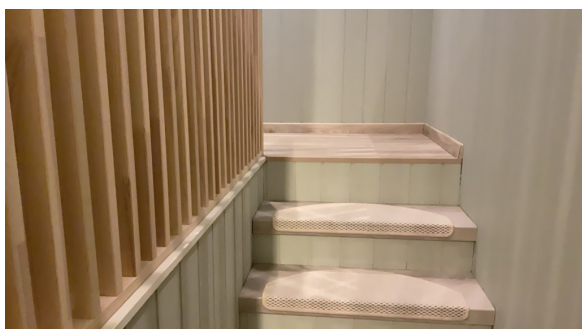
## TG 1 Innvendige trapper

Det er innvendig trapp av tre.

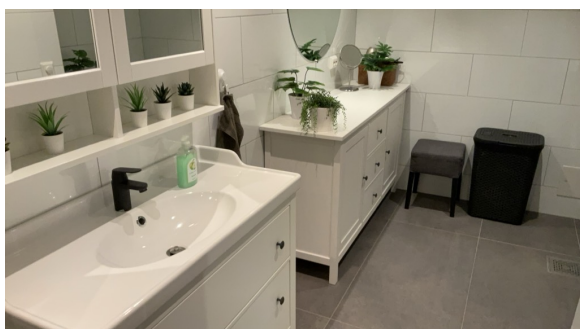
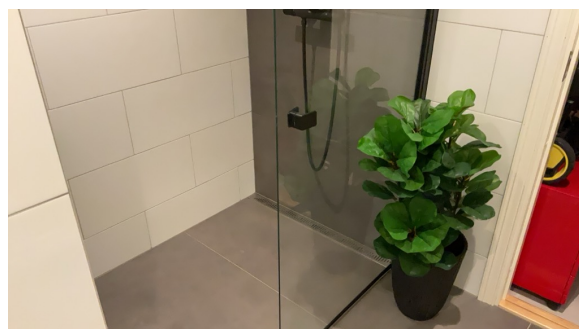
Aktuell byggeforskrift er teknisk forskrift 2017.

Årstall: 2020

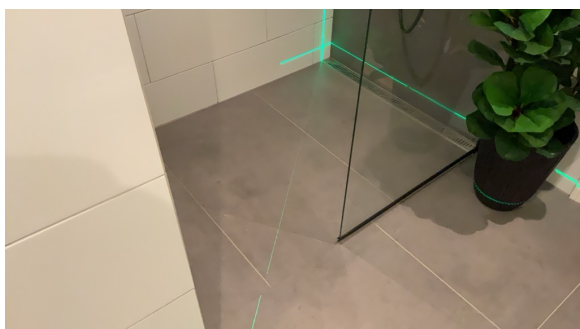
#### TG 1 Overflater Gulv

Det er flislagt gulv og varmekabler.

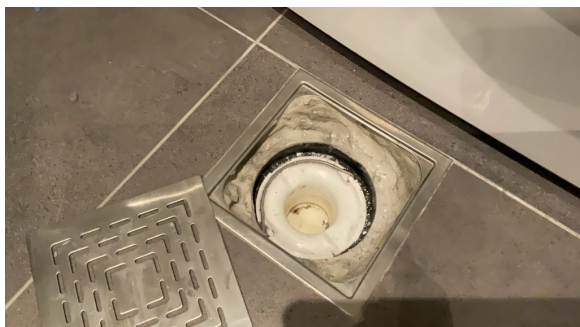
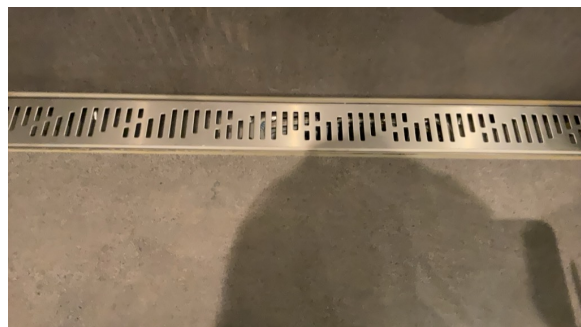
#### TG 1 Sluk, membran og tettesjikt

Det er plastsluk og smøremembran. En inspeksjon av sluket vil i de fleste tilfeller ikke avdekke om det er benyttet membran, slukmansjett eller gi noe pekepinn om membranens beskaffenhet.

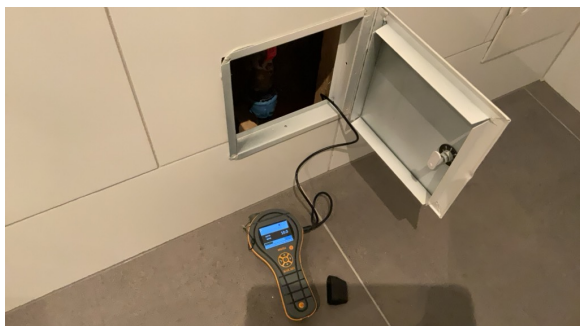
### ! TG 0 Tilliggende konstruksjoner våtrom

Det ble søkt etter fukt i bunnsvillen, ved luken til stoppekranen, uten å påvise unormale forhold.

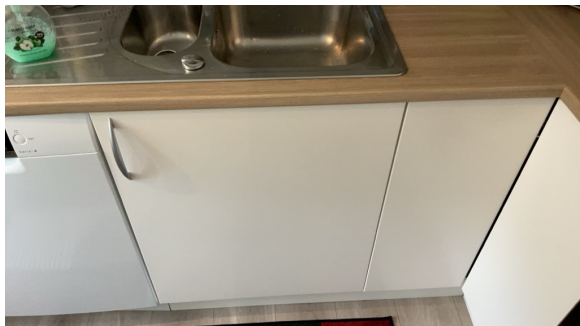
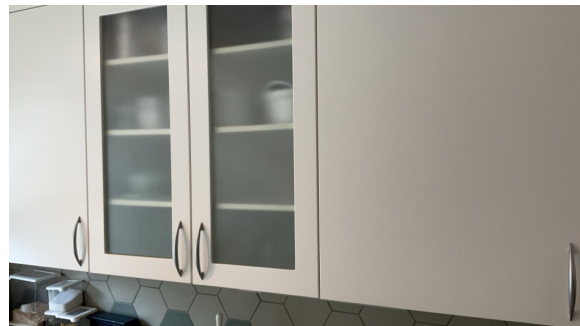
### ! TG 1 Overflater og innredning

Innredning med glatte fronter og laminert benkeplate.

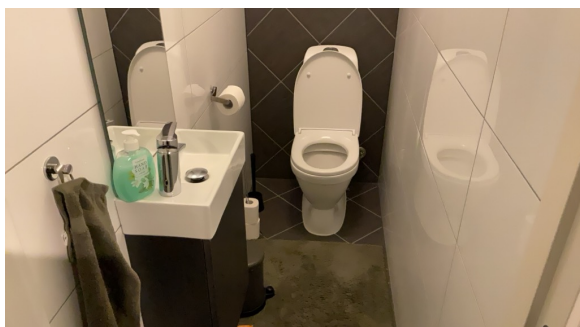
### ! TG 2 Overflater og konstruksjon

Det er separat wc med servant.

- Toalettrom har kun naturlig avtrekk fra rommet, NS 3600 krever mekanisk avtrekk for å kunne gi TG 0/1.

- Mekanisk avtrekk bør etableres på toalettrom.

**Kostnadsestimat: Under 20 000**

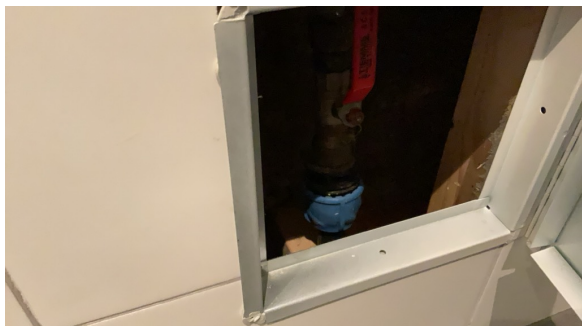
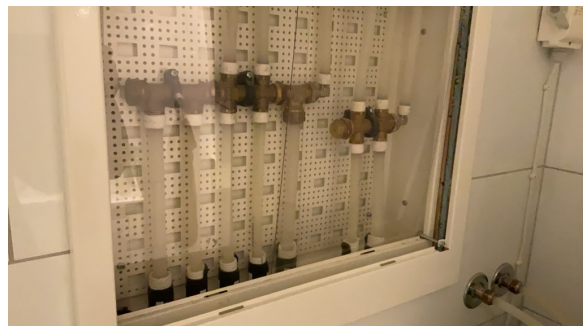
### ! TG 1 Vannledninger

Innvendige vannledninger er av plast (rør i rør). Det er besiktiget i rørskap.

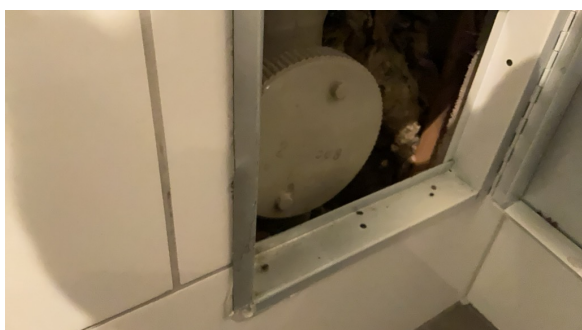
## ! TG 2 Avløpsrør

Det er avløpsrør av plast.

- Mer enn halvparten av forventet brukstid er passert på innvendige avløpsledninger.

Dette gjelder eldre rør.

- Det er ikke behov for utbedringstiltak siden anlegget fungerer i dag, men ut ifra alder kan skader plutselig oppstå på eldre anlegg.

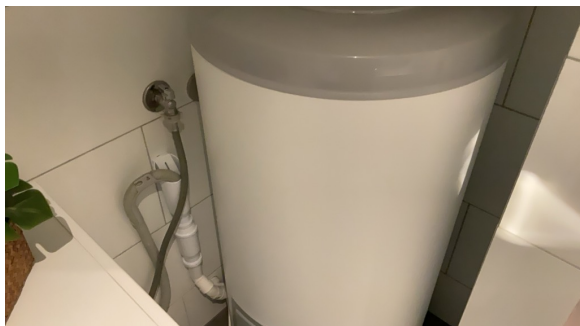
## ! TG 1 Varmtvannstank

Varmtvannstanken er på ca. 200 liter.

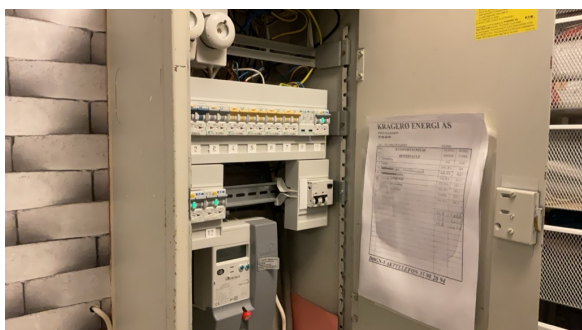
## Elektrisk anlegg

Det er sikringsskap med automatsikringer. Det er keramiske hovedsikringer.

Undertegnede har ikke kompetanse til å tilstandsvurdere elektriske anlegg, utover synlige og helt opplagte feil. El-anlegg bør kontrolleres av en autorisert el-installatør.
