# Tilstandsrapport - NS 3600

## Nyli Ringvei 21 I 4844 Arendal

Gnr: 507 Bnr: 1267 Snr: 9

**Rapport kode:** 657007  
**Opprettet:** 09.09.2025  
**Utskrift:** 11.09.2025

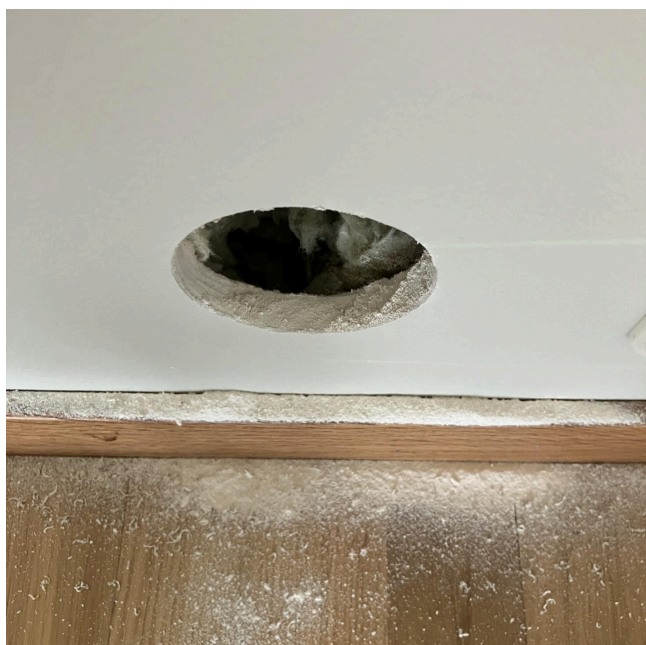
Kontroll utført i tilliggende konstruksjoner og selve rommet. Litt fukt målt i gulvet ved sluk, er vanlig pga. fuger trekker vann. Hvis membran er tett skal fukt kun stå mellom fliser og membran.

Hulltaking er utført i fra stuen, ingen fukt målt her.

Hulltaking.

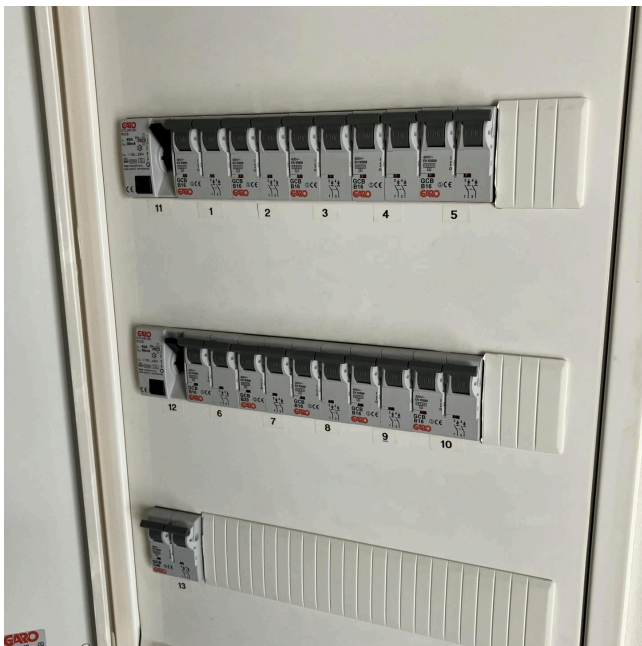
Sikringsskap montert i vindfang på vegg syd.  
Hovedsikring 40 ampere, 10 kurser.

Sikringsskap.
