Tilstandsrapport

Fritidsbolig

Oksøya 26 og 28 , 3950 BREVIK

Rapportdato: 13.04.2026

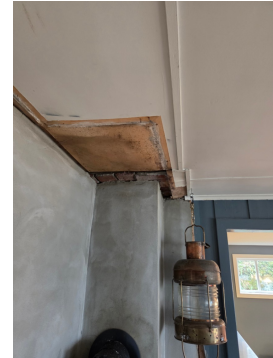
I følge egenerklæring har det vært lekkasje fra yttertak på hovedhus - ved kjellernedgang og ved pipa (se bilde). Det har vært fukt i yttervegg utenfor soverom, og det stammer muligens fra taket. I følge eier er det gjort tiltak og skaden er utbedret.

Skader etter lekkasje rundt pipe.

Utskiftning av taktekke og utbedring av eldre skade i himling rundt pipe må beregnes.

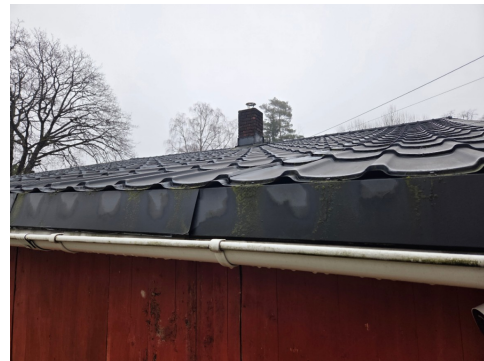
Takplater

- Tidspunkt for utskiftning av takteking nærmer seg.
- Når takteking og undertak begynner å bli gamle, øker risikoen for lekkasjer, noe som kan føre til omfattende og kostbare reparasjoner av underliggende konstruksjoner dersom en ikke foretar tiltak på konstruksjonene før dette oppstår.

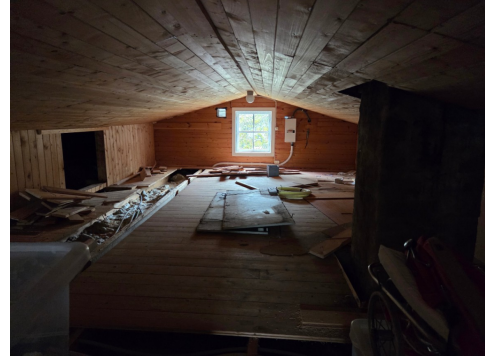
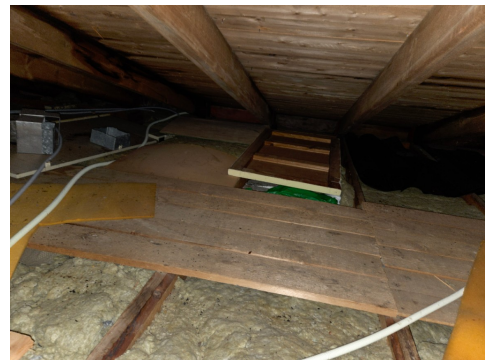
Fritidsboligens takkonstruksjon består av plassbygget sadlet takverk. Undertak består av rupanel med papp membran. Konstruksjonen er bærende på yttervegg og innervegg. Inspisert fra loftsrom ble det ikke registrert noen tegn til lekkasjer eller kondens. Konstruksjonen er godt kontrollert fra loft. Ved inspeksjon var deler av loft revet etter utbedring av muse angrep. Stedvis manglende isolasjon etter arbeider. Eier opplyser at det skal utbedres/ryddes før salg.

- Det er avvik:
- Utbedring etter arbeider må slutføres.

- Tiltak:
- Manglende isolasjon må utføres og arbeider slutføres.

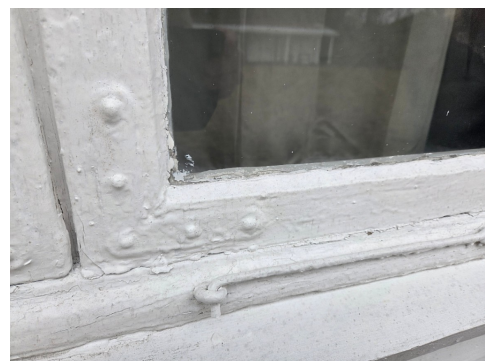
TG 2 Vinduer

- Karmene i vinduer er slitte og det er sprekker i trevirket.

Eldre isolerglass vinduer må beregnes skiftet.

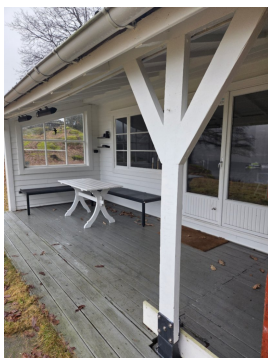
TG 2 Balkonger, terrasser og rom under balkonger

Synlig skader i i takplater. Se bilder. Ukjent hvordan terrasser er fundamentert på grunn.

Overflater med synlig skjevheter. Takplater med skader/hull i plast.

Mindre oppgraderinger må beregnes.

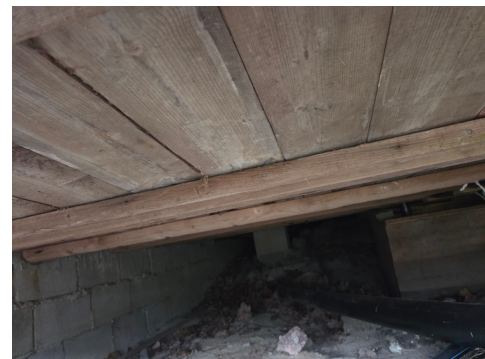
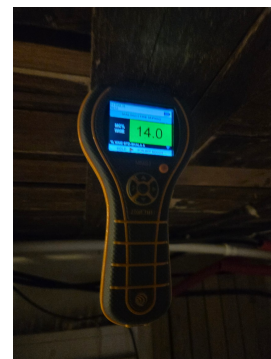
TG 3 Rom Under Terreng

Trevirke nær gulv med synlig råteskader i trevirke. Himling med stedvis manglende isolasjon. Tiltak må beregnes.

- Det er påvist synlig fuktighet på mur/gulv i kjeller.
- Det er påvist synlige fukt/råteskader i treverk i underetg./kjeller, hulltaking er derfor ikke nødvendig

Målt fuktverdier i trevirke/14 vektprosent.

- Det må foretas tiltak for å utbedre årsak til fukt-/råteskadene samt utbedre råteskadene
- Det må foretas tiltak for å redusere/begrense fuktgjennomtrenging inn i kjeller.

Tiltak må beregnes. Utvendig utbedring av fuksikring må beregnes. Det anbefales etablere grunnvanns pumpe for å håndtere grunnvann fra kjeller.

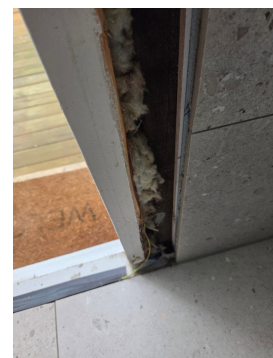
Merknad på gjenstående arbeider rundt dør. Se bilde.
