Tilstandsrapport

Boligbygg med flere boenheter

A. K. Blix veg 30, 2214 KONGSVINGER

Rapportdato: 06.01.2025

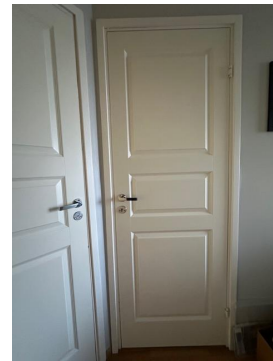
TG 2 Innvendige dører

Formpresset dører.

- Det er påvist avvik som tilsier at det bør foretas tiltak på enkelte dører.

- Det bør foretas tiltak på enkelte dører.

Kostnadsestimat: Under 10 000

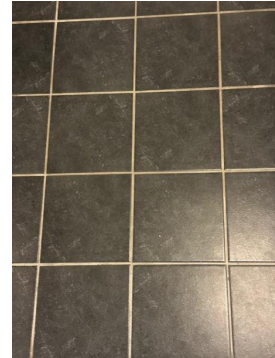
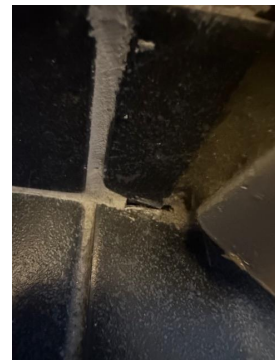
TG 2 Overflater Gulv

Gulvfliser med varme. Høydeforskjell på gulv fra dørterskel til topp slukrist er 40 mm. Generelt skal det kommenteres om fliser, at ved normal liming er det mangelfull fylling av lim under 10-20% av fliser og bom i deler/hele fliser kan forekomme.

- Det er påvist avvik i fuger.

Sprekk i siliconfuge v/dør

Tett fuge.

Kostnadsestimat: Under 10 000

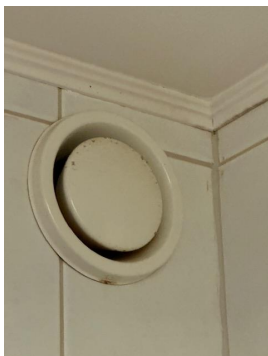
TG 3 Ventilasjon

Veggventil via mekanisk avtrekksanlegg. Ukjent virkningsgrad.

- Motorenhet på mekanisk avtrekksanlegg fungerer ikke.

- Anlegget må sjekkes av fagperson.

Kostnadsestimat: 10 000 - 50 000

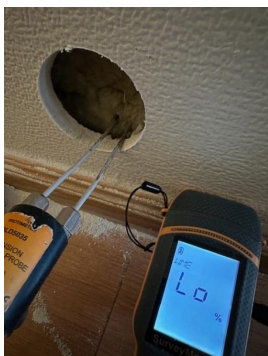
TG 1 Tilliggende konstruksjoner våtrom

Det er boret hull i vegg. Fuktmåling med pigger inne i veggen - mot bad/vaskerom. Det påvises ikke fukt over normalen.

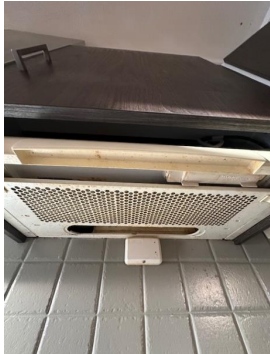
TG 3 Avtrekk

Ventilator over komfyr. Ukjent virkningsgrad

- Avtrekk fungerer ikke.

- Det må gjøres tiltak for å lukke avviket.

Kostnadsestimat: 10 000 - 50 000

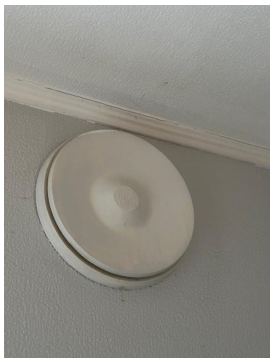
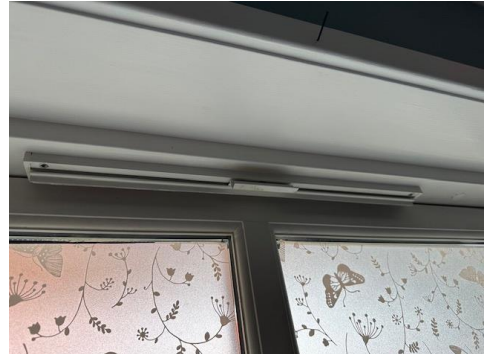
TG 3 Ventilasjon

- Motorenhet på mekanisk avtrekksanlegg fungerer ikke.

- Anlegget må sjekkes av fagperson.

Kostnadsestimat: 10 000 - 50 000

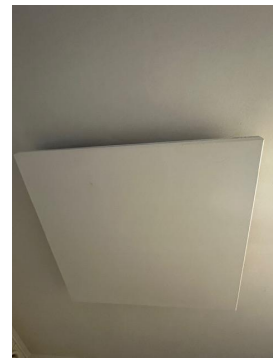
Takmontert varmeovn i bad/vaskerom.
