# Tilstandsrapport

Boligbygg med flere boenheter

Schous plass 5, 0552 OSLO

Befaringsdato: 20.02.2026

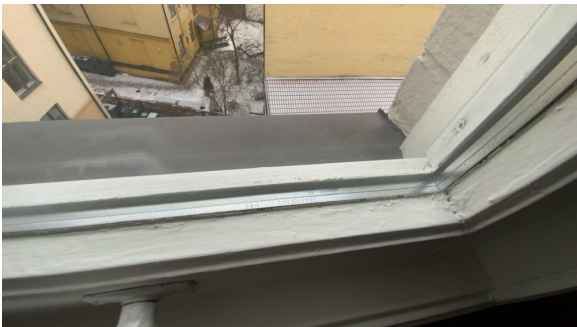
### TG 2 Vinduer

- Karmene i vinduer er slitte og det er sprekker i trevirket.

Vinduer bærer preg av noe manglende vedlikehold og med tanke på alder, er gummipakninger sprøe og punktering kan være en mulighet.

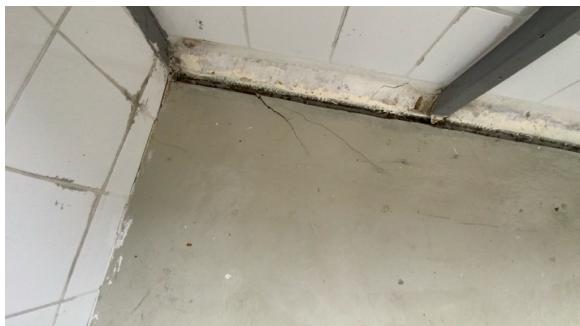
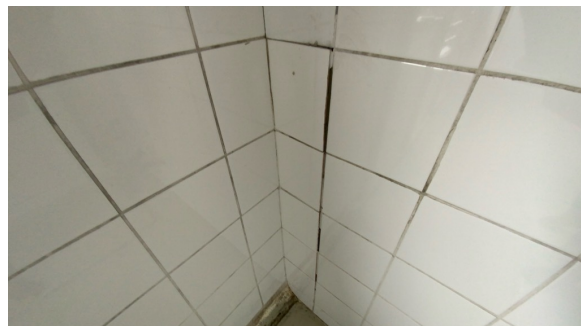
## Balkonger, terrasser og rom under balkonger

Det er synlig at fliser er løse på vegger og noe løs maling på betonggulv.

Fliser må fjernes og vegger og gulv som er skadet må pusses opp på nytt. Dette for å unngå ytterligere skade på overflater og unødig fuktbelastning på betongen for terrassen.

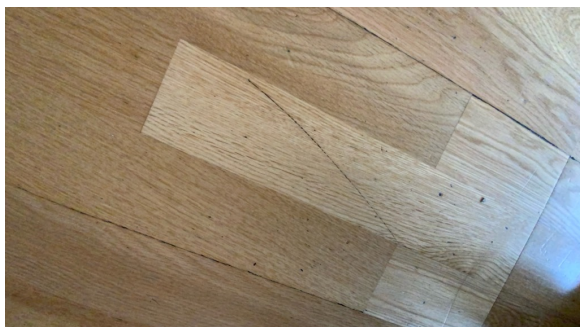
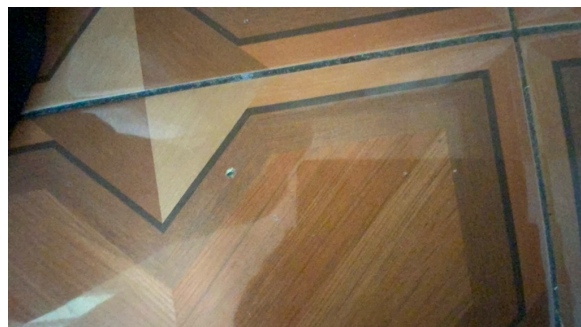
### TG 2 Overflater

- Overflater har en del slitasjegrader utover det en kan forvente.

Det er stedvis noe synlig riper og hakk på parkett og noe synlig hakk på overflater av fliser på kjøkkengulv.

Det anbefales å utbedre skader ved å bruke reparasjonsvoks lokalt, eventuelt slipe eller bytte parkett for å lukke avviket og forhindre at skadene utvikler seg videre over tid.

Overflater bør pusses opp eller skiftes der det anses nødvendig. Slitasje på overflater har normalt lav konsekvensgrad, men kan påvirke estetikk og brukervennlighet. Ny eier vurderer selv behovet for oppgradering.

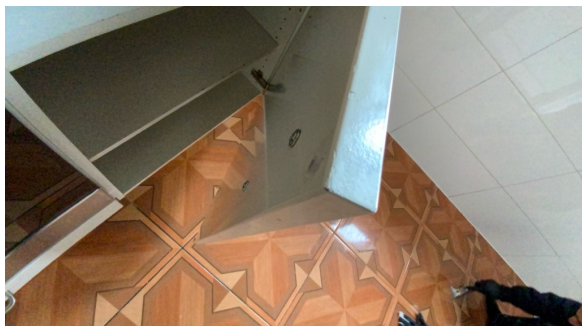
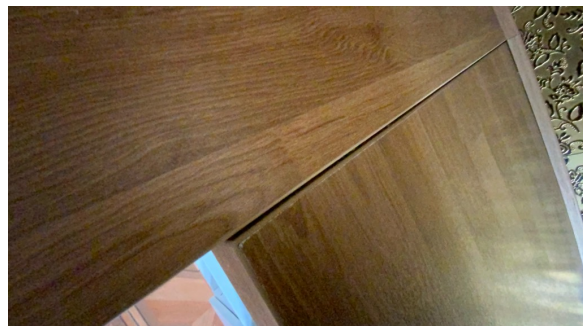
### Overflater og innredning

- Det er påvist skader på overflater/kjøkkeninnredning utover normal slitasjegrad.

Stedvis noen småskader på skapfronter. Mangler silikon i overgang mellom 2 kjøkkenplater.

- Det må påregnes lokal utbedring/utskiftning.

Det anbefales å utbedre skader for å unngå videre utvikling. Dører kan males eller skiftes for å lukke avviket. Dersom skadene ikke utbedres, kan det føre til ytterligere forringelse av overflater og redusert levetid på kjøkkeninnredningen. Silikonere i skjøt mellom benkeplater for å unngå fukt og fuktskade over tid.
