# TILSTANDSRAPPORT

Ytre Markeveien 20

01.12.2025

Befaring utført den 17.11.2025 av:

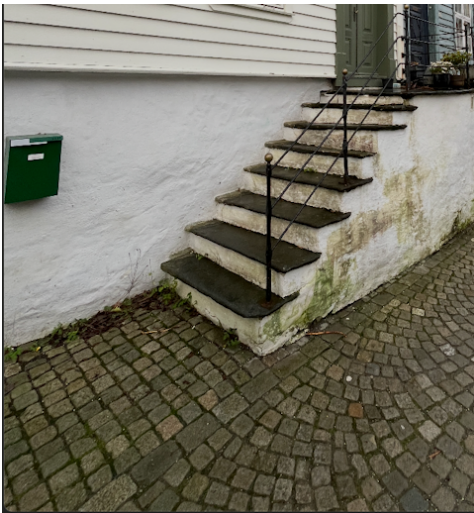
Synlige deler av grunnmuren ble kontrollert ved å visuelt inspisere om det var sprekker (horisontale, vertikale eller diagonale) Ingen tegn til vesentlige avvik utover hva som kan forventes ut i fra alder.

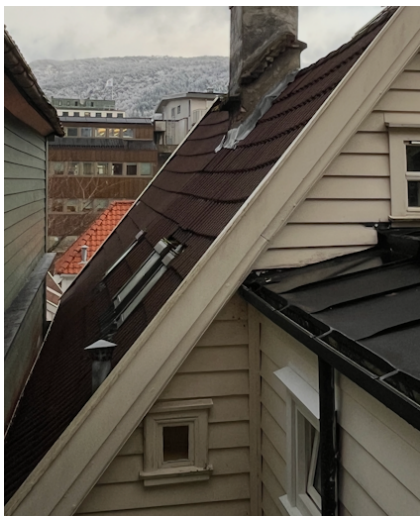
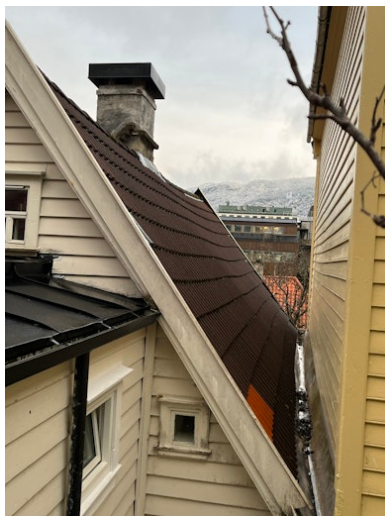
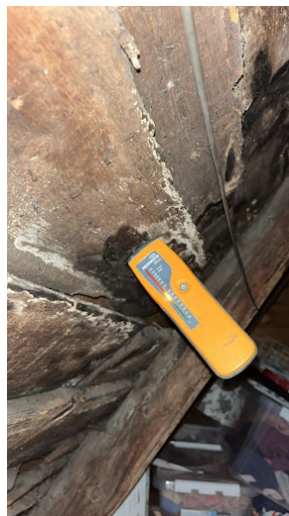
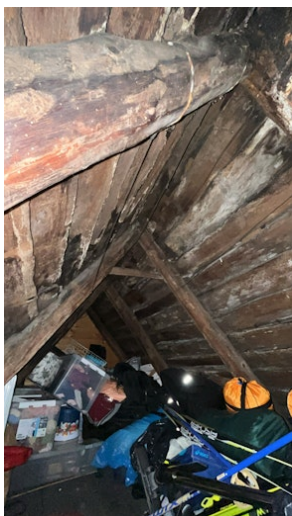
Takkonstruksjonen er oppført med taksperrer av tømmer, med undertak av sutaksbord. Det er tydelige ujevnheter i tekking utvendig - normalt med tanke på alder. Det observeres områder med fukt merker i sutak. Utbedring må påberegnes.

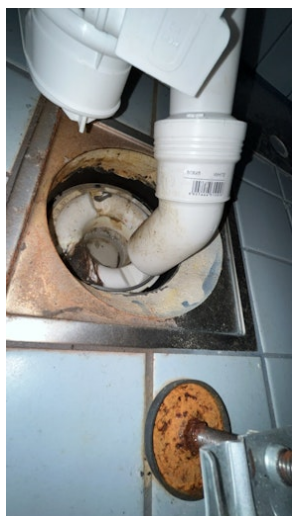
Det er synlig bruk av både membran og mansjett under klemring i sluk.

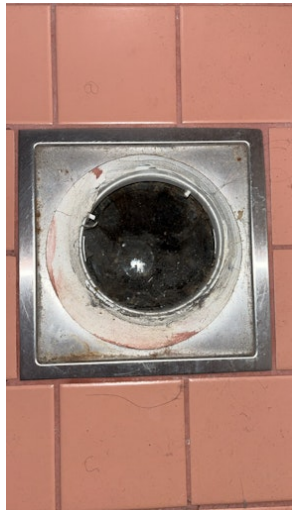
Grunnet type sluk er ikke dette visuelt synlig.

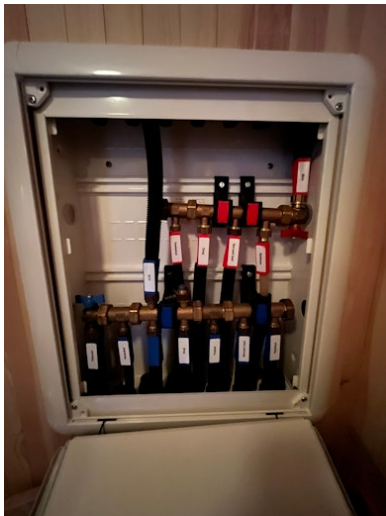
Fordeler skap plassert på vaskerom

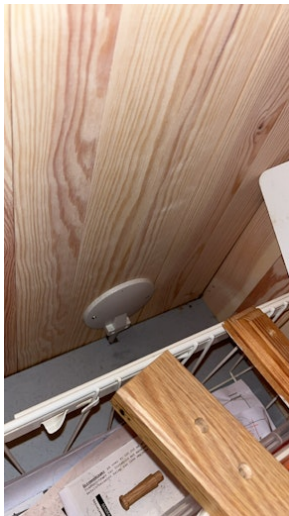
Tilkobling bereder
