**Eierskifterapport**  
**Mor Smegs Veg 4A**  
**2008 Fjerdingsby**

Dato: 03/09/2025

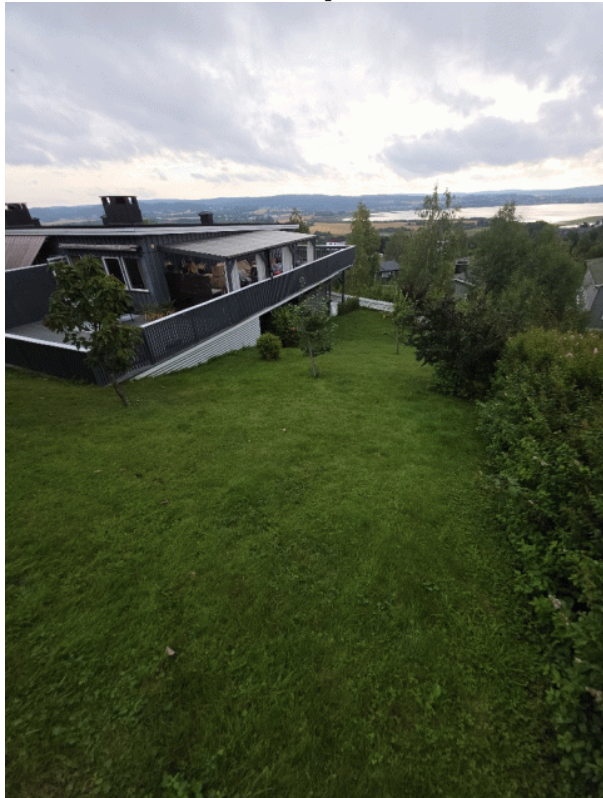
### TG 2 1.1 Byggegrunn, fundamenter, grunnmur, drenering og sikring mot vann og fuktighet

Det er påvist synlige skader og/eller skjevheter på fundamentet.

Det er påvist riss, sprekker eller skader på grunnmuren.

Eier opplyser at det er gjennomført drenering i regi av sameiet i 2016. Fallforholdene på tomten er skrånede og mot bebyggelse.

**Merknader:** Bebyggelse under grunn er i seg selv en risiko konstruksjon og det kan aldri utelukkes at det kan forekomme fukt eller annen problematikk under/i bebyggelse under grunn.

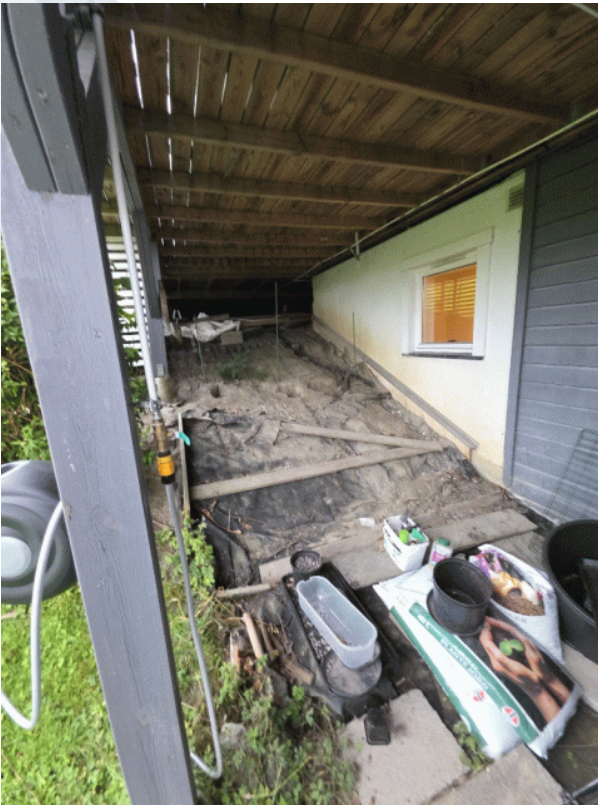
### TG 2 1.3 Terrengforhold

Fall fra grunnmur vurderes ikke som tilstrekkelig.

Beskrivelse av vurdert bygningsdel: Fall mot grunnmur grunnet skrånede terreng

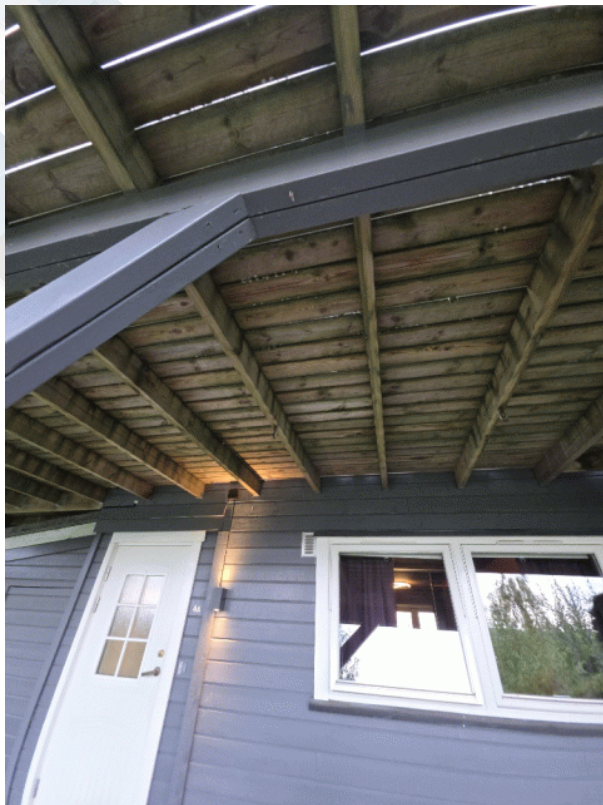
### TG 2 3.1 Vinduer og ytterdører

**Merknader:** Vinduer er av eldre typen og har ikke den tetthet og isolasjon som dagens vinduer. Gjenstående restlevetid anses og være usikker/reduert.

Alle vinduer er ikke testet ved åpning. Det gjøres oppmerksom på at punkterte vindusglass tidvis kan være svært vanskelig å avdekke og derfor ikke kan utelukkes

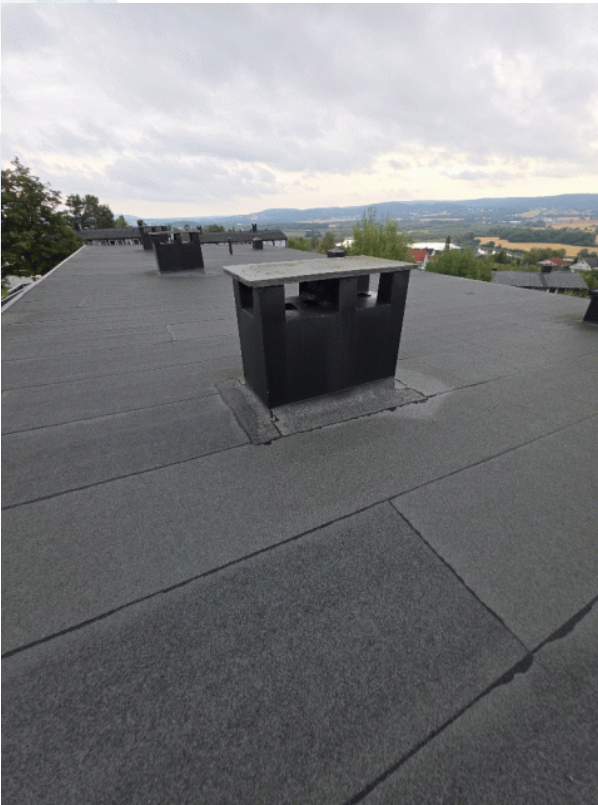
##### TG 2 4.1 Takkonstruksjon, taktekking og skorstein over tak

**Merknader:** Det bemerkes at tak er lagt om av sameiet i 2014.

Gjennomføringer over tak gjøres det oppmerksom på at kan ha svakheter på tross av at dette ikke avdekkes på befaringsdagen..

Det bemerkes at rør/ventilasjon gjennomføringer over tak og rundt piper er et svakt punkt i forhold til fukt problematikk og det bør holdes under oppsøyn

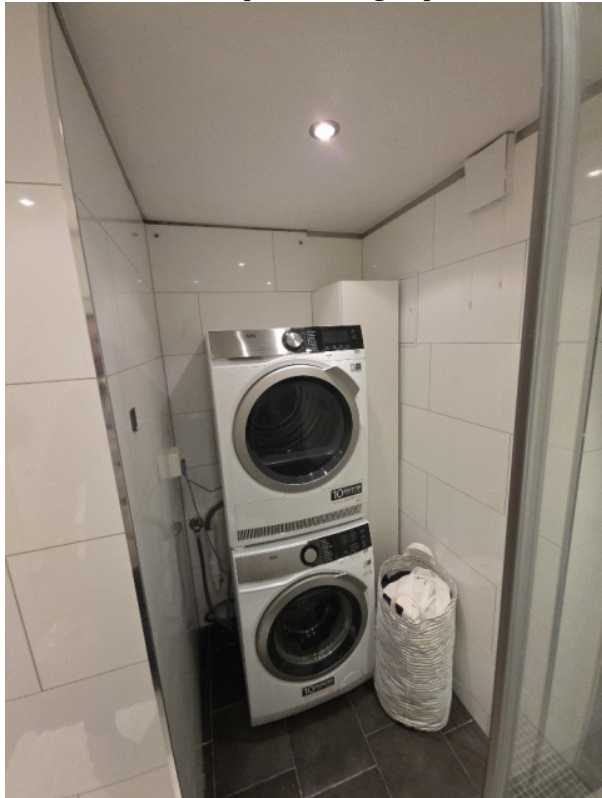
#### TG 2 7.1.1 Overflate vegger og himling

Det er påvist riss og sprekker.

Det er påvist sprekker i fuger.

Det er påvist bom (hulrom) under fliser.

Det er påvist fuktskader/spor etter skadedyr.

**Merknader:** Taklist på bad mangler på et sted.

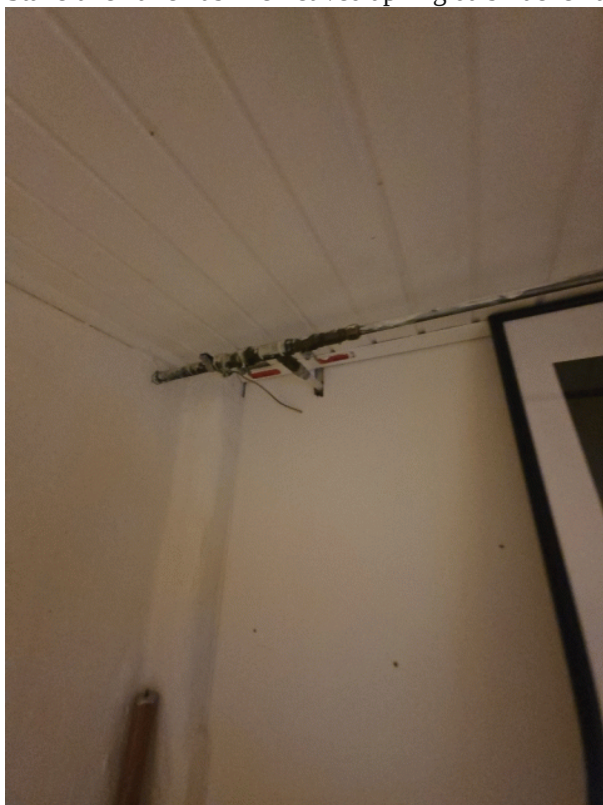
## TG 2 10.1 WC og innvendige vann- og avløpsrør

**Merknader:** Hovedstengeventil montert i tak på omkleddingsrom. Det bemerkes at det ikke er lekkasjesikkert ved vannrør i tak i dette rommet.

Det påpekes også at lekkasjesikring ikke er montert for de rommene med åpne rørføringer.

Avløpsrør er av støpejern og anbefales og bytte ut.

Stakeluke har en usikkerhet ved åpning da skruene kan være rustet fast.

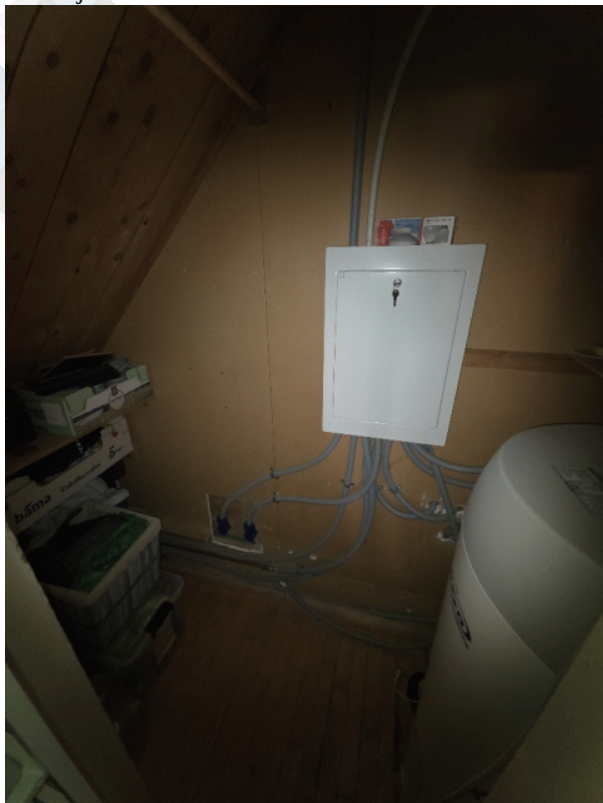
## TG 2 10.2 Varmtvannsbereder

Varmtvannsbereder er fra 2007

Berederens plassering er ikke tilfredsstillende.

Berederen er ikke lekkasjesikret.

**Merknader:** Bereder er plassert under trapp uten lekkasje sikring/ sluk. bereder har brutt avløp fra sikkerhetsventil. Bør lekkasjesikres
