Tilstandsrapport

Enebolig

Tømmerstigen 15, 2825 GJØVIK

Befaringsdato: 10.10.2024

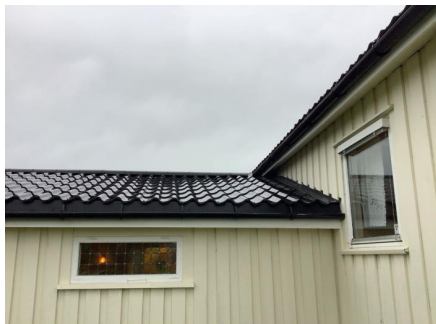
Veggbeslag er montert under overliggere, men ikke bak underliggere mot kledningen.

Når takvann ikke ledes bort fra bygningen påfører dette konstruksjonene (ringmur, grunnmur, drenering og fuktsikring) unødvendig høy fuktbelastning. Anbefaler at man kobler et 3-4m langt overvannsrør til nedløpet. Røret legges oppå terrenget eller graves ned vekk fra grunnmuren/bygningen. Visuell kontroll av beslag og takrenner, samt rens av takrenner og nedløp anbefales utført årlig. Det er ikke krav om utbedring opp til dagens krav for snøfangere, men pga. sikkerhet anbefales dette etablert. Det er imidlertid nødvendig å kontrollere styrken på takkonstruksjonen før snøfangere monteres. Avløp for overvann/nedløp må etableres.

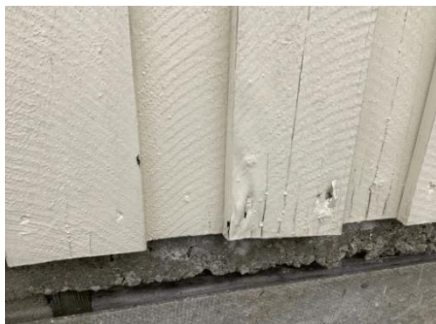
Råteskader nederst på kledning. Småsprekker nederst på kledning er registrert. Delvis horisontale og skrå, sprekker/riss ble registrert på mur. Skrå riss er et symptom på setninger. Anbefaler å følge med videre utvikling. Det er observert glipper / åpninger i overganger / lufting i veggkonstruksjon der skadedyr kan komme inn.

Råteskadet kledning enkelte plasser.

Eternittplater er asbestholdige og krever spesialtiltak ved fjerning. Det må påregnes kostnader for dette. Asbestholdige produkter ble forbudt å produsere, bruke og reparere i 1985. Dette betyr at vedlikeholdskostnader/utskifting vil kunne bli betydelige. Ikke minst på grunn av alder på disse produktene som nå er over 40 år gamle og har oppbrukt sin brukstid. Deler av kledning anbefales utskiftet. Råteskadet kledning må skiftes.

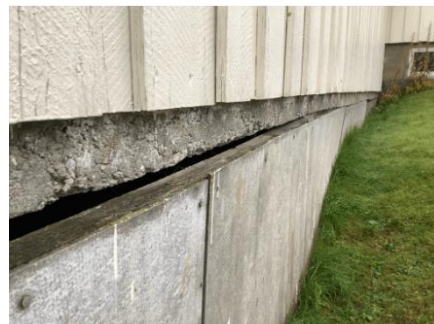
Lufting av kledningen er ikke iht. dagens anbefalte løsning, men heller ikke dårligere enn normal løsning ved husets byggeår. Eldre trevegger kan ha skjulte skader, spesielt over grunnmuren og rundt vinduer/dører/gjennomføringer. Eksakt tilstand kan ikke kontrolleres uten bygningsmessige inngrep. Endaved på utvendig kledning har ikke dryppkant, dette forkorter kledningens levetid.

Endeved på utvendig kledning har ikke dryppkant, Eternittplater til kledning mot krypkjeller.

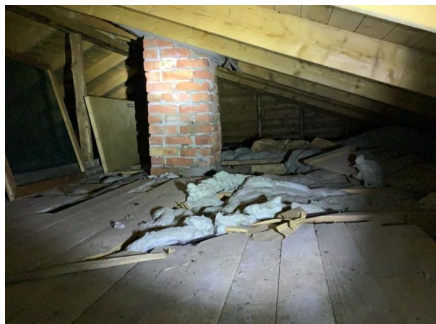
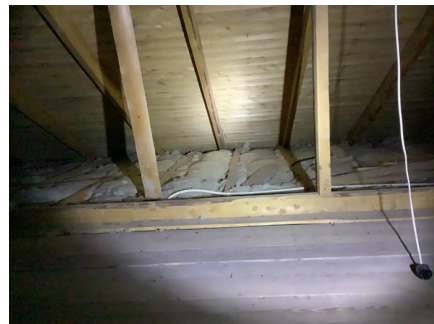
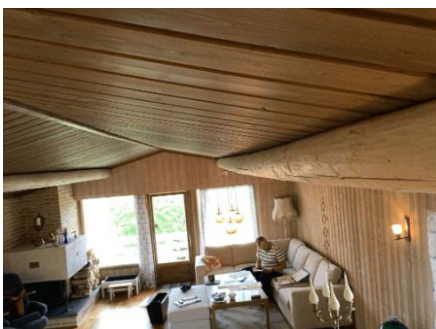
Bygningen er bygget etter eldre standarder og er konstruert for å tåle lavere snølast enn nyere bygg. For bygninger oppført før ca. 2000 har det i standardene vært forutsatt at disse bygningene skal måkes ved høye snølast. Det er derfor vesentlig at en bygningseier kjenner til hvilket snølastnivå taket er prosjektert for og når det er nødvendig å måke taket. Ref. Standard Norge. Det vil derfor være påregnelig med nedbøyninger i takkonstruksjonen. Spor etter skadedyr er registrert, ukjent omfang. Ved fuktmåling registrerte jeg ikke unormale verdier. Fuktmerker på undertak. Isolasjon på loftet ligger ujevnt. Isolasjon dekker delvis lufting mot raft. Det er skråtak på tilbygget del, dette har ikke tilkomst. Tegninger viser at det er takstoler med åpent røste som har lavere vinkel på himling enn på taktro. Dette loftet/konstruksjon har ikke tilgang. Dårlig lufting og luftlekkasjer kan erfaringsmessig gi kondensskader og isdannelse på den kalde årstida. Skrå, isolerte takflater defineres som risikokonstruksjon på grunn av erfaringsmessig høy skadefrekvens. Grunnen til at dette vurderes som risikokonstruksjoner er faren for fukt i konstruksjonene samt ising over tak. Problemene kan forårsakes av for eksempel feil oppbygning av konstruksjoner, manglende lufting m.m.

Skråtak over tilbygg. Skjevheter er registrert. Konstruksjonen kan være underdimensjonert. Anbefaler videre undersøkelser.

Dårlig lufting og luftlekkasjer kan erfaringsmessig gi kondensskader og isdannelse på den kalde årstida. Gjentatte påkjenninger av is og kondens vil med årene skape behov for vedlikehold og utskifting av bygningsdeler. Det må forventes påkostninger i form av vedlikehold. Konstruksjonen må sikres mot skadedyr. Ytterligere undersøkelser må foretas for å få kartlagt tilstanden på skråtak på tilbygg. Det anbefales å etablere inspeksjonsluke på denne delen av takkonstruksjonen.

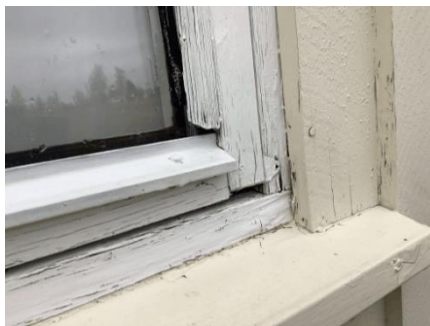
Forventet brukstid er oppnådd, eller nært forestående. Vinduer fra byggeår kan være PCB-holdige og må betraktes som spesialavfall ved utskifting. Vinduer har høyt varmetap i forhold til dagens krav. Omramming rundt vinduer er ført ned på beslag, risiko for fuktopptrekk i treverket. Lav høyde mellom terreng og kjellervinduer. Det ble ikke observert eller opplyst om punkterte isolerglass. Pga. temperatur og lysforhold kan dette være vanskelig å oppdage. Alder på vinduer tilsier at punktering kan forekomme selv om det ikke ble avdekket ved befaringen. Vinduskitt er slitt og har løsnet enkelte steder. Det er observert råte nederst i vinduskarm. Værslitte karmen utvendig. Vinduer fra byggeår bærer preg av slitasje.

Eksempel på vindu fra byggeår.

Viktig å følge med på vinduer som ligger helt ned mot terrenget, risiko for vanninntrenging ved snøsmelting og mye nedbør. Oppgraderinger/utskiftninger bør påregnes. Konsekvens av avviket/eldre vinduer/dårlige vinduer, gir en fremtidig kostnad på fornyelse/vedlikehold. Eldre isolerglass medfører økt forbruk av energi til oppvarming. Varmetap fra vinduer kan forårsake at varm luft stiger inn på kaldtloft og er med på å skape kondens og ising på taktro i den kalde årstiden.

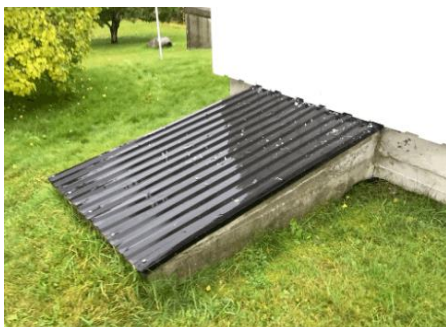
Utvendig inngang til kjeller. Det er stengt med plater over inngang. Tredør fra innsiden.

Oppgraderinger/utskiftninger må påregnes.

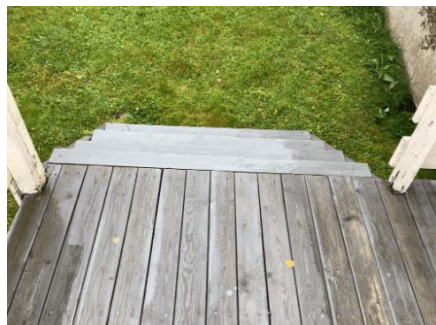
TG 3 Utvendige trapper

Manglende rekkverk ihht dagens krav.

- Rekkverk må monteres for å lukke avviket.

Kostnadsestimat: Under 10 000

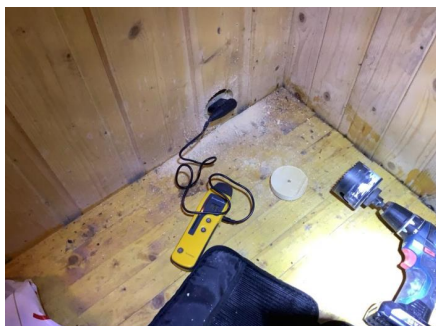
📍 TG 2 Rom Under Terreng

Det er to innredede rom i kjeller. Gulvet er av furu. Veggene har panel. Hulltaking er foretatt og det er påvist avvik i konstruksjonen. Hulltaking er foretatt i rom mot sør. Fuktkvotemåling (vekt%) i konstruksjonen ble målt til 19.

Hulltaking og fuktmåling ble foretatt, jeg målte forhøyede verdier i bunnsvill på utforede vegger. Målingene som er gjort er å betrakte som stikkprøver og sier bare noe om tilstanden i nærheten til området der målingen er utført. Plast i yttervegger mot terreng, dette er ikke i henhold til dagens anbefaling pga. stor risiko for skader. Innvendig utforede vegger og oppforede gulv under terreng er å betrakte som risikokonstruksjoner, det vil si konstruksjoner som erfaring viser at har høy skadefrekvens pga. at det ofte er skjulte feil og skader inne i konstruksjonene. Eksakt tilstand er ikke kontrollerbart uten bygningsmessige inngrep.

Kjeller må sikres så det ikke oppstår fuktpåkjenning, dette vil kunne medføre fuktskader i konstruksjonene rundt. Årsaken til fuktpåkjenning må kartlegges. Plast bør ikke benyttes i påforede vegger på innside av grunnmur pga. at den hindrer uttørking av konstruksjonene hvis den blir fuktutsatt. Ved renovering av underetasje/kjeller bør plast fjernes. Alt av organiske materialer må fjernes. Årsaken til fuktpåkjenning må kartlegges. Se tiltak under drenering. Ytterligere undersøkelser anbefales.

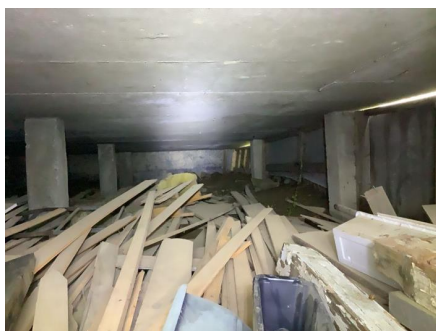
Det ligger organiske materialer direkte mot grunn som anbefales fjernet da dette gir sopp/råteskader. Det ble registrert rust på armering og riss i betongdekke. Kryperom fremstod som tørt og luftig på befaringsdagen. Utvendig terreng ligger høyere enn krypekjeller, dette gir økt risiko for fuktinnslag. Krypekjeller/blindkjeller er en risikokonstruksjon, det vil si en konstruksjon som erfaringsmessig har høy skadefrekvens. Grunnen til at dette vurderes som risikokonstruksjoner er faren for fuktproblematikk i kryperommet.

Organiske materialer som ligger på bakken bør fjernes.

Organiske materialer liggende direkte mot grunn anbefales fjernet da dette kan gi sopp/råteskader. Bedre ventilering av kryperommet anbefales etablert. Det anbefales jevnlig inspeksjon av kryperommet da dette anes som konstruksjoner som ofte er utsatt for fuktskader.

Det anbefales å legge plastfolie mot grunnen. Rydd grunnen i kryperommet for alt organisk avfall og avrett om nødvendig med f.eks. sand eller grus. Dekk den deretter med plastfolie som legges ut for å hindre avdunsting/fordampning fra grunnen. Der grunnen i kryperommet ligger under utvendig terreng, bør avrettingen sørge for at det blir fall fra ringmur eller mot en sentralt plassert renne (drensgrøft) hvor vann får avløp/ledet vekk fra bygning. Grunnen må være jevn og fri for bygningsmaterialer/avfall. Legg folien med god overlapp i skjøtene.

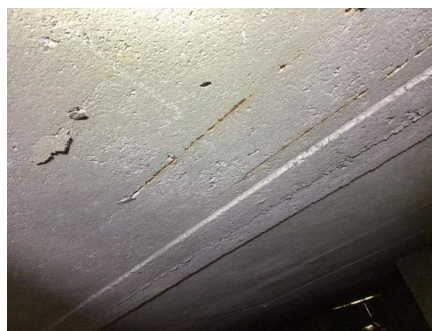
Armeringskorrosjon.

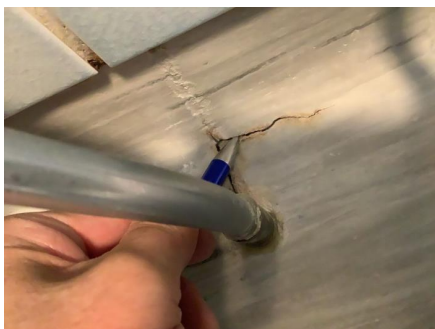
Vurdering er basert på anbefalt brukstid. Tilstandsgrad 3 gis med bakgrunn i at mer enn halvparten av forventet brukstid for skjulte våtrommet er oppnådd. Vindu er plassert i våtsonen, dette anses som en risikokonstruksjon da det kan oppstå lekkasjer i veggkonstruksjonen rundt vinduet. Sprekk i membran, våtrommet er utett. Rørgjennomføring i dusjsone er en risikoløsning, det er registrert skade i tilknytning til løsningen. Ved bruk av fuktindikator viser det forhøyede verdier på gulv. Fortsatt bruk av våtrommet frarådes.

Rørgjennomføringer i dusjsone er utett.

- Våtrommet må totalrenoveres. Alle forhold med tettesjikt, våtsone, sluk m.m. må dokumenteres.
- Brukstiden til våtrommet vil kunne forlenges ved å gjøre tiltak som hindrer vann direkte på overflater. Dette vil likevel bare sikre mot skader i forhold til bruksvann, ved lekkasje fra rør/ installasjoner vil det være fare for skade på tilstøtende konstruksjoner. Det anbefales derfor å gjøre en vurdering av hvordan våtrommet skal brukes videre, og hvilke risiko som er forbundet med videre bruk av våtrommet. Kostnadsestimatet gis for full oppgradering med vanlig standard for våtrom.

Kostnadsestimat: 100 000 - 300 000

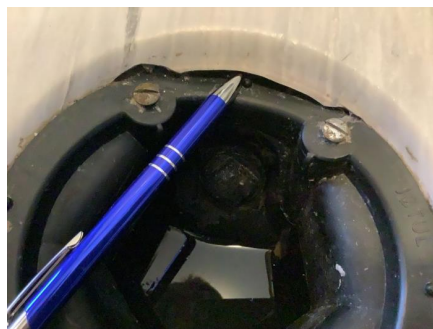
Belegg/membran har utett løsning mot sluk.

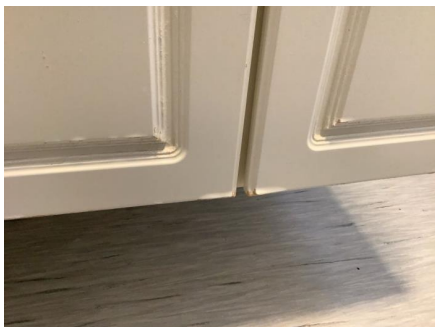
Svelling i dører på innredning.

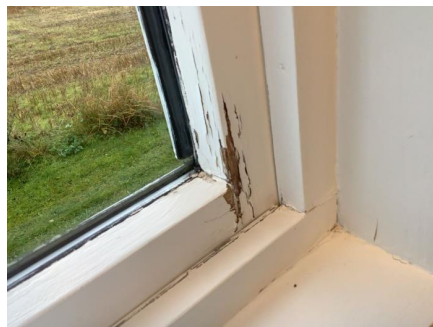
Vindu i våtsonen.

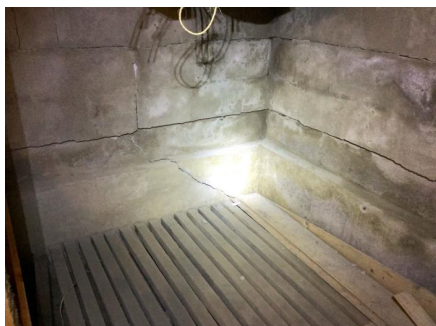
Grunnmur og fundamenter er muligens ikke frostsikret. Muren har tydelige sprekker på utsiden og innsiden. Det er støpt en forsterkning utenpå grunnmuren, som er synlig fra utsiden. Det er usikkert om dette har reparert problemet med utglidning av mur som er synlig på innsiden. Fukttindikasjoner er registrert i vegg mot grunnen, dette øker risikoen for skjulte skader. Dette kan skyldes sviktende drenering eller kappilæropptrekk av fukt i vegger. Konskvens av kappilæropptrekk iu vegger kan være forhøyede fuktverdier og avflassing av overflatebehandling. Skrå sprekker/riss er et symptom på setninger. Grunnmur er dels innkledd innvendig og inspeksjonen er derfor begrenset.

Muren har horisontale sprekker og forskyvning.

Det anbefales å gjennomføre ytterligere undersøkelser. Tidspunktet for reparasjon og eventuelt når dette er nødvendig er vanskelig å si noe om. Grunnmur anbefales isolert på utsiden. Overvåk tilstanden jevnlig.

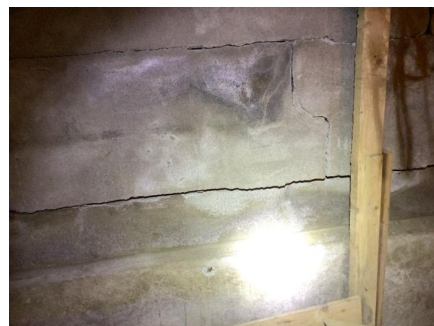
Muren har horisontale sprekker og forskyvning fra innside.

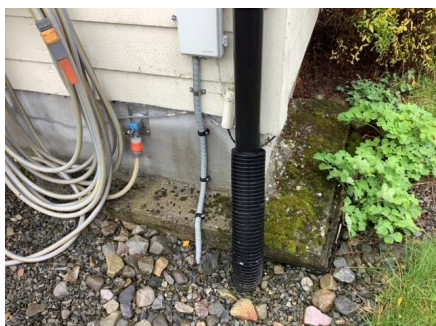
Bilde av betongforsterkning fra utside. Ukjent når dette er utført og om det har ønsket effekt på forsterkning av den eksisterende murveggen.
