# Tilstandsrapport

Leilighet

Slåttsvelia 12, 2386 BRUMUNDDAL

Befaringsdato: 03.03.2025

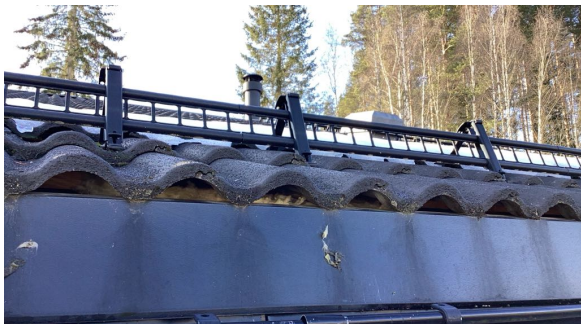
Isolasjon stikker frem under takstein.

Jeg anbefaler ytterligere undersøkelser når det er snøfritt. Undertaket må kontrolleres. Fuglesperre anbefales montert. For å lukke avviket må det gjøres tiltak.

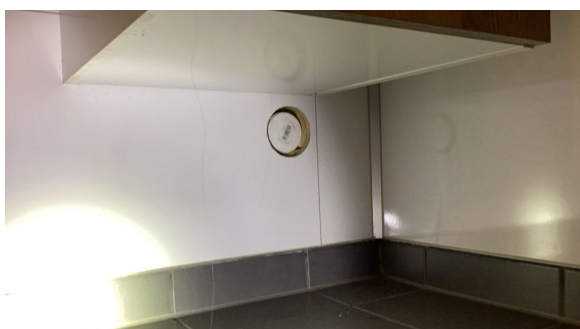
Hull i vegg.

Hull må tettes for å lukke avviket.

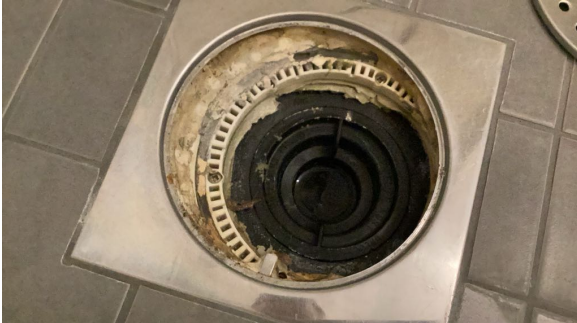
Kontroll av sluk.

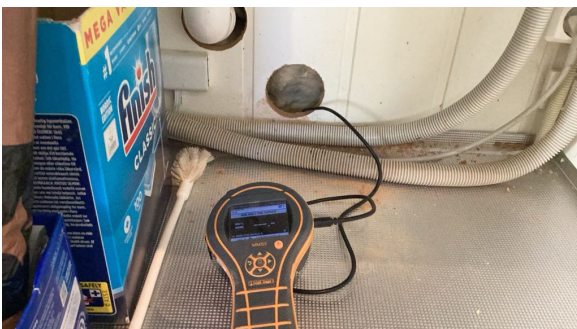
Hulltaking er foretatt. Hullet er tatt på det mest hensiktsmessige stedet som var mulig på befaringen og for å tilfredsstille kravet i forskrift.

Ved fuktmåling ble det registrert tørre verdier.

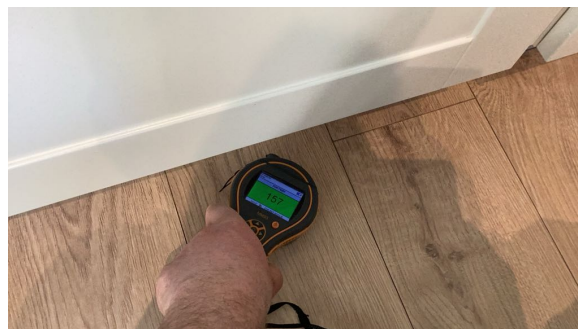
Ved bruk av fuktindikator registrerte jeg ingen unormale verdier.

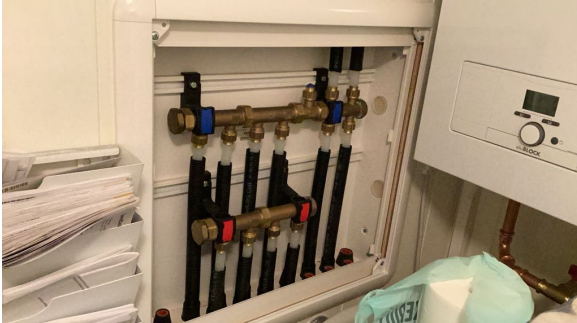
Kontroll av rørskap.

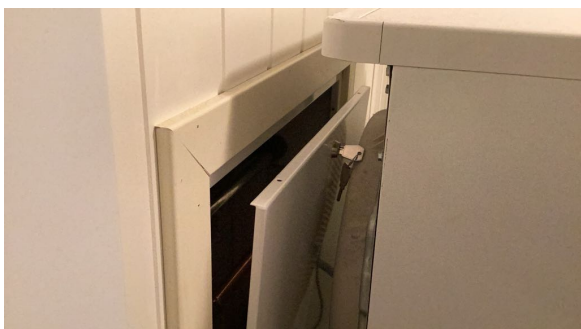
Det var ikke tilkomst til rørskap på befaringen.

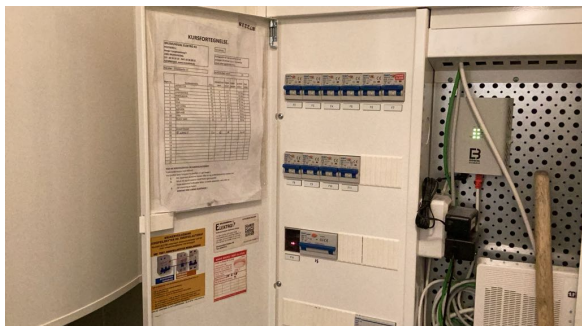
Kontroll av skap.
