Tilstandsrapport

Fritidsbolig

Storfugllia 3, 2460 OSEN

Befaringsdato: 02.07.2024

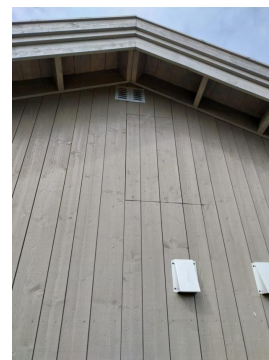
Tilkost til kaldtloft er ikke tilrettelagt.

Tilkost eller forbedret tilkomst til kaldtloft bør etableres. Ingen påviste forhold som forutsetter umiddelbare behov for utbedringer, jevnlig kontroll anbefales. Kostnadsestimat for etablering av forbedret tilkomst til loft. Kaldtloftet bør besiktiges i sin helhet.

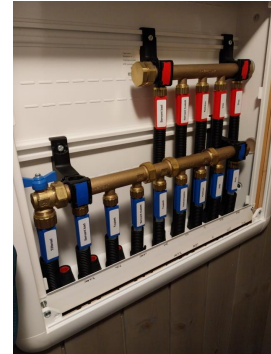
Fordelerskap med etablert overløp til rom med lekkasjesikring. Merkede kurser
