# Tilstandsrapport

Tomannsbolig

Sjødamveien 30B , 3772 KRAGERØ

Befaringsdato: 18.11.2025

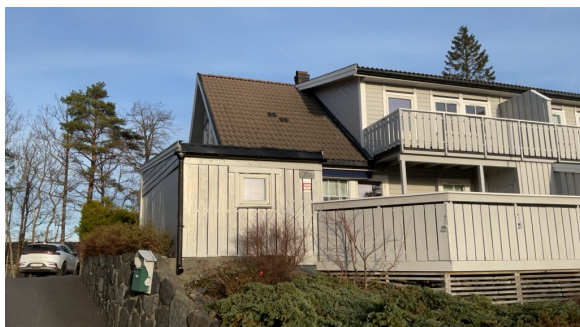
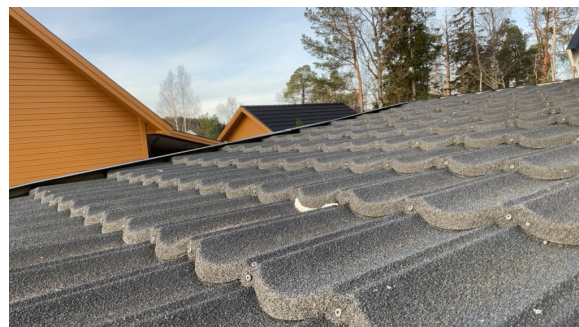
### TG 2 Nedløp og beslag

Takrenner og nedløp av plastbelagt stål.

Det bør vurderes å montere snøfangere for å redusere risikoen for snø- og isras, som kan medføre fare for personskade eller skade på eiendom.

Renner, nedløp og beslag bør følges opp jevnlig, da mer enn halvparten av forventet brukstid er passert. Manglende vedlikehold kan føre til lekkasjer og følgeskader på bygningen.

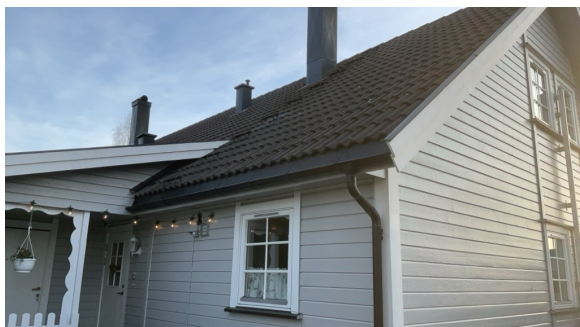
## Veggkonstruksjon

Yttervegger av bindingsverk med trekledning.

Balkong/terrassebord er stedvis plassert nær eller inntil kledningen. Dette kan gi økt fare for fuktinntregning i kledningen og veggen.

- Uten tilstrekkelig lufting bak bordkledningen kan fuktighet som trenger inn bak bordene eller gjennom veggen innenfra ikke tørke opp. Dette skaper ideelle forhold for råtesopp og muggvekst.

Det bør etableres tilstrekkelig avstand eller spalte mellom terrassebord og kledning for å sikre god lufting og redusere risikoen for fuktinntregning i kledning og vegg.

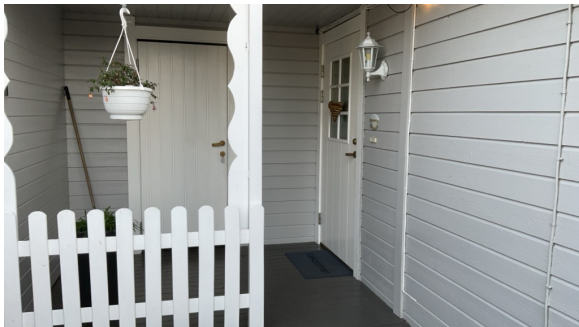
## TG 2 Terrasse

Det er terrasse i trekonstruksjon, delvis overbygd. Det er en utebod på ca. 2 kvm. på terrassen.

- Det er ikke krav om utbedring av rekkverkshøyde opp til dagens forskriftskrav.

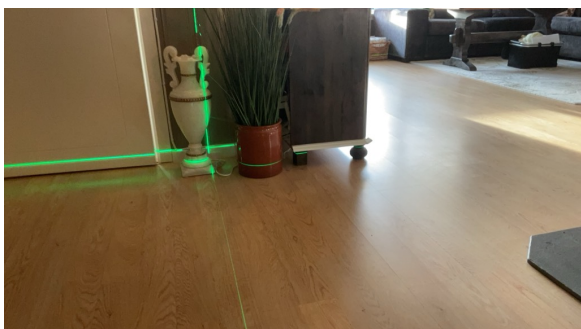
### TG 2 Radon

Huset ble oppført før det var krav til radonsperre.

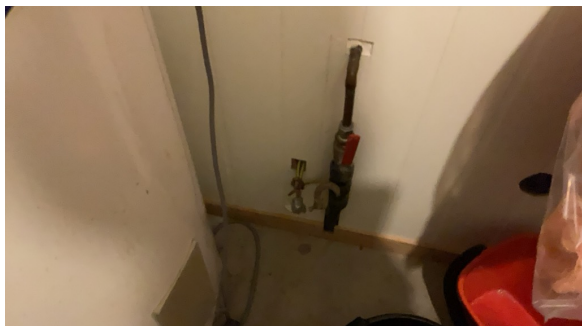
## TG 2 Avløpsrør

Avløpsrør av plast.

- Det er ikke behov for utbedringstiltak siden anlegget fungerer i dag, men ut ifra alder kan skader plutselig oppstå på eldre anlegg.

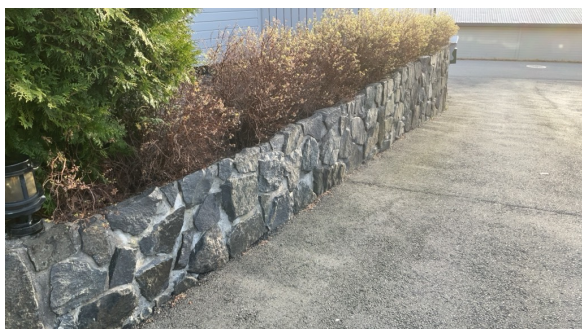
## TG 2 Utvendige vann- og avløpsledninger

Det er offentlig avløp via private stikkledninger Det er offentlig vannforsyning via private stikkledninger.

- Det er ikke behov for utbedringstiltak siden anlegget fungerer i dag, men ut ifra alder kan skader plutselig oppstå på eldre anlegg.
