# Tilstandsrapport

Enebolig

Eiksvegen 10, 2034 HOLTER

Befaringsdato: 18.08.2025

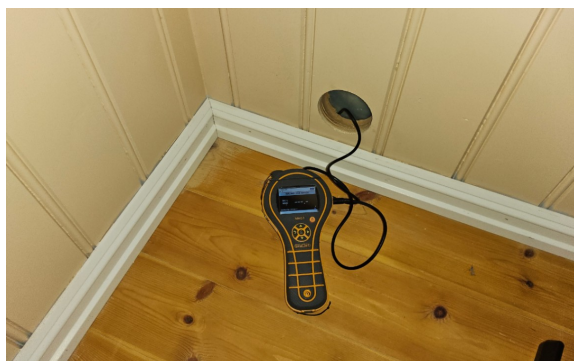
### ! TG 0 Tilliggende konstruksjoner våtrom

Hulltaking er foretatt uten å påvise unormale forhold. Hulltaking er foretatt på soverom. Fuktkvotemåling (vekt%) i konstruksjonen ble målt til 0-6.

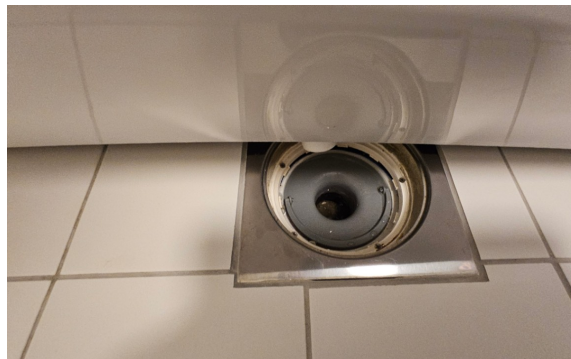
### ! TG 1 Sluk, membran og tettesjikt

Det er plastsluk og membran med dokumentert utførelse.
