# Tilstandsrapport

📍 Festningsveien 12 A , 1940 BJØRKELANGEN

# Gnr. 2, Bnr. 184

Rapportdato: 04.10.2022

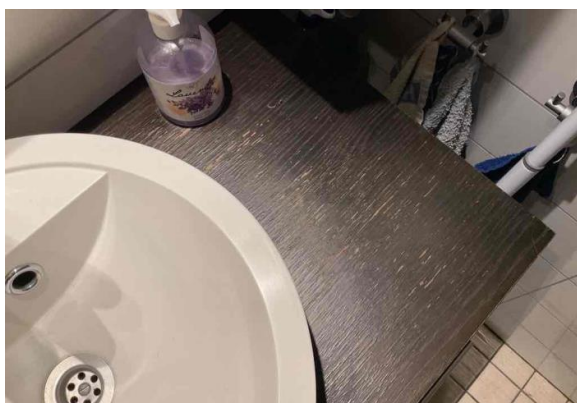
TG 2

Slitt plate

- Det er avvik:

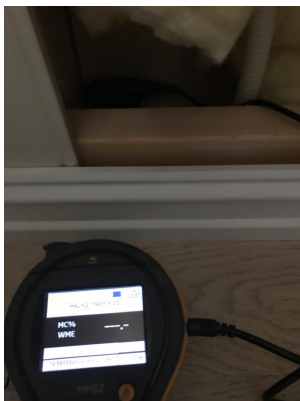
Hulltaking er foretatt, uten å påvise unormale forhold.  
Målt i vegg bak dusjsone.  
Det er opplyst fra eier at det er montert vannstoppsystem i vegg bak blandedbatteri til dusj.

Ingen utslag på fuktmåling.
