# Tilstandsrapport

📍 Festningsveien 12 A, 1940 BJØRKELANGEN

# gnr. 2, bnr. 184

Rapportdato: 30.01.2024

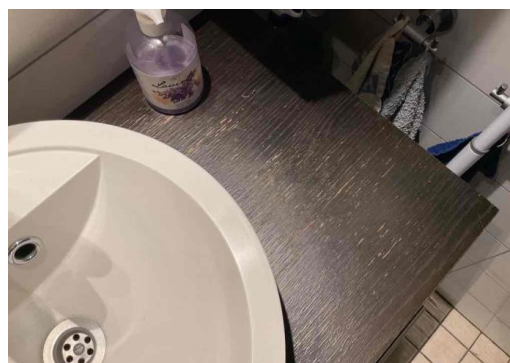
- Det er avvik:

Slitt plate

Det bør påregnes overflatebehandling av plate.

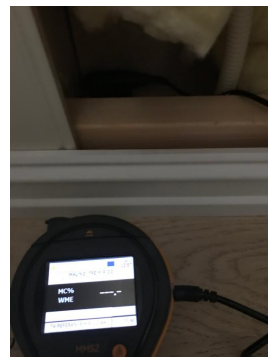
Hulltaking er foretatt, uten å påvise unormale forhold.  
Målt i vegg bak dusjsone.  
Det er opplyst fra eier at det er montert vannstoppsystem i vegg bak blandebatteri til dusj.

Ingen utslag på fuktmåling.
