# Tilstandsrapport

Enebolig

Haldenveien 20, 1920 SØRUMSAND

Befaringsdato: 26.03.2025

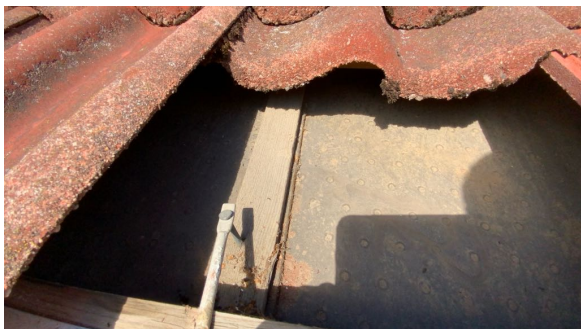
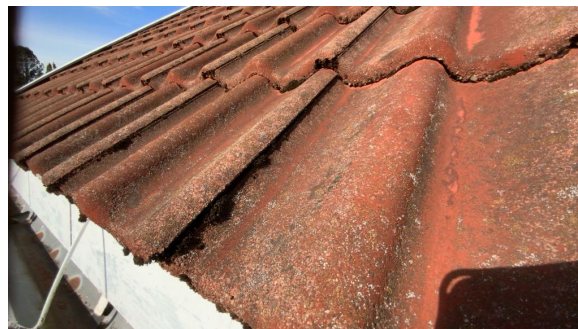
Taktekkingen er av betongtakstein. Taket er besiktiget fra takfot i stige. Siden taket (takkonstruksjon, taktekking og skorstein) kun er observert fra takfot i stige, er vurderingen begrenset av dette. Det er ikke sikkerhetsmessig forsvarlig å bevege seg ut på taket. Selv om det ikke er avdekket skader under befaringen, betyr ikke dette at det ikke foreligger skader som en besiktigelse på taket kan avdekke. Vær oppmerksom på denne risikoen. En undersøkelse på taket kan utføres av en fagperson under tilstrekkelige sikkerhetsforhold.

- Tidspunkt for utskiftning av taktekking nærmer seg.
  - Overvåk tilstanden jevnlig. For å få tilstandsgrad 0 eller 1 må tekkingen skiftes ut, men tidspunktet for når dette er nødvendig er vanskelig å si noe om.
- Frostsprenning oppstår når det trenger vann ned i taksteinene, noe mose og lav bidrar til.

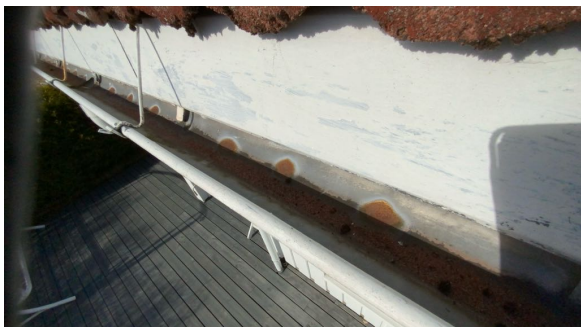
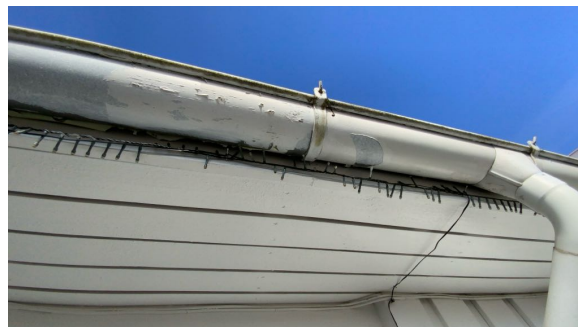
### Nedløp og beslag

- Det mangler snøfangere på hele eller deler av taket, noe som var krav på byggemeldingstidspunktet.
- Det er rust på innfestingen av takrenner/nedløp.

Snøfanger er et viktig grep for å redusere risikoen for snøras fra taket, og skader som følge av dett. Påregnelig med stedvis utskiftninger med tanke på alder for å unngå unødig fuktbelastning på ytre veggkonstruksjoner og fukt fra grunn.

Det mangler oppbrett på endene av vannbrettbeslag og sålebensbeslag. Bygningsdeler som ikke er korrekt installert, kan gi en redusert levetid med tanke tilgang av fukt, noe som kan føre til hyppigere behov for reparasjoner og vedlikehold.

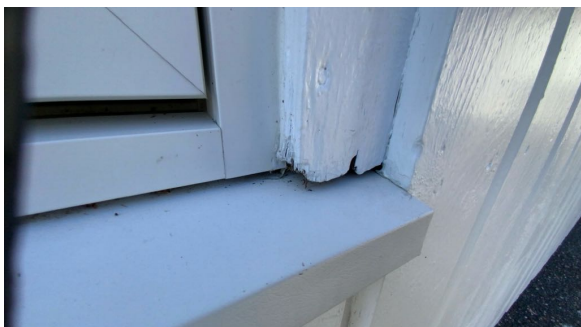
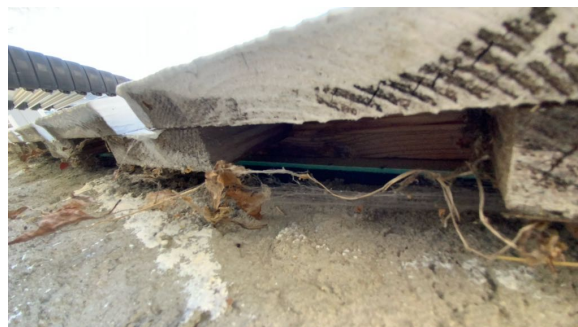
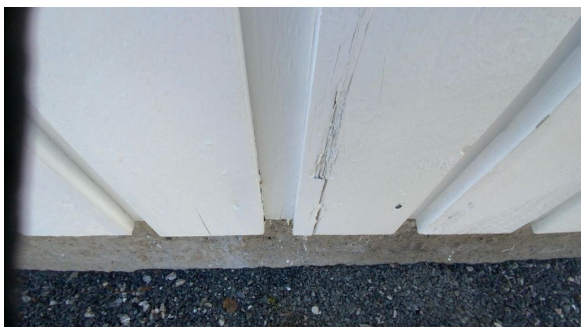
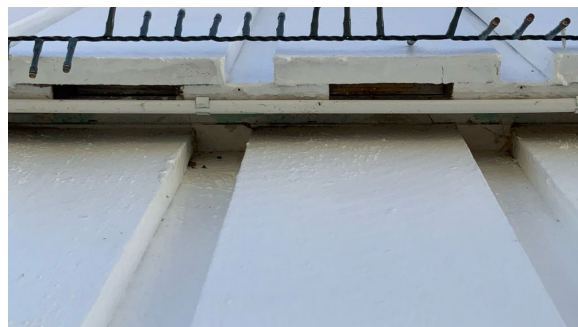
## TG 2 Veggkonstruksjon

- Det er ingen eller liten lufting i nedre kant av kledning mot grunnmur.
- Det er påvist spredte råteskader i bordkledningen.

- Det bør foretas tiltak for å bedre lufting av kledningen.
- Råteskadet trekledning må skiftes ut.

Skadet panel må skiftes for at fasaden skal ha en tiltenkt klimabeskyttelse for yttervegger og unngå fukt og vindbelastning. Det er kun tatt stikkprøver og spesifikt forbehold om at det kan finnes mer skade bak og rundt området enn beskrevet i rapporten. Det gjøres oppmerksom på at lufttetthet og isolasjonsevnen ikke er opp mot dagens krav. Dårlig lufting av kledningen kan føre til lavere levetid og kondensskader på panel og underliggende lekting kan skades over tid.

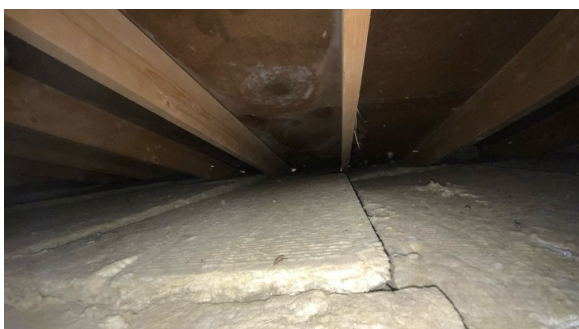
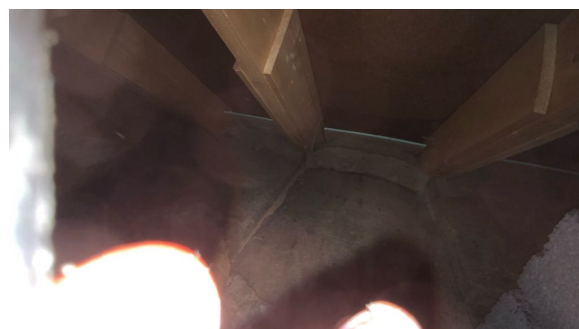
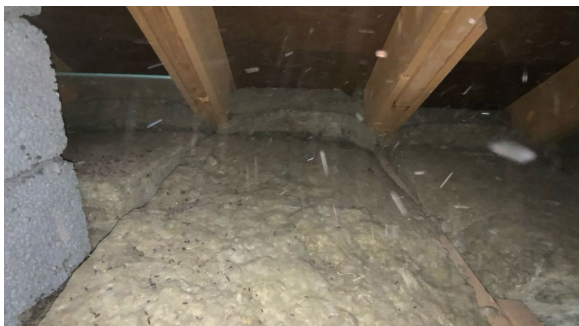
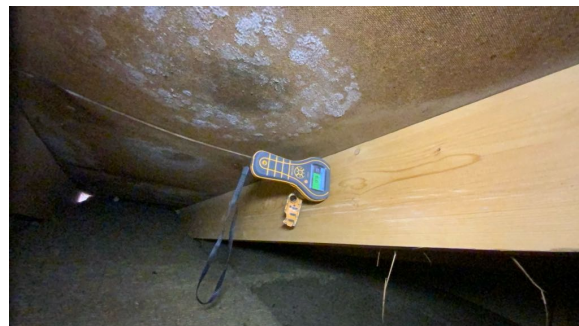
## TG 2 Takkonstruksjon/Loft

- Det er begrenset/dårlig ventilering av takkonstruksjonen.
- Det er påvist fuktskjolder/skader i takkonstruksjonen.

Det gjøres oppmerksom på at det kan forekomme noe luftlekkasje via diffusjonssperre mot kaldtloft med tanke på byggets alder, som ikke var synlig befaringsdagen under isolasjon. Det er ingen tegn til musesperre ute ved raft. Det er synlig noe muggsopp på undertak.

- Lufting/ventilering bør forbedres.
- Det må gjøres nærmere undersøkelser.

Det gjøres oppmerksom på at det er viktig at det er god lufting i konstruksjonen og derfor anbefales det ytterligere noe mer luftespalte ut mot raft der det er delvis tett for å unngå kondens i konstruksjonen. Musesperre på eldre konstruksjoner må etableres med netting eller lignende for å unngå mus på loft.

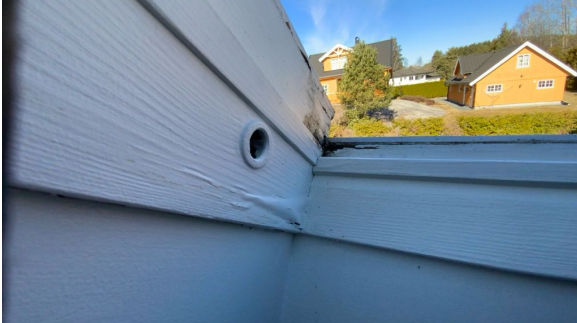
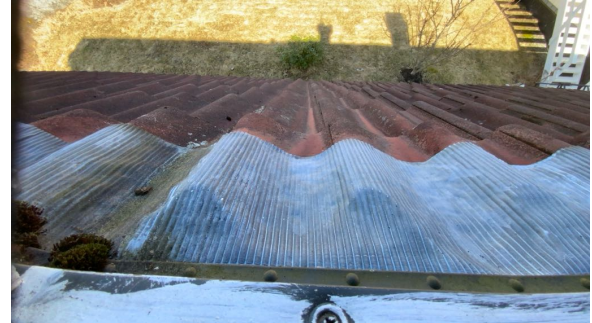
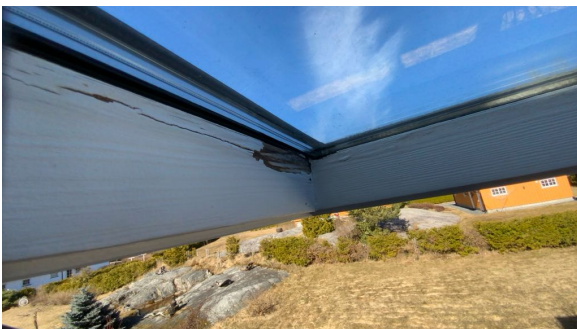
## TE 2 Vinduer

- Karmene i vinduer er slitte og det er sprekker i trevirket.

Vinduer bærer preg av noe manglende vedlikehold og med tanke på alder, er gummipakninger sprøe og punktering kan være en mulighet.

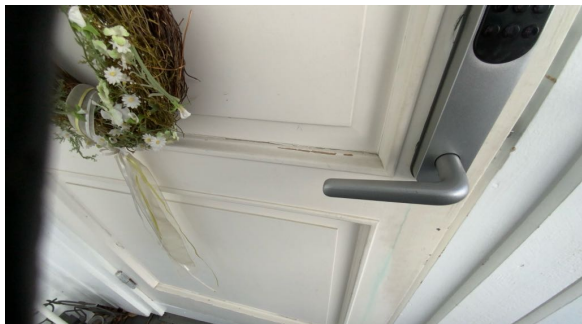
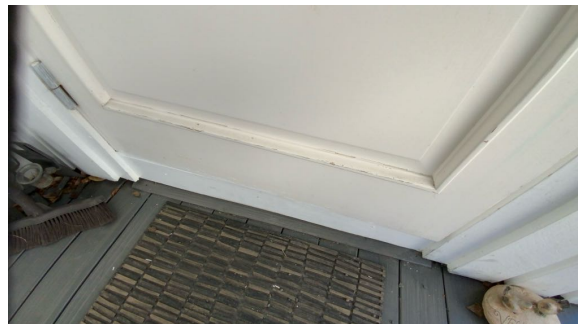
## 📍 TG 2 Dører

- Karmene i dører er værslitte utvendig og det er sprekker i treverket.

Male og sparkle dør. Det er ingen konsekvens for funksjon.

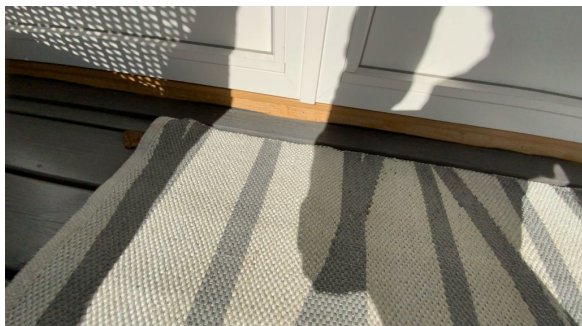
## TG 2 Dører - 2

- Det er påvist avvik rundt innsettingsdetaljer.

- Det bør gjøres tiltak for å lukke avviket.

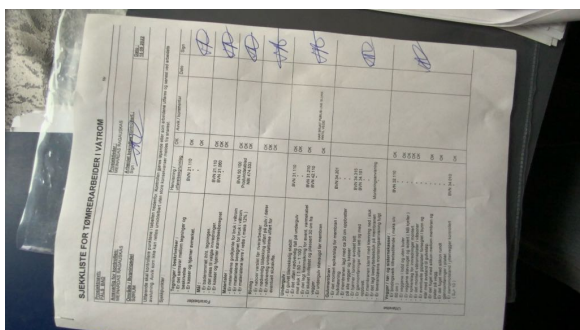
### 1. ETASJE > BAD

- Det er ikke påvist tilfredsstillende løsning for å synliggjøre lekkasje fra innebygget sisterner.

Det er ikke etablert løsning for å synliggjøre lekkasje noe som kan føre til at vann inne i sisternen ikke blir oppdaget og påfører konstruksjoner fuktskader. Det er ikke dokumentert om det er lagt membran inne og bak sisternen som beskytter mot fukt.

- Det må gjøres tiltak for å lukke avviket.

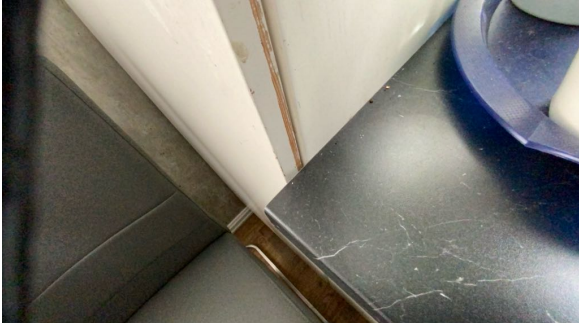
## 1. ETASJE > VASKEROM

- Det er påvist skader på innredning.

Skapfronter må males for å lukke avviket.

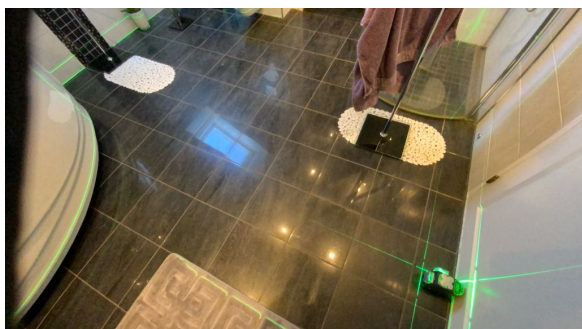
## 2. ETASJE > BAD

- Det er påvist at høydeforskjell fra topp slukrist til gulv/synlig topp membran ved dørterskel er mindre enn 25 mm.
- Det er påvist at noen fliser har bom (hulrom under).
- Det er påvist avvik i fallforhold til sluk i forhold til krav i forskrift på byggetidspunktet.

Manglende eller utilstrekkelig fall kan føre til at vann ikke ledes effektivt til sluk, noe som kan resultere i vannansamling og potensielle vannskader på gulv og vegger. Tegn til at fliser er løse er når fugemasse mellom flisene sprekker opp. Da må disse skiftes og limes på nytt.

- Det må foretas utbedring av fallforhold.

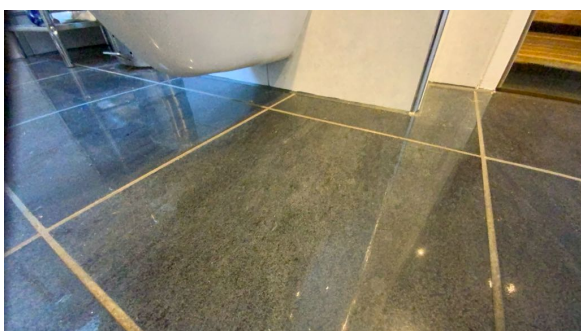
## 2. ETASJE > BAD

- Det er ikke påvist tilfredsstillende løsning for å synliggjøre lekkasje fra innebygget sisterner.
- Det er påvist skader på innredning.

Det er ikke etablert løsning for å synliggjøre lekkasje noe som kan føre til at vann inne i sisternen ikke blir oppdaget og påfører konstruksjoner fuktskader. Det er ikke dokumentert om det er lagt membran inne og bak sisternen som beskytter mot fukt.

- Lokal utbedring må utføres.

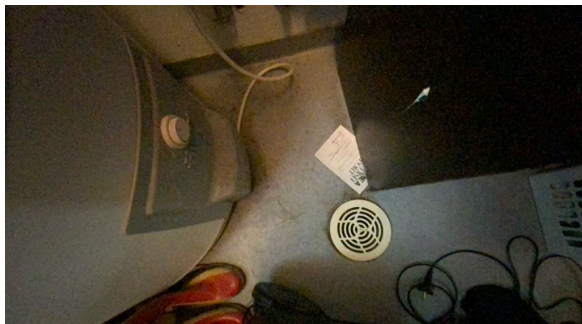
## TG 2 Varmtvannstank

Gjeldende forskrift er etter dagens krav og Norsk standard 3600. Tanke på brann sikkerhet og varmegang i elektrisk kobling.
