Haldenveien 20, 1920 SØRUMSAND

**Innholdsrik enebolig med god planløsning, solrik tomt og dobbelgarasje m/løftebukk. Nyere våtrom, 2 stuer og 5 soverom.**

# Tilstandsrapport

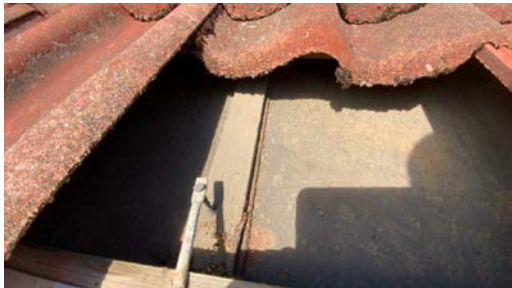
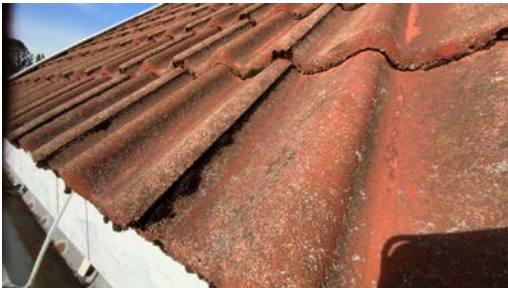
- Tidspunkt for utskiftning av taktekking nærmer seg.
- Overvåk tilstanden jevnlig. For å få tilstandsgrad 0 eller 1 må tekkingen skiftes ut, men tidspunktet for når dette er nødvendig er vanskelig å si noe om.

Frostsprengning oppstår når det trenger vann ned i taksteinene, noe mose og lav bidrar til.

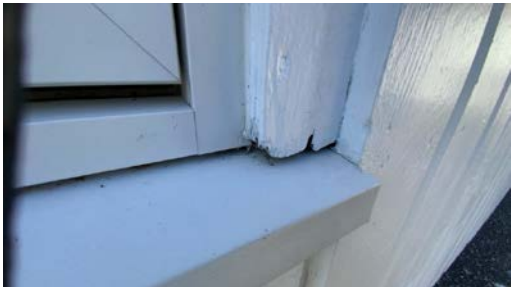
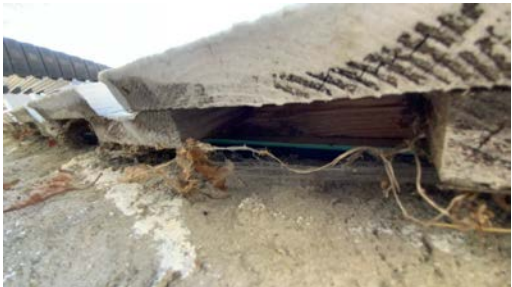
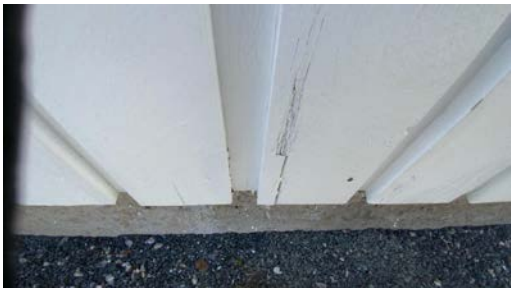
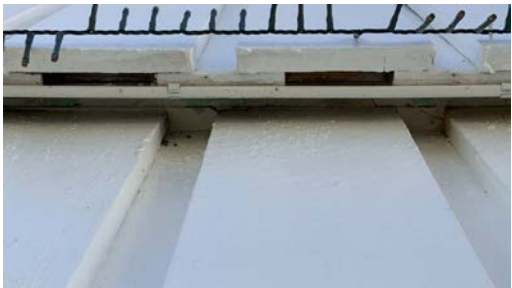
- Det er ingen eller liten lufting i nedre kant av kledning mot grunnmur.
- Det er påvist spredte råteskader i bordkledningen.

Skadet panel må skiftes for at fasaden skal ha en tiltenkt klimabeskyttelse for yttervegger og unngå fukt og vindbelastning. Det er kun tatt stikkprøver og spesifikt forbehold om at det kan finnes mer skade bak og rundt området enn beskrevet i rapporten. Det gjøres oppmerksom på at lufttethet og isolasjonsevnen ikke er opp mot dagens krav. Dårlig lufting av kledningen kan føre til lavere levetid og kondensskader på panel og underliggende lektning kan skades over tid.

- Det bør foretas tiltak for å bedre lufting av kledningen.
- Råteskadet trekledning må skiftes ut.

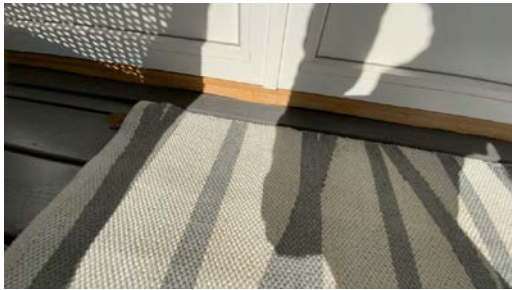
**Vurdering av avvik:**  
• Det er påvist avvik rundt innsettingsdetaljer.

Se under beslag for vurdering.

**Konsekvens/tiltak**  
• Det bør gjøres tiltak for å lukke avviket.

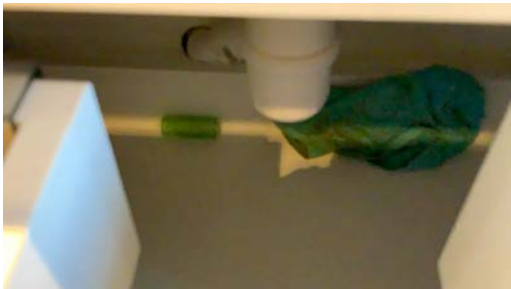
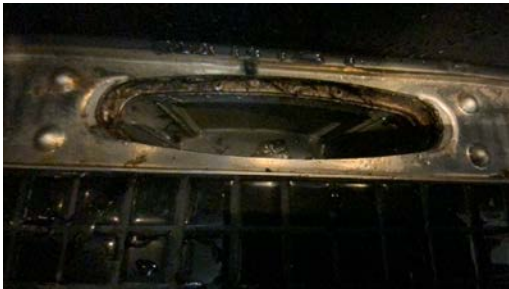
Det er slukrenne ved vegg i dusjonen og smøremembran med dokumentert utførelse. Silikon rundt overgang vegg for avløpsrør i underskap bør etableres for å inngå unødige fukt på plater.

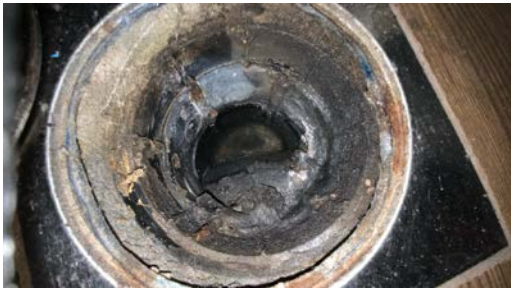
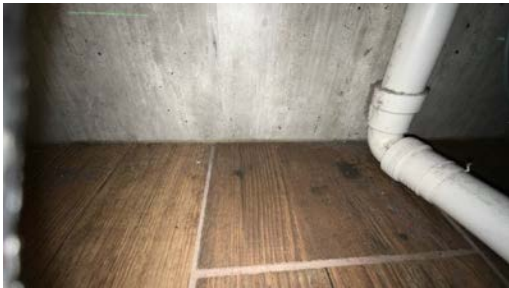
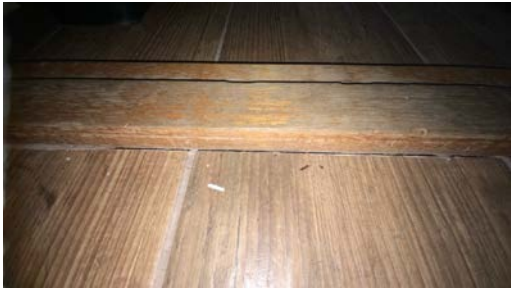
- Det er påvist mangelfull/feil utførelse rundt rørgjennomføringer e.l. som gir fare for fukt i konstruksjonen i våtsone.

En utett membran kan føre til vanninntrenging i bygningskonstruksjonen, noe som kan forårsake omfattende skader på gulv, vegger og underliggende strukturer.

Kostnadsestimat: 10 000 - 50 000

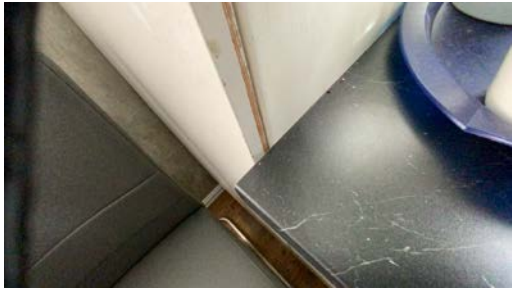
- Det er påvist skader på innredning.

Skapfronter må males for å lukke avviket.

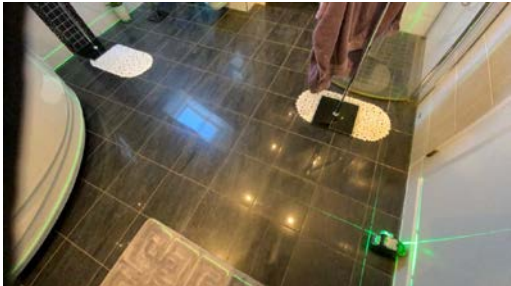
- Det er påvist at høydeforskjell fra topp slukrist til gulv/synlig topp membran ved dørterskel er mindre enn 25 mm.
- Det er påvist at noen fliser har bom (hulrom under).
- Det er påvist avvik i fallforhold til sluk i forhold til krav i forskrift på byggetidspunktet.

Manglende eller utilstrekkelig fall kan føre til at vann ikke ledes effektivt til sluk, noe som kan resultere i vannansamling og potensielle vannskader på gulv og vegger. Tegn til at fliser er løse er når fugemasse mellom flisene sprekker opp. Da må disse skiftes og limes på nytt.

- Det må foretas utbedring av fallforhold.

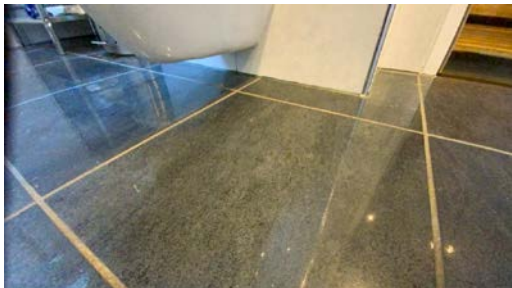
- Det er ikke påvist tilfredsstillende løsning for å synliggjøre lekkasje fra innebygget sisterner.
- Det er påvist skader på innredning.

Det er ikke etablert løsning for å synliggjøre lekkasje noe som kan føre til at vann inne i sisternen ikke blir oppdaget og påfører konstruksjoner fuktskader. Det er ikke dokumentert om det er lagt membran inne og bak sisternen som beskytter mot fukt.

- Lokal utbedring må utføres.

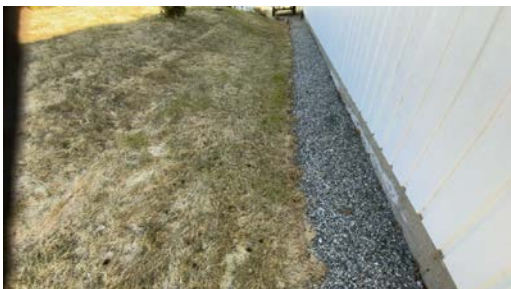
Det bør foretas justeringer der tomt heller mot huset for å unngå unødig fuktbelastning mot grunnmur og krypkjeller.

- Det bør foretas terrengjusteringer.
