# Tilstandsrapport

Enebolig

Grindhågen 13, 8762 SLENESET

Befaringsdato: 19.08.2024

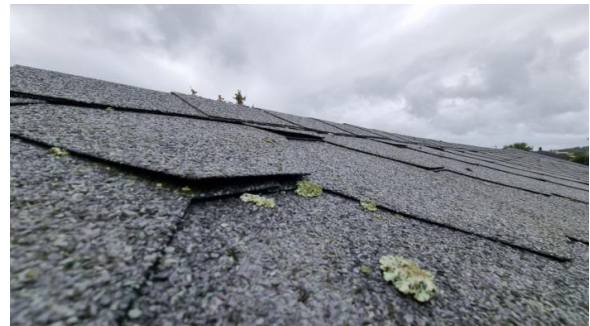
Enkelte "lepper" har blitt løftet av vind.

Mose bør fjernes, da mose forkorter levetiden på taktekket.

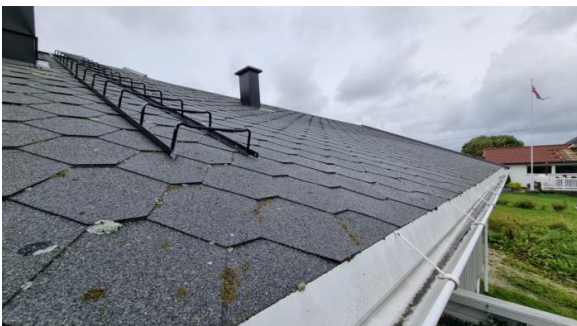
Stor avstand mellom takfot og stige.

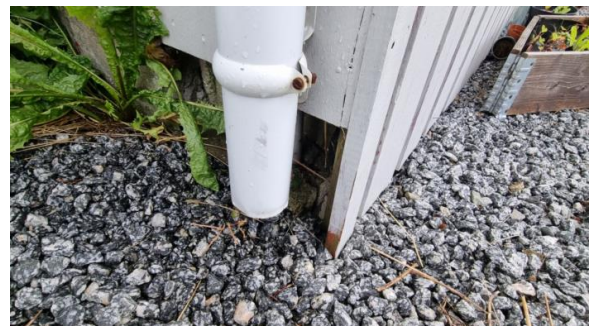
Takkvannet blir ikke tilfredsstillende ledet bort.

- Det bør lages system for bortledning av vann fra taknedløp ved grunnmur.

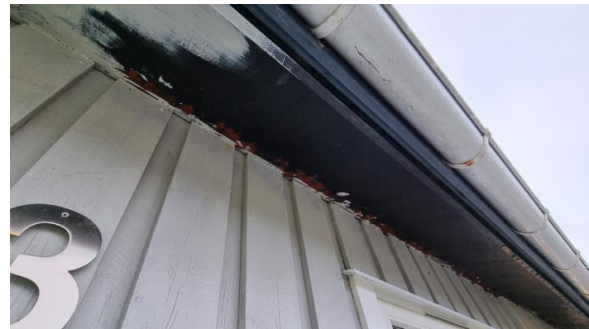
Gjenstående malerarbeider.

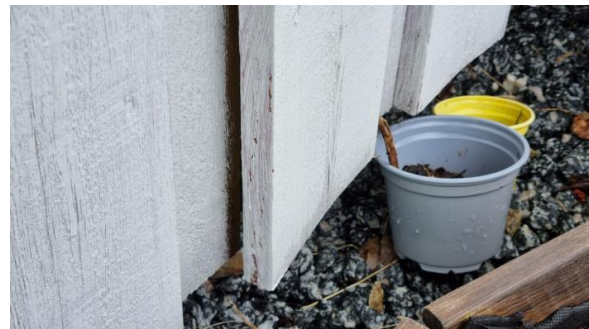
Stedvis vridninger i enkelte kledningsbord. Dette fører til liten tetting mellom kledningsbordene.

Skråkutting av kledningsbord bør vurderes.

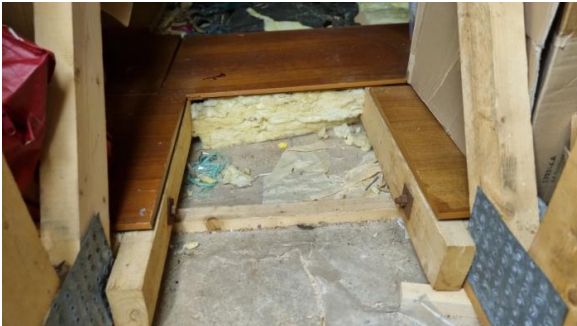
Manglende isolasjon rett ved luken.

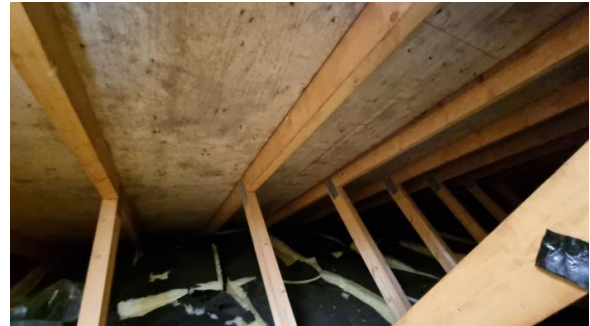
Stedvis svertesopp i finerplater.

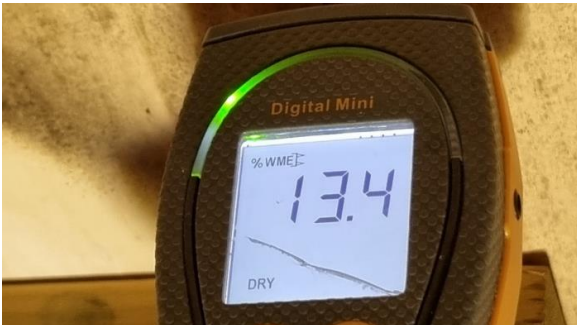
Fuktmåling i finerplater og andre steder på loftet. Ingen unormale fuktverdier ble her registrert, dette med unntak av ved luftelyren.

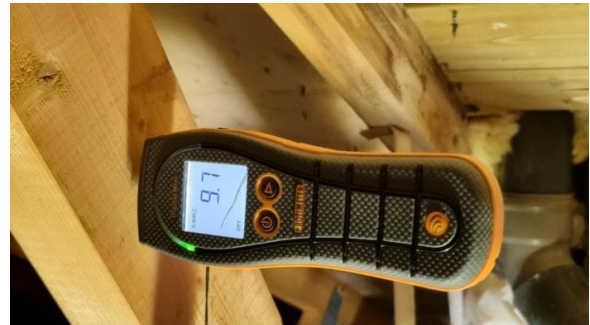
Taktekket inkludert pipe og luftelyr ble besiktet fra taket, og her ble det ikke påvist noe åpenbare feil. Men på kaldloftet ble det registrert forhøyede fuktverdier i en av taksperrene like ved luftelyren (der hvor alle kanaler går opp og ut over tak). Nærmere undersøkelser anbefales i så måte da dette tyder på at nedbørsvann finner veien inn i dette området omkring luftelyren.

Forhøyede fuktverdier registrert ved luftelyren.

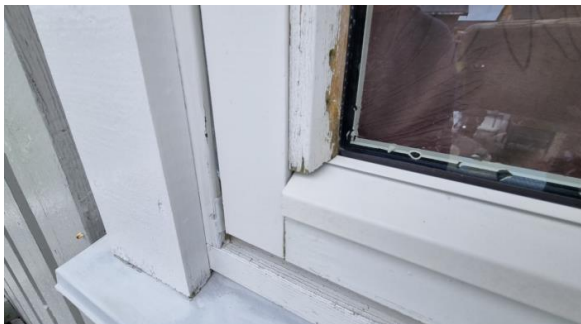
Værslitt vindu.

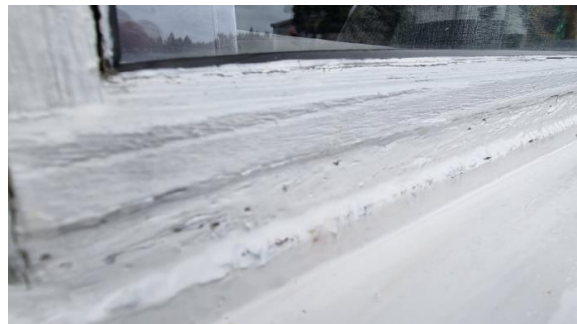
Stedvis begynnende svekkelser i utvendig treverk.

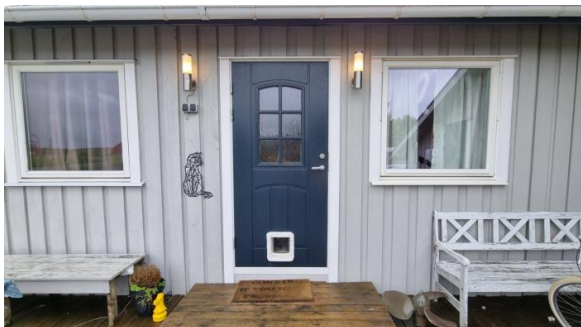
Hovdingangsdøren.

Overflatebehandling av ytterdører bør påregnes.

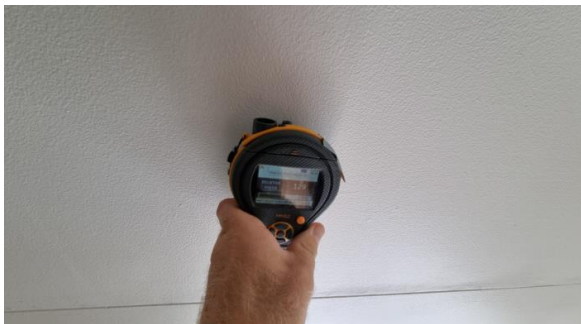
Fuksvell i en plate i himling på stuen. Det ble fuktmålt ved befarings, ingen unormale fuktverdier ble registrert.

Fuktmåling i fuktsvell i himling på stuen. Ingen unormale fuktverdier ble registrert.

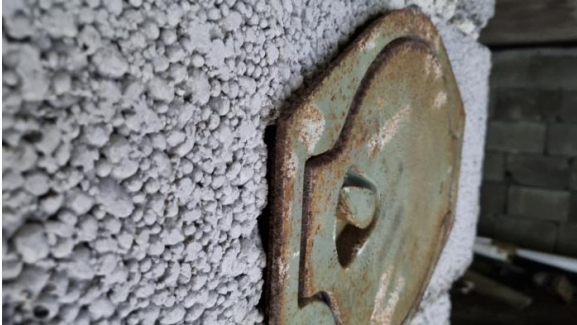
Kontroll av sotluken. Noe rust i sotluken.

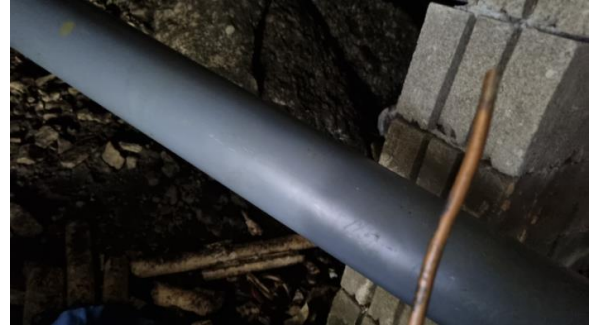
Avkappet kobberør i krypkjelleren som trolig har vært rør for fyringsolje.

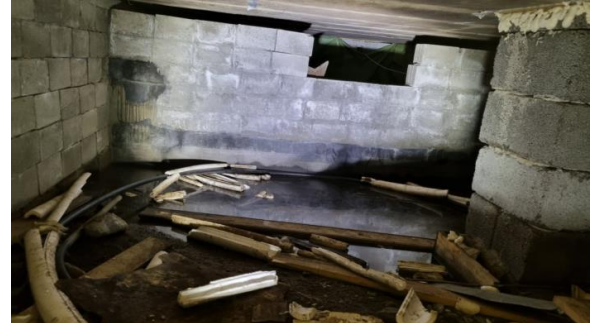
Stående vann i del av krypkjeller.

Det bør etableres fuktsperre mot grunnen, samt anordne bedre bortledning av vannansamlingen.

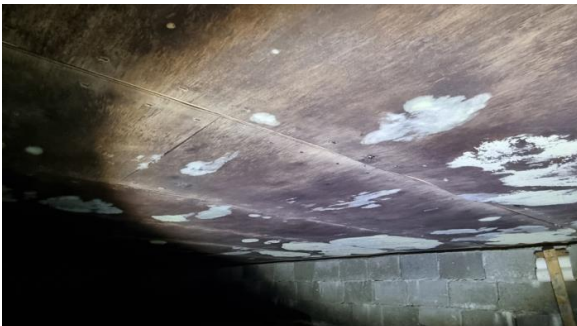
- Det er ikke tilfredsstillende ventilering av krypkjeller.
- Det er påvist skader på konstruksjoner i krypkjeller som er forårsaket av råte eller sopp.
- Det er stedvis påvist fuktnivå som tilsier at konstruksjonen kan ha fuktskader.

Soppvekst i stubbloft.

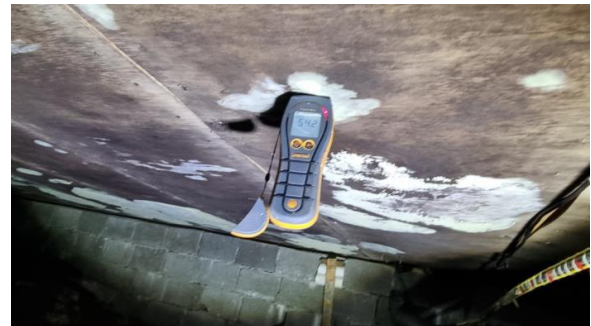
Det ble fuktmålt i stubbloftet ved befarings, forhøyede fuktverdier ble registrert.

Fuktmåling i stubbloft, forhøyede fuktverdier ble registrert.

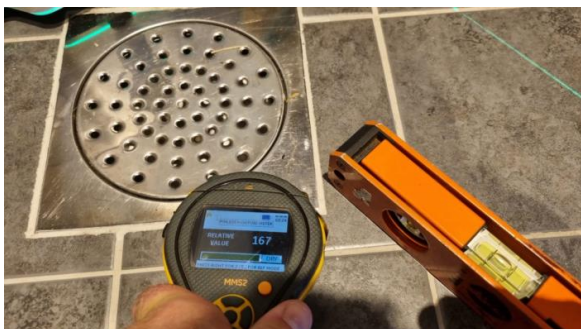
- Det er mulighet for at det kan forekomme vannlekkasje på våtrommet hvor vann ikke vil gå til sluk.
- Det er påvist avvik i fallforhold til sluk i forhold til krav i forskrift på byggetidspunktet.

Fuktmåling og kontroll av fall mot sluk.

For å få tilstandsgrad 0 eller 1 må gulvet bygges om for å få riktig fall mot sluk. Dette vil imidlertid sjelden være økonomisk rasjonelt som et enkeltstående tiltak. Ved en eventuell renovering bør man påse at badet bygges med riktig/tilfredsstillende fall mot sluk.

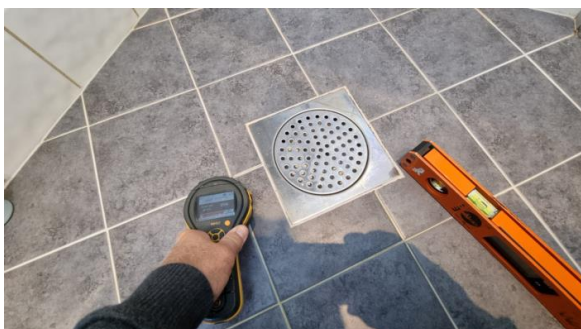
Det ble fuktmålt ved befaring, forhøyede fuktverdier ble registrert i dusjhjørnet.

Fuktmåling og kontroll av fall mot sluk.

Usikkerhet om vann/fukt kun ligger mellom flis og membran. Montering av dusjkabinett bør vurderes.

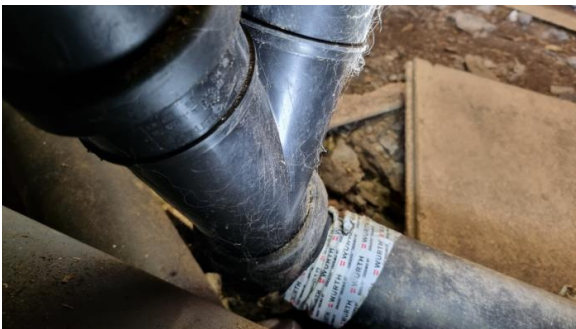
En skjøt er kun tapet i krypkjelleren.

Tilfredsstillende sammenkobling av rør i krypkjeller må påregnes.  
Etablering av stakpunkt bør vurderes.

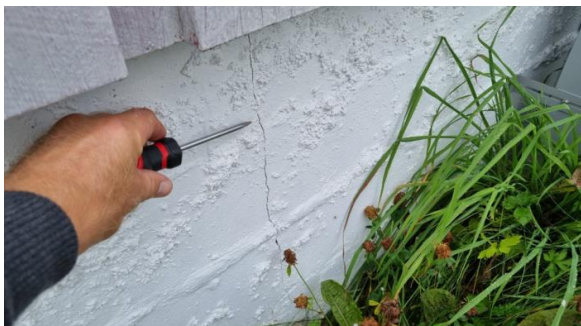
Sprekk i grunnmur mot sørvest.

Sprekk i grunnmur.

På generelt grunnlag bør sprekker og riss i puss tettes. Overvåk tilstanden.

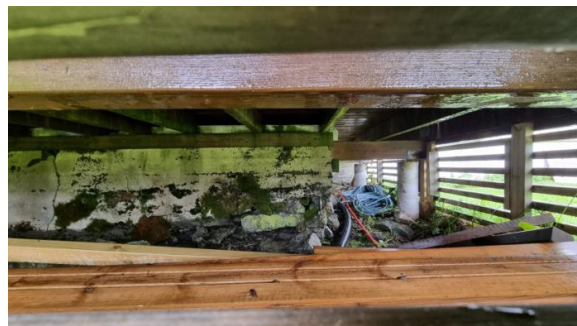
Sprekker og avskalling i grunnmur under terrassen.

Sprekker og avskalling i grunnmur.

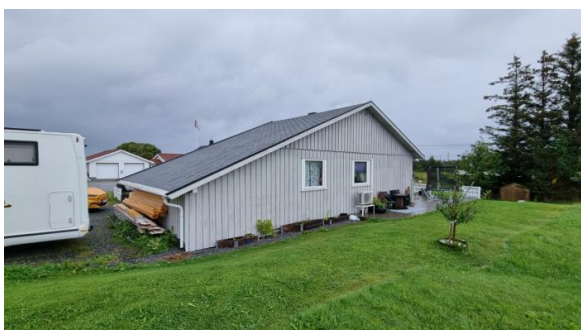
Svak skråning inn mot boligens sørvest-side.

Overflatevann bør ledes vekk fra bygningskroppen og det bør være fall vekk fra grunnmuren i en avstand av minimum 3 meter. Vann i krypkjelleren bør ledes bort, og årsaken til vannansamlingen bør lokaliseres og elimineres.
