Grindhågen 13, 8762 SLENESET

**Pen enebolig med alt på ett plan,
beliggende på vakre Sleneset.**

Befaringsdato: 19.08.2024

Rapportdato: 12.09.2024

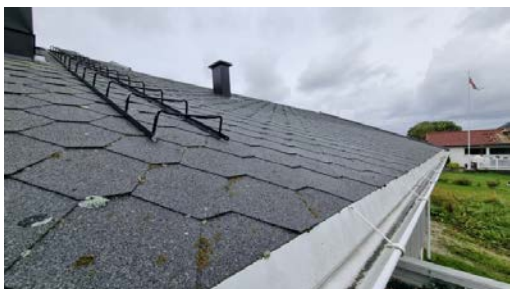
Stor avstand mellom takfot og stige.

- Det bør lages system for bortledning av vann fra taknedløp ved grunnmur.

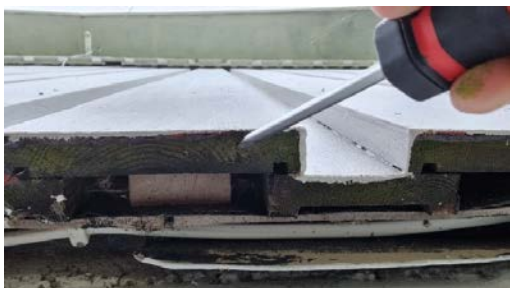
Kontroll av ytterkledningen.

Skråkutting av kledningsbord bør vurderes.

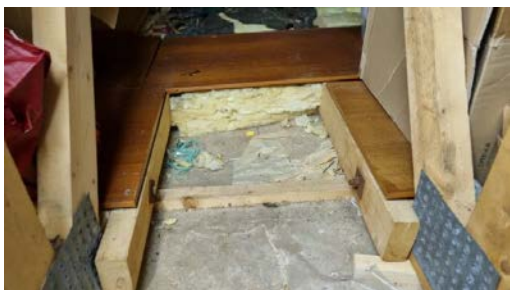
Manglende isolasjon rett ved luken.

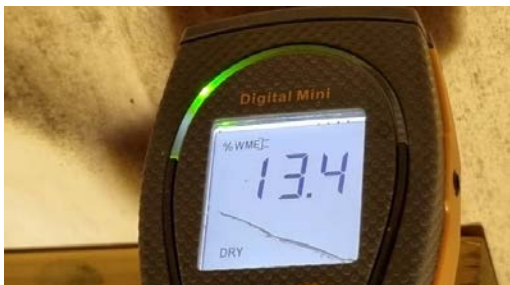
Stedvis svertesopp i finerplater.

Fuktmåling i finerplater og andre steder på loftet. Ingen unormale fuktverdier ble her registrert, dette med unntak av ved luftelyren.

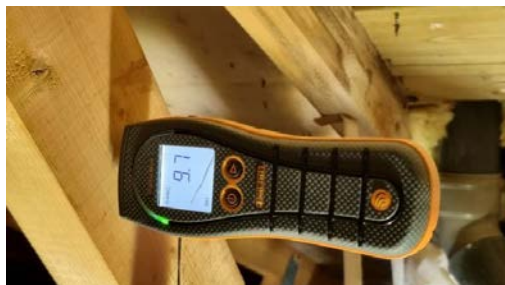
Taktekket inkludert pipe og luftelyr ble besiktet fra taket, og her ble det ikke påvist noe åpenbare feil. Men på kaldloftet ble det registrert forhøyede fuktverdier i en av taksperrene like ved luftelyren (der hvor alle kanaler går opp og ut over tak). Nærmere undersøkelser anbefales i så måte da dette tyder på at nedbørsvann finner veien inn i dette området omkring luftelyren.

Forhøyede fuktverdier registrert ved luftelyren.

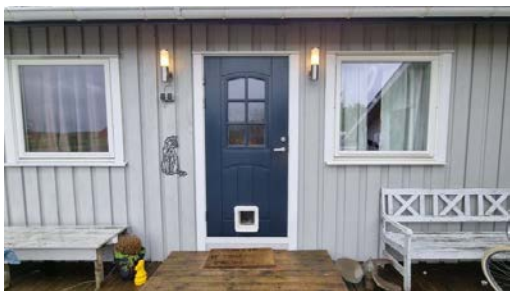
Hovdningangsdøren.

Overflatebehandling av ytterdører bør påregnes.

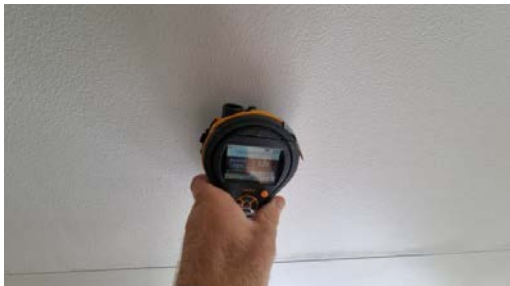
Fuksvell i en plate i himling på stuen. Det ble fuktmålt ved befarings, ingen unormale fuktverdier ble registrert.

Fuktmåling i fuktsvell i himling på stuen. Ingen unormale fuktverdier ble registrert.

Umiddelbare tiltak ansees ikke som nødvendig.

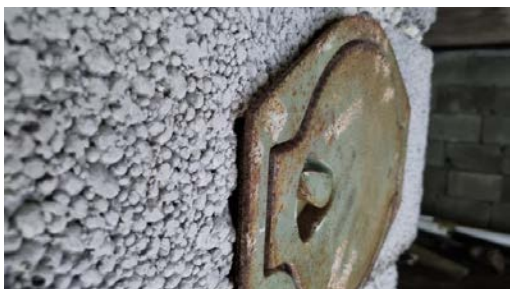
Kontroll av sotluken. Noe rust i sotluken.

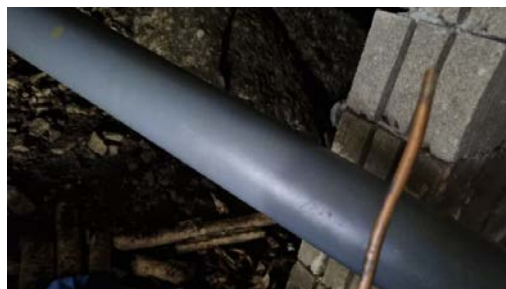
Ved befaring ble det registrert et kobberør i krypkjelleren som trolig har vært benyttet for fyringsolje.

Avkappet kobberør i krypkjelleren som trolig har vært rør for fyringsolje.

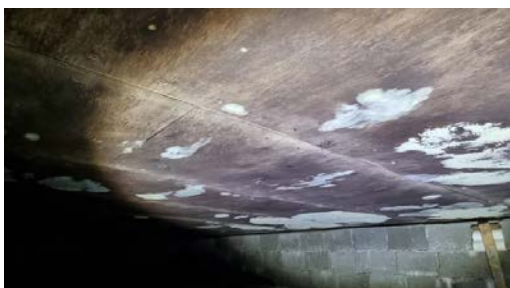
- Det er ikke tilfredsstillende ventilering av krypkjeller.
- Det er påvist skader på konstruksjoner i krypkjeller som er forårsaket av råte eller sopp.
- Det er stedvis påvist fuktnivå som tilsier at konstruksjonen kan ha fuktskader.

Soppvekst i stubbloft.

Det bør etableres fuktsperre mot grunnen, samt anordne bedre bortledning av vannansamlingen.

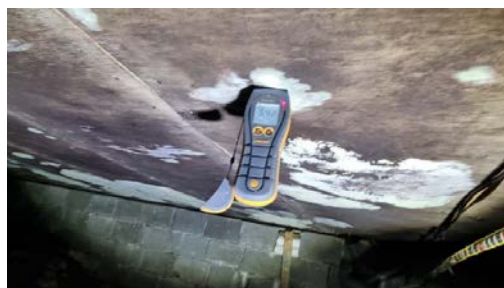
Det ble fuktmålt i stubbloftet ved befaring, forhøyede fuktverdier ble registrert.

Fuktmåling i stubbloft, forhøyede fuktverdier ble registrert.

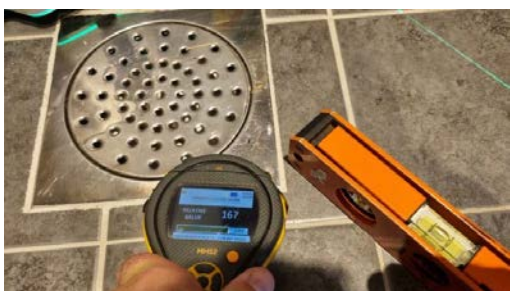
- Det er mulighet for at det kan forekomme vannlekkasje på våtrommet hvor vann ikke vil gå til sluk.
- Det er påvist avvik i fallforhold til sluk i forhold til krav i forskrift på byggetidspunktet.

Fuktmåling og kontroll av fall mot sluk.

I henhold til fall mot sluk, vær oppmerksom ved bruk.

For å få tilstandsgrad 0 eller 1 må gulvet bygges om for å få riktig fall mot sluk. Dette vil imidlertid sjelden være økonomisk rasjonelt som et enkeltstående tiltak. Ved en eventuell renovering bør man påse at badet bygges med riktig/tilfredsstillende fall mot sluk.

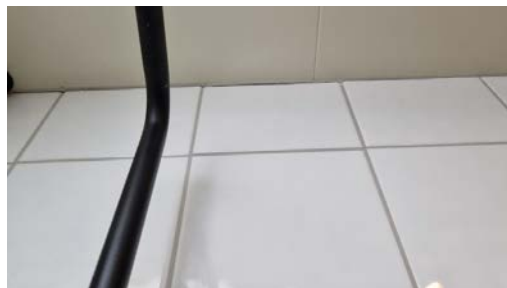
Det ble fuktmålt ved befaring, ingen unormale fuktverdier ble registrert.
Glippe/utetthet mellom vegg og himling over dusjhjørnet.

Glippe/utettheter mellom vegg og himling.

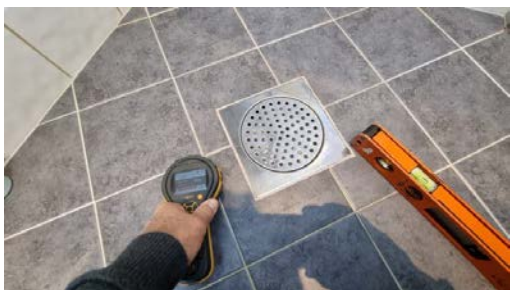
Det ble fuktmålt ved befaring, forhøyede fuktverdier ble registrert i dusjhjørnet.

Fuktmåling og kontroll av fall mot sluk.

Usikkerhet om vann/fukt kun ligger mellom flis og membran. Montering av dusjkabinett bør vurderes.

Overvåk tilstanden.

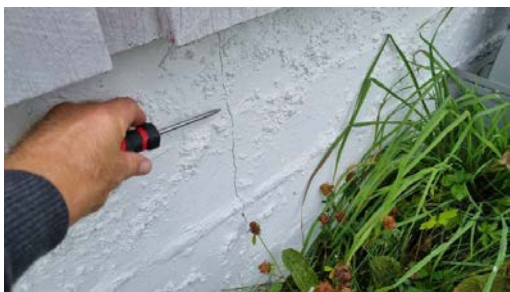
Sprekk i grunnmur mot sørvest.

Sprekk i grunnmur.

På generelt grunnlag bør sprekker og riss i puss tettes.
Overvåk tilstanden.

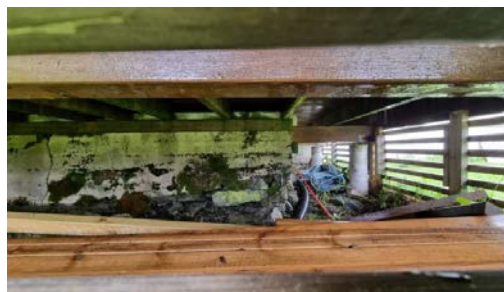
Sprekker og avskalling i grunnmur under terrassen.

Sprekker og avskalling i grunnmur.
