# Tilstandsrapport

Enebolig

Smørblomstvegen 2, 4706 VENNESLA

Befaringsdato: 19.06.2025

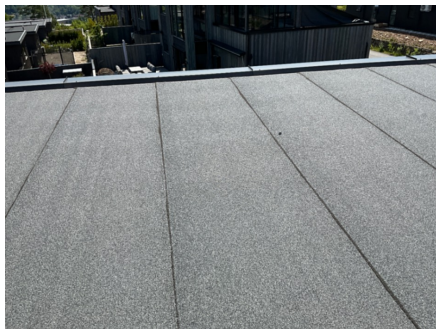
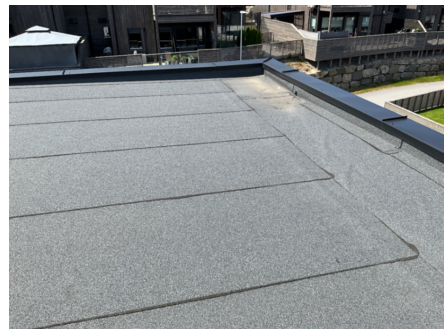
### TG 2 Nedløp og beslag

Takrenner, nedløp og beslag av metall.

Fare for vann inn mellom kledning og vindsperre. Lokal utbedring må utføres slik at skader ikke oppstår.

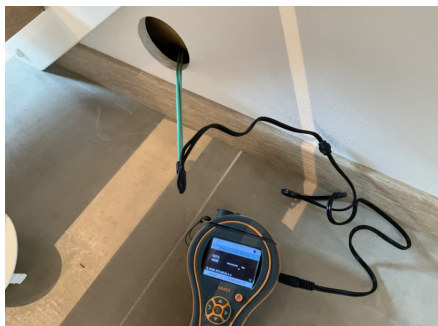
- Det er påvist avvik i krav til høydeforskjell/fall-løsning på våtrommet.
- Krav til fall er ikke oppfylt og gulvet er tilnærmet flatt (har ikke motfall).
- Gulvet mangler oppkant ved dør eller jevnt fall til sluk. (Fall på hele rommet på 1:100).

Kravet om at lekkasjevann skal ledes til sluk, betyr at det ferdig utførte våtromsgulvet må være utformet uten motfall til sluk fra alle steder der det kan forekomme lekkasjevann.

- Et bad med manglende/reduert fall til sluk blir mindre funksjonelt og sikkert for brukeren. Dette kan medføre stående vann på gulvet, vann som ikke ledes effektivt til sluket, økt risiko for at vann renner ut av rommet og redusert sklisikkerhet på gulvet.

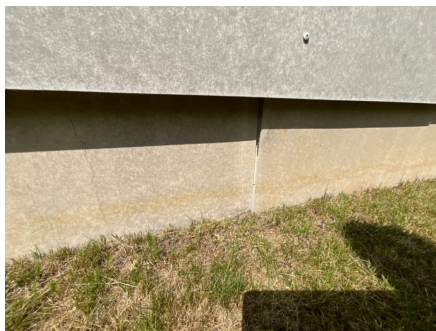
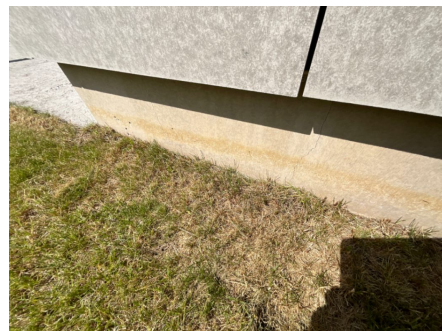
- Grunnmuren har sprekkdannelser.
- Det er registrert fritt eksponert isopor e.l.

Sannsynligvis er sprekken kun i overflatene.

- Synlig isolasjon må tildekkes på forsvarlig måte.

Løse plater bør festes slik at det ikke er tilgang for maur inn i boligen.
