# Tilstandsrapport

Tomannsbolig

Jektløpet 39, 7900 RØRVIK

Befaringsdato: 04.07.2025

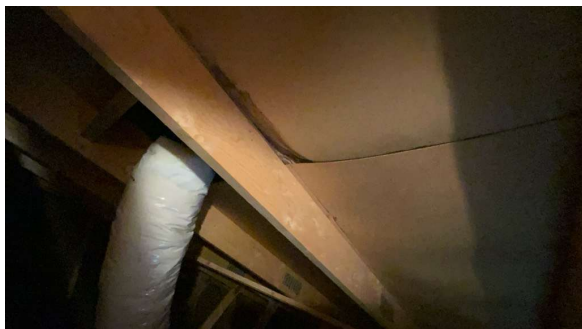
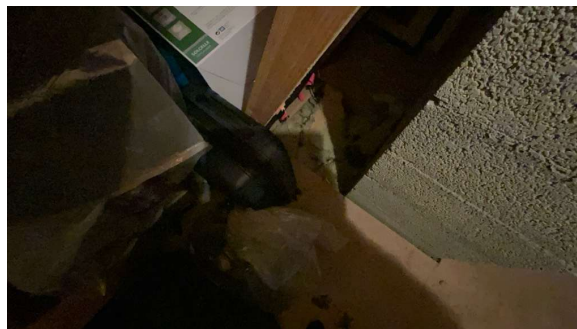
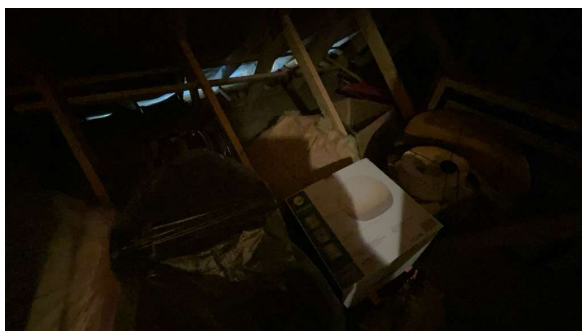
- Det er påvist fuktskjolder i undertak/takkonstruksjon.

Undertaket på nedsiden av pipa har fuktskjolder. Det ble ikke påvist fukt ved befarings, men det har tydeligvis vært fukt der tidligere. Eiere hevder at de ikke har oppdaget noe fukt på kaldtloft, så det kan tyde på at det har vært en tidligere skade som har blitt utbedret.

Det anbefales at avviket ang tidligere fuktinntrenging på loft holdes under oppsikt.

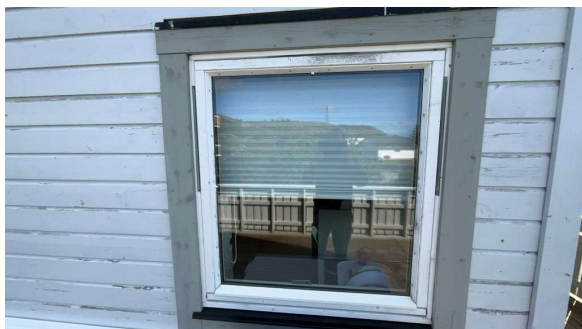
## TG 2 Vinduer

- Karmene i vinduer er slitte og det er sprekker i trevirket.

- Det må foretas lokal utbedring.

Vinduer med slitte karmen bør males opp.

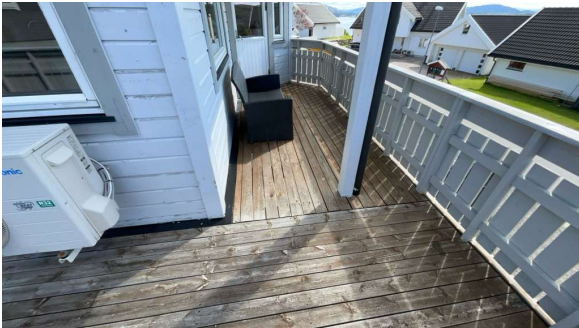
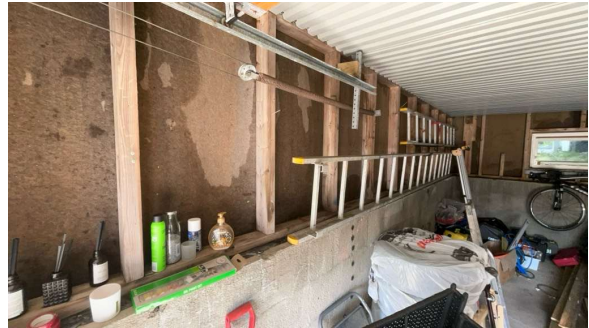
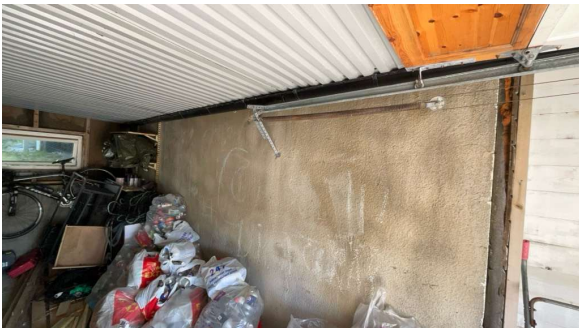
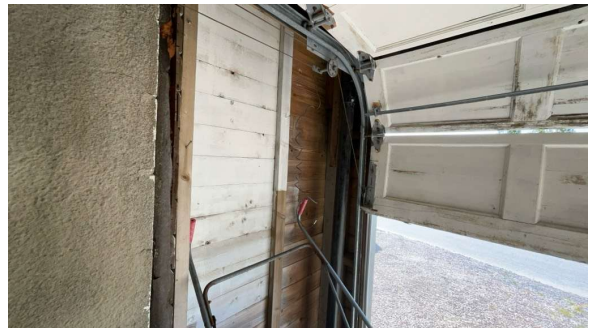
I garasje er det etablert stålplater i tak for å lede vannet til en renne inne ved vegg. Her er det synlige tegn på at det har vært fuktig, da stender og vindtettplater hadde fuktskjolder.

Det bør legges nytt tettesjikt under balkong i garasjedel. Selv om garasje virket forholdsvis tørr og luftig, vil stadig fuktpåkjenning påvirke underliggende konstruksjon.

**Kostnadsestimat: 50 000 - 100 000**

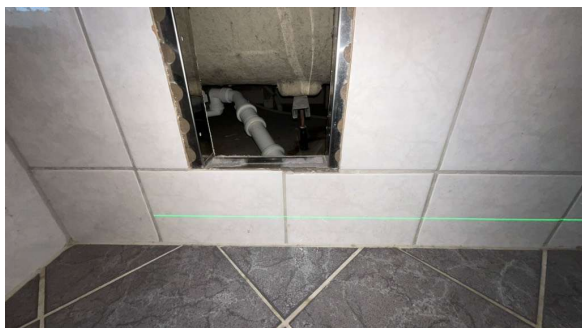
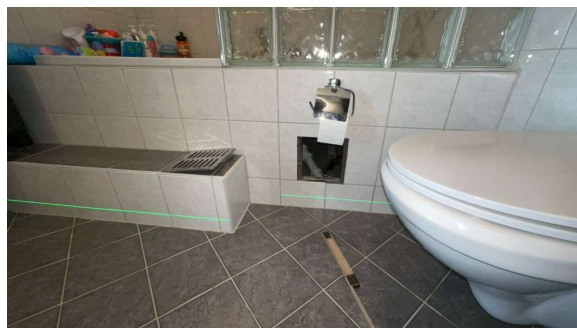
- Det er mulighet for at det kan forekomme vannlekkasje på våtrommet hvor vann ikke vil gå til sluk.
- Det er påvist at høydeforskjell fra topp slukrist til gulv/synlig topp membran ved dørterskel er mindre enn 25 mm.

Badekaret er innebygd, og det er sluk under badekaret/innbyggingen, ingen sluk ellers i rommet.. Ved eventuelle lekkasjer fra toalett eller servant vil ikke vannet kunne nå sluken, da den er innebygd. Fall fra ved dørterskel til sluk er ikke mulig å måle, da sluken er under innbygd badekar. Visuelt virker det som det området rund sluk og sluk er senket.

- Eventuelt lekkasjevann fra utstyr utenfor dusjsone vil ikke ha en naturlig vei til sluket. Dette kan føre til at vann samler seg på gulvet og potensielt renner ut av rommet eller trenger inn i konstruksjonen.

Det anbefales å lage en forbindelse i gulv-nivå mellom innbygd badekar og resten av rommet. Dette for at vannlekkasjer fra wc og servant kan finne veien til sluk.
