Tilstandsrapport

Våningshus

Fetveien 1263, 1903 GAN

Befaringsdato: 20.08.2024

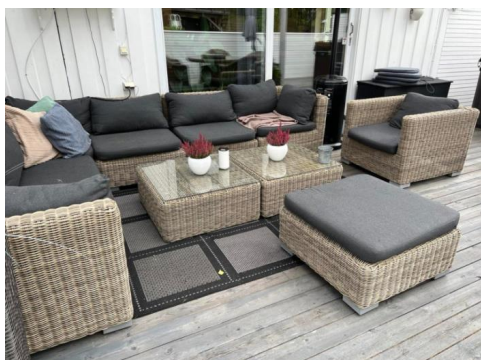
! TG 2 Balkonger, terrasser og rom under balkonger - 2

Takterrasse utenfor soverom.

- Tidspunkt for utskiftning av tettesjikt/membran nærmer seg ut ifra alder på dagens tekking.
- Det er ikke krav om utbedring av rekkverkshøyde opp til dagens forskriftskrav.

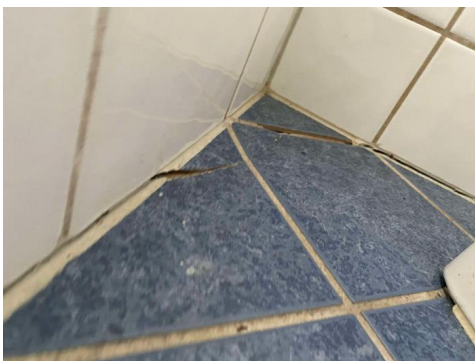
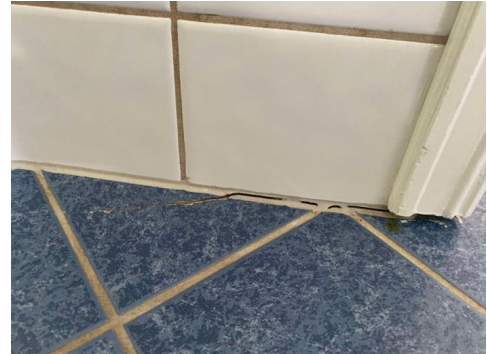
1. ETASJE > BAD

TG 2 Sluk, membran og tettesjikt

- Mer enn halvparten av forventet brukstid er passert på membranløsningen.
- Det er avvik:

Det er oppdaget sprekker i fliser på gulv, i dette området kan det også være skader på membran.

- Installering av tett dusjkabinett anbefales.
- Overvåk tilstanden jevnlig. For å få tilstandsgrad 0 eller 1 må tettesjiktet skiftes ut, men tidspunktet for når dette er nødvendig er vanskelig å si noe om.

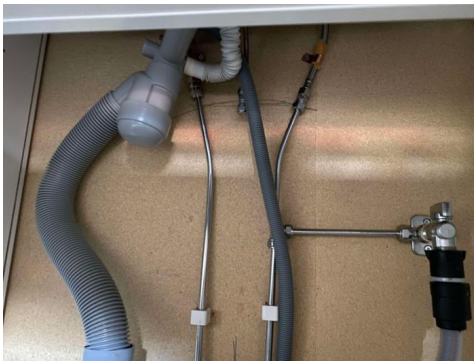
Sammenkoblinger under benk

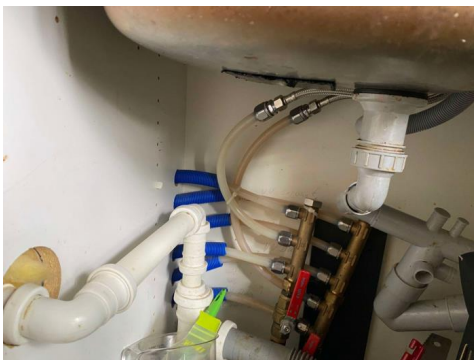
Sammenkoblinger under benk

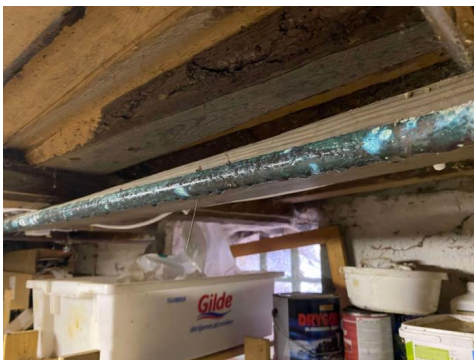
Irr på vannrør i kjeller

Dette er et eldre anlegg, hvor deler av anlegget er byttet i forbindelse med oppussing av våtrom i boligen - det anbefales en gjennomgang med rørlegger av eldre deler og sammenkoblinger mellom nytt og gammelt, man må forvente at det kan være behov for utbedringer/endringer.
